PLAN MUNICIPAL DE ACCESIBILIDAD EN EL URBANISMO DE BENICARLÓ (CASTELLÓN)

Ajuntament
de Benicarló

FRANCISCO JAVIER MARTÍNEZ CORTIJO
RAÚL GARCÍA ESTEBAN

PLAN MUNICIPAL DE ACCESIBILIDAD EN EL URBANISMO DE BENICARLÓ (CASTELLÓN)**ÍNDICE GENERAL**

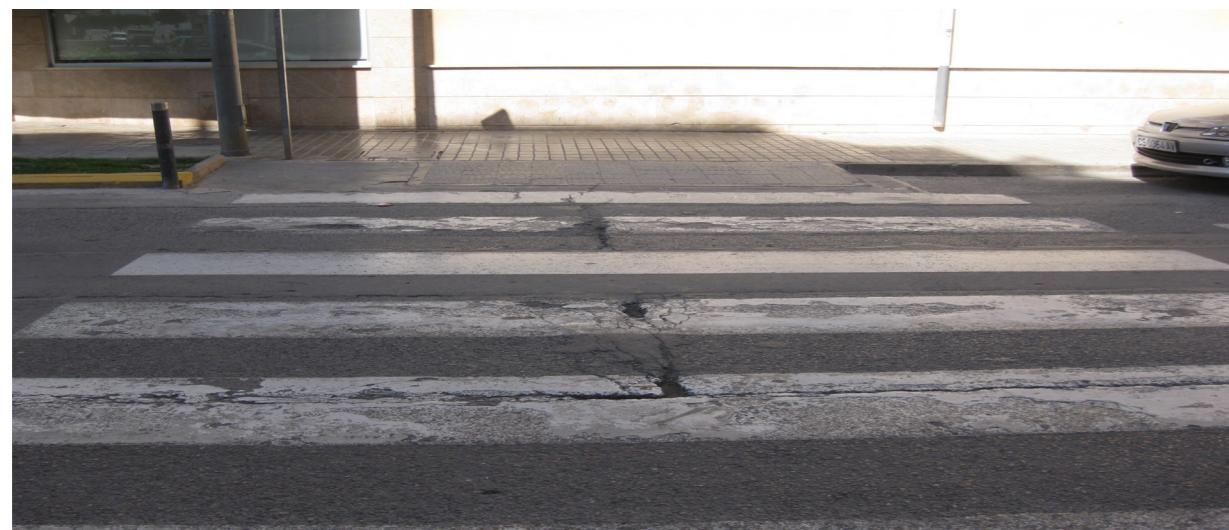
- Se observan zonas deterioradas de pavimento, y también como en el caso de algunas áreas de pavimento de baldosas hidráulicas, baldosas mal colocadas o que se han levantado por el tiempo y el uso, con lo cual pueden presentar resalte que implique tropiezos o falta de continuidad que suponga un obstáculo para una silla de ruedas

Imagen 19: Pavimento del paso peatonal en mal estado de conservación. Fuente: Propia.

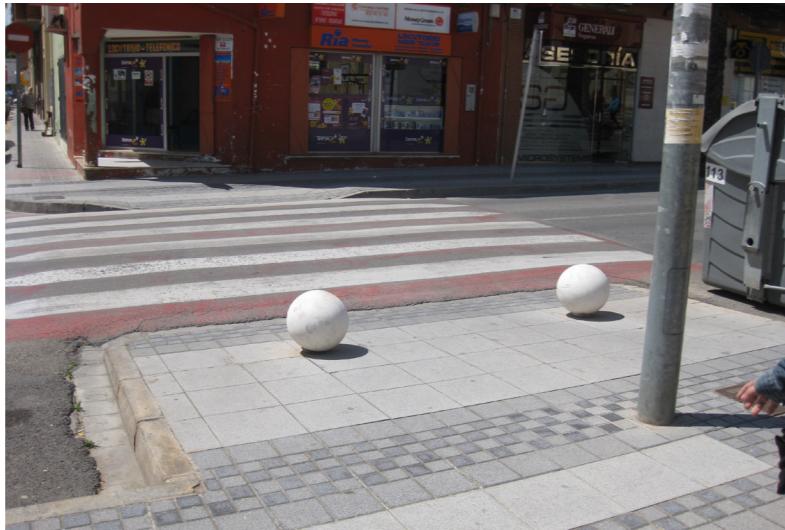
Bolardos Algunos de los bolardos detectados en el municipio no cumplen con la altura mínima de 0,4 metros. Mal ubicados y no estando siempre separados entre sí entre 1,20 y 1,50 metros. En casos como el de la fotografía aneja además de tener una forma inadecuada, su color no contrasta visualmente con el entorno como será lo adecuado.

Imagen 26: Bolardos en inadecuada posición

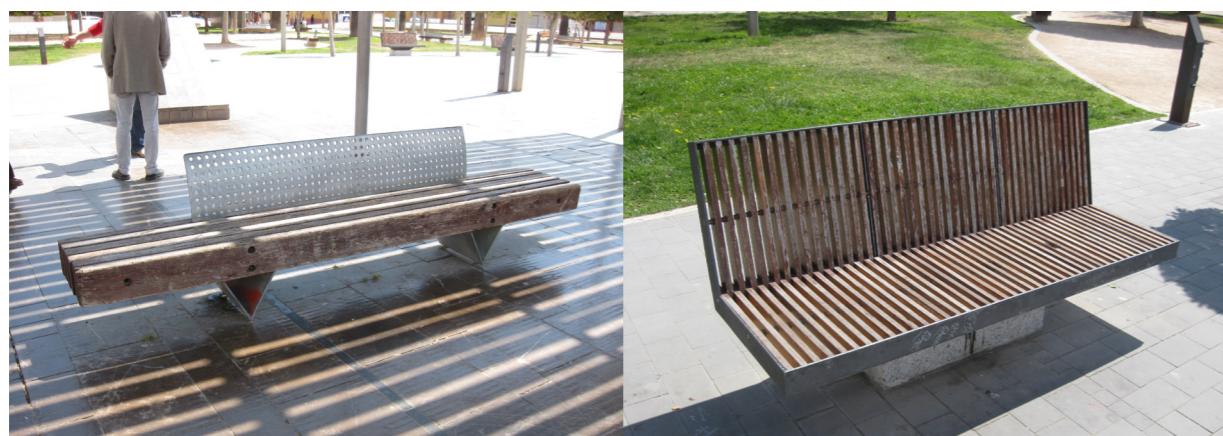
En otros casos sin embargo y especialmente en el mobiliario más nuevo en zonas como la Plaça de Constitució, los bancos no cumplen en absoluto con los requisitos anteriores. Curiosamente son los nuevos diseños más caros los que presentan esta circunstancia, así en las imágenes inferiores aparecen dos ejemplos de diseños no accesible, con ambos extremos del asiento en voladizo y sin reposabrazos.

Imagen 31 y 32: Ejemplos de bancos con diseño no adaptado en Plaça de Constitució.

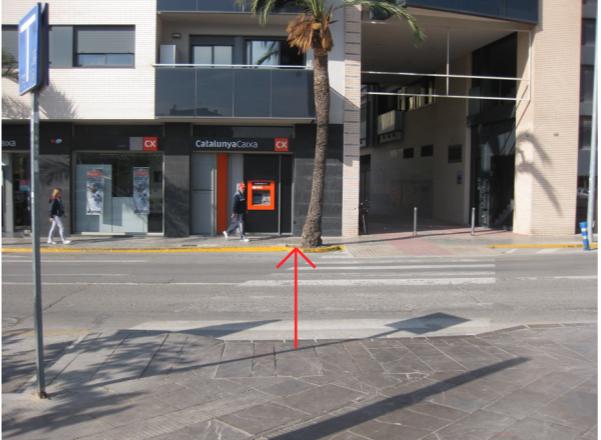
Itinerario: 1	Tramo: 1.1	U.2	PASO DE PEATONES/ VADO				
CC.AA	Comunidad Valenciana							
Ficha Descriptiva y Gráfica								
Reportaje Fotográfico

Descripción de la Incidencia								
<p>Paseo peatonal ubicado en la Plaça de la Constitució, cruce con la Av. de Jacinto Benavente y C/ dels Boters. Se puede observar que existe vado a ambos lados, pero el encuentro acera-calzada no está totalmente enrrasado, existiendo un desnivel de 0,05 m. Por otro lado, el vado situado en la misma Plaça tiene un pavimento que no se diferencia en color, ni en textura del pavimento de circulación para facilitar su detección por invidentes y, en general, por cualquier persona. Por ultimo, señalar que los vados peatonales no se encuentran enfrentados, lo que podría acarrear graves problemas para invidentes o personas con dificultad de visión. Existencia de obstáculo (palmera) enfrentado al vado contrario, lo que implica situación de peligro para personas con problemas visuales. No existencia de señalización vertical de paso de peatones.</p>

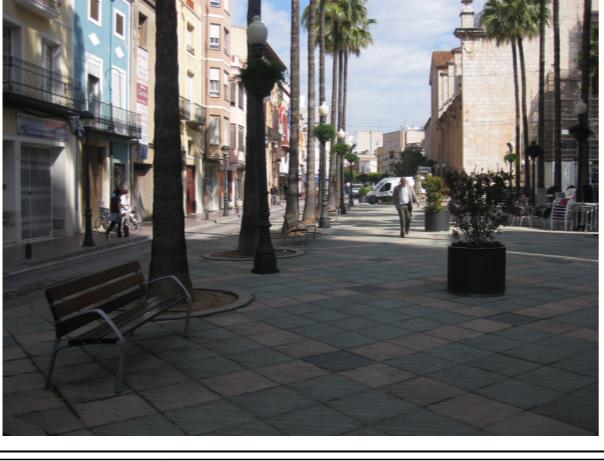
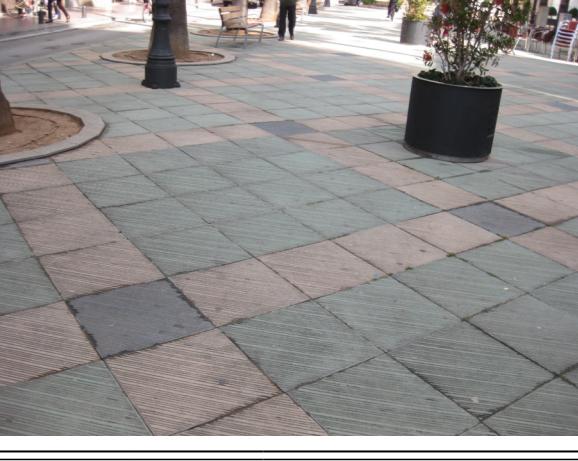
Itinerario: 1	Tramo: 1.2	U.1	ITINERARIO PEATONAL			
CC.AA	Comunidad Valenciana					
Ficha Descriptiva y Gráfica						
Reportaje Fotográfico

Descripción de la Incidencia						
<p>Pavimento hidráulico de dos colores. La mezcla de colores diferenciados de manera aleatoria en el pavimento implica desorientación para personas con restos visuales y para otra con algunos tipos de deterioro síquico como enfermos de Alzheimer. Por otro lado, ciertos elementos del mobiliario (maceteros) están bien diseñados pero comprometen la accesibilidad debido a su incorrecta ubicación o alineación en el itinerario peatonal.</p>						
Solución a adoptar						
<p>Estos elementos de mobiliario se deben reubicar, de tal manera que no supongan ningún peligro para el peatón, dejando una banda libre de obstáculos superior a 1,50 m de ancho y 3,00 m de alto, estén prolongados hasta el suelo, no tengan ningún saliente a una altura inferior a 2,20 m y no invadan la banda libre peatonal. Además, en el caso que comporten una utilización por parte del usuario deberán ser perfectamente accesibles desde el itinerario peatonal, disponiendo de un espacio de acercamiento frontal de 0,80 m de anchura × 1,20 m de longitud o bien de un espacio de acercamiento lateral de 0,90 m de anchura mínima. Delante del elemento del mobiliario urbano o a su lado habrá un espacio libre de giro de 1,50 m de diámetro mínimo. Se procederá al desanclaje, traslado y anclaje en la nueva ubicación.</p>

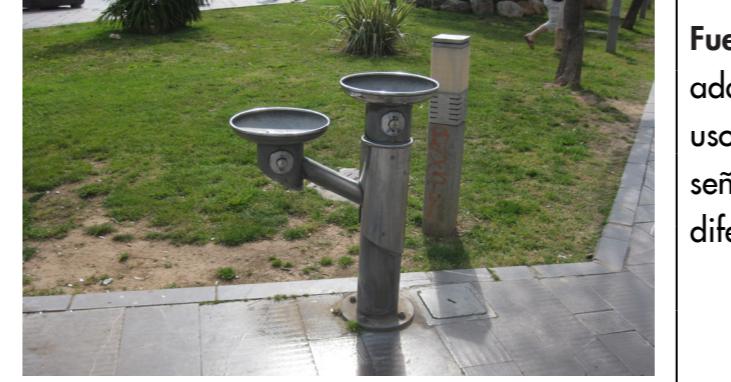
Fuente en la Plaça Constitució. Diseño totalmente adaptado; altura de grifo a 0,70 m, de fácil uso, enrasada con el pavimento. Inexistencia de señalización del elemento mediante pavimento diferenciador en textura y/o color.	
mdi14	Altura del grifo	0,70 m	Cumple				
mdi15	De fácil uso	Sí	Sí				
mdi16	Enrasada al pavimento	Sí	Sí				
mdi2	Pavimento diferenciado	-	No

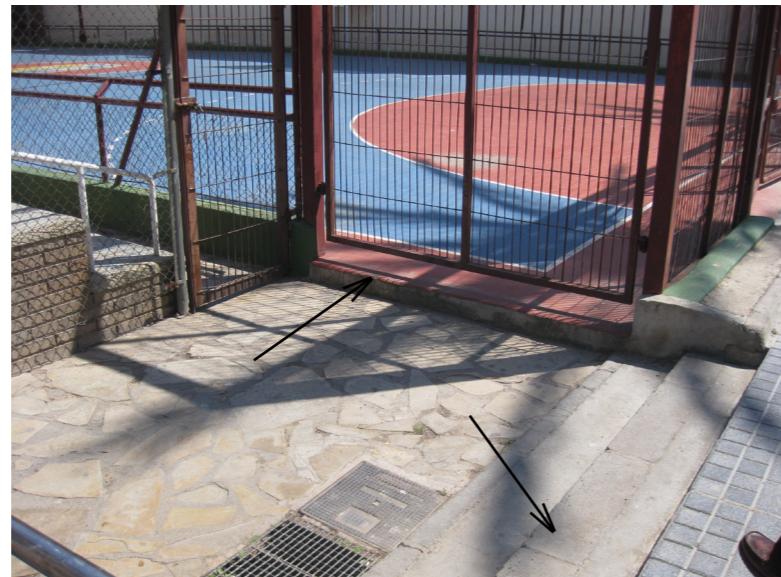
En este itinerario encontramos tres edificios públicos o de interés público como son el Colegio Público Marqués de Benicarló y el Instituto de Educación Secundaria Joan Coromines. En este último caso se detectan dos barreras que imposibilitan el acceso al mismo para personas con sillas de ruedas. Primero se localizan unas escaleras de hormigón de dos peldaños para salvar un desnivel de 0,3 metros y que dan acceso a las gradas del campo de baloncesto. A continuación un escalón en la misma puerta del campo de baloncesto para salvar un desnivel de 0,15 metros (Imagen 64). En este mismo punto se encuentra una fuente sin posibilidad alguna de aproximación y/o uso para personas con sillas de ruedas debido a los dos peldaños antes mencionados. También la propia fuente es inadecuada por su diseño, pues no facilita su aproximación ni es de fácil accionamiento. Para evitar la problemática de la accesibilidad y uso practicable se deberán emplear diseños de chorro vertical de fácil accionamiento y que faciliten la aproximación, a ser posible a dos alturas.

Imagen 64: Acceso a campo de baloncesto. Fuente: Propia.

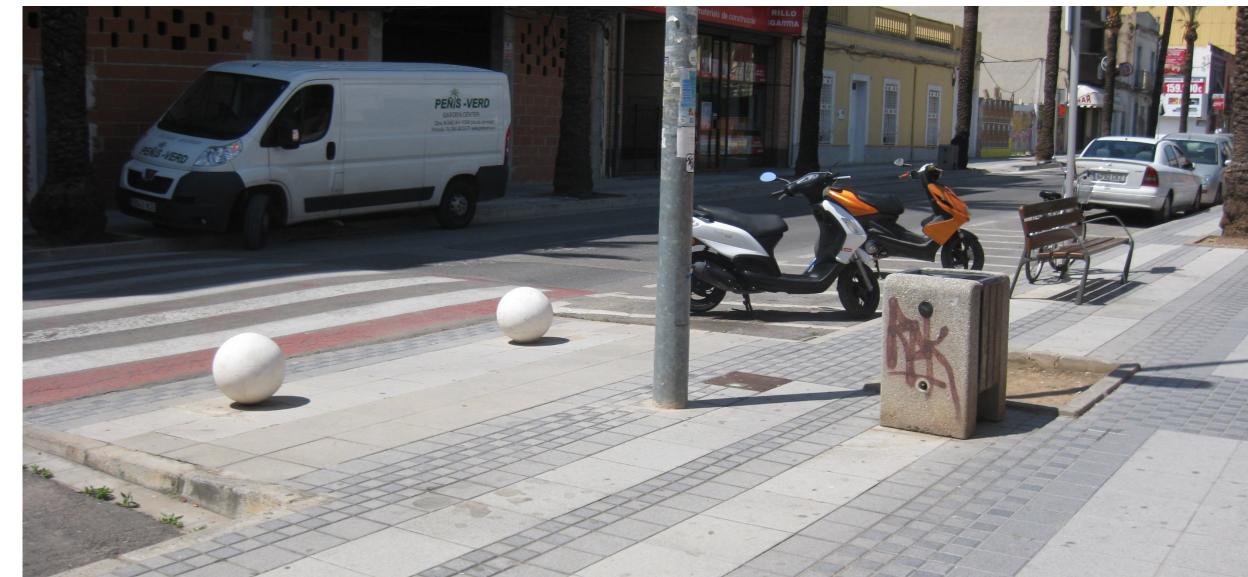
Por otro lado se ha detectado una mala colocación del mobiliario en diversos pasos peatonales de este itinerario. Entre el mobiliario mal ubicado se señalan la farolas y papeleras que se localizan en medio de los vados peatonales siendo un peligro para personas con deficiencia visual. Además en la fotografía 66 se pueden observar dos bolardos que incumplen la normativa de accesibilidad en diseño y ubicación y que trataremos más detalladamente en las fichas de evaluación.

Imagen 66: Mobiliario mal colocado en paso peatonal Passeig marítim nº 62. Bolardos no accesibles. Fuente: Propia.

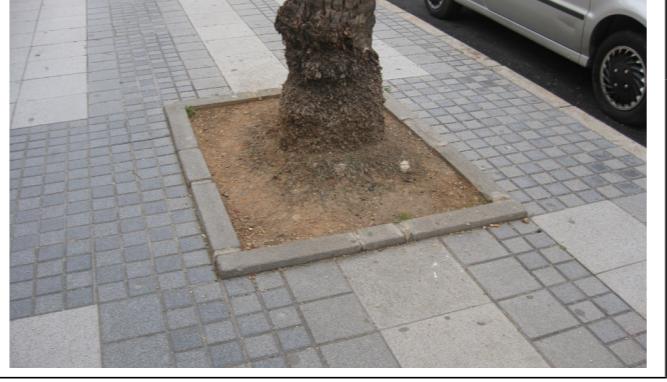
Alcorques a lo largo del Passeig Marítim. Alcorques descubiertos, sin rejilla o similar y sin estar enrrasados con el pavimento circundante para evitar un adiferencia de nivel que pueda provocar accidentes. La rejilla deber ser permeable y sus dimensiones deben impedir problemaas de movilidad para personas ciegas o con deficiencia visual y de otros usuarios.
mdi43	Cubiertos con rejillas o similar	Sí, si distancia borde elemento-fachada < 3m	No		
mdi44	Diámetro de la obertura ≤	2 cm	No cumple

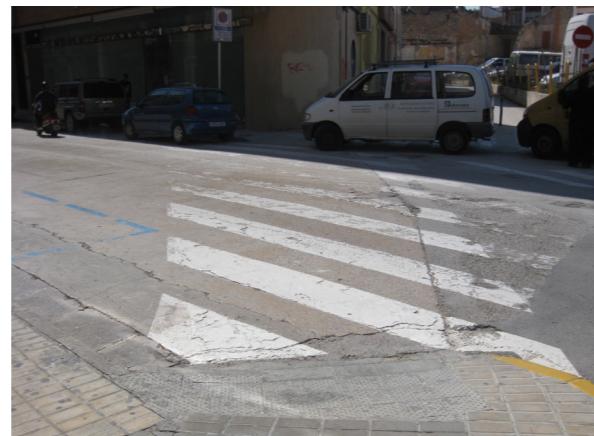
PASOS DE PEATONALES_Vados peatonales no enfrentados con su pareja, con paso de cebra en diagonal. Inexistencia de vados con pavimento señalizador abotonado además de no estar diferenciado en color. Pavimento de la calzada en muy mal estado, con resalte y con la pintura del paso de cebra muy deteriorado.

Imagen 80: Paso de peatones carrer Doctor Ferran cruce con carrer de les Moreres. Fuente: Propia.

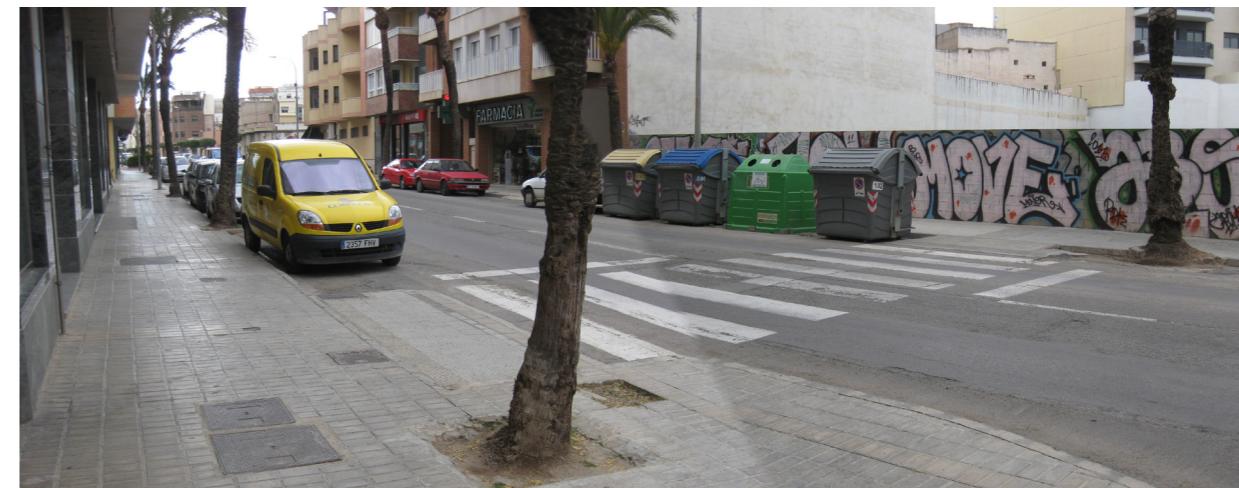
PASOS DE PEATONALES Tal y como se observa en las siguientes imágenes los pasos de peatones no cumplen la Normativa ya que presentan deficiencias en su diseño. El ancho de los vados es inferior al paso de cebra y no están señalizados verticalmente ni horizontalmente con una diferenciación en color ni en textura del pavimento de circulación para facilitar su detección por invidentes y, en general, por cualquier persona. En ocasiones encontramos vados no enfrentados con su pareja que localizaremos y detallaremos en las fichas de evaluación de este itinerario. Destacar el estado deteriorado del pavimento de la calzada, así como de la pintura del paso de cebra.

Imagen 91: Paso peatonal Av Jacinto Benavente esquina con C/ Sequeta. Fuente: Propia.

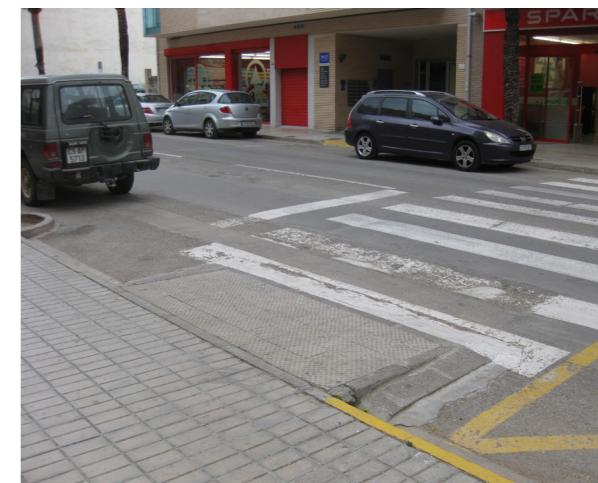
Imagen 93: Paso peatonal Av Jacinto Benavente nº 19. Fuente: Propia.

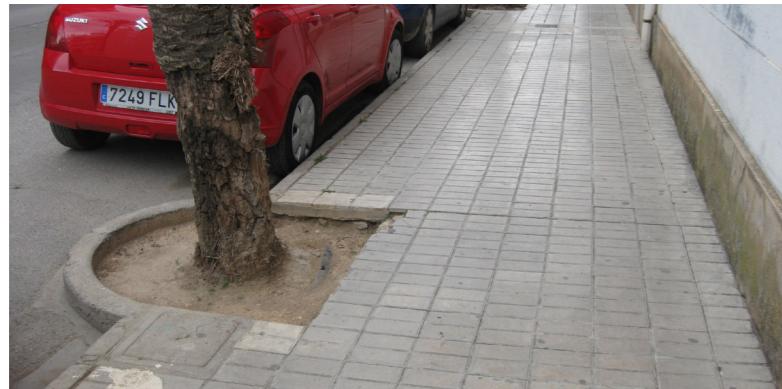
Imagen 94: Alcorque sin rejilla y ensorado en itinerario. Fuente: Propia

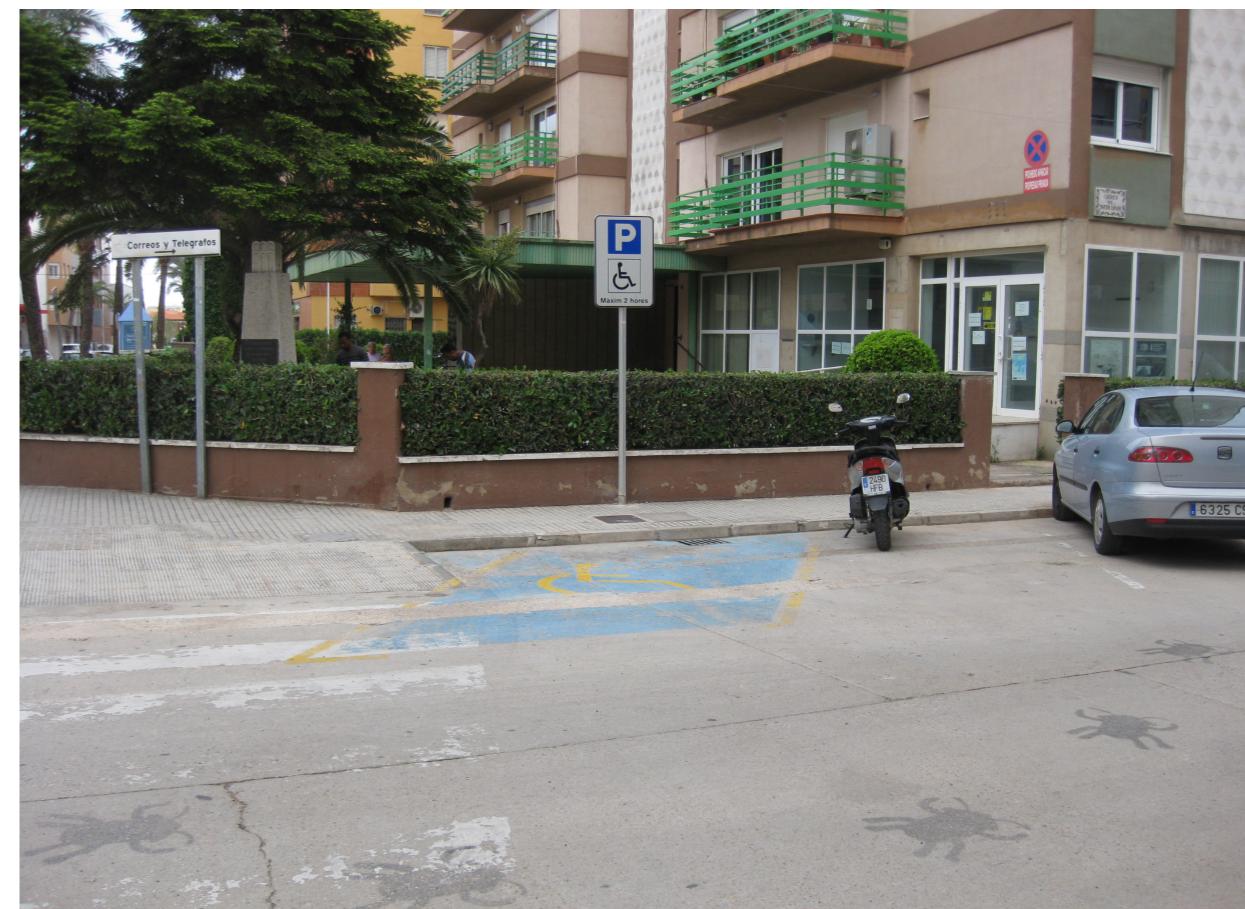
APARCAMIENTO EN VÍA PÚBLICA_En este itinerario 4 se encuentra una plaza de aparcamiento reservada para minusválidos que no cumple la Normativa de Accesibilidad ya que no sólo no tiene las dimensiones mínimas sino que además interrumpe el vado y el paso de cebra. No posee espacio de acercamiento desde el vado peatonal y su señalización no correcta ya que, aunque aparece el símbolo internacional vertical y en el suelo, no está la señal de prohibido aparcar y la pintura se encuentra en un estado muy deteriorada.

Imagen 97: Plaza de aparcamiento reservada para minusválidos Av. Jacinto Benavente / Carrer Ministre Bayarri. Fuente: Propia.

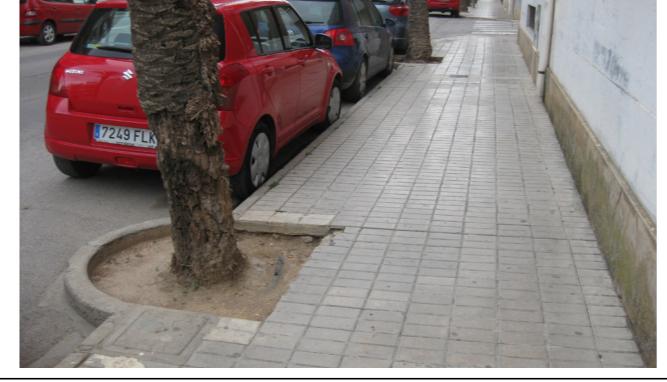
<p>Alcorques situados a lo largo de la Av. Jacinto Benavente. Descubiertos, sin rejilla o similar y sin estar enrasados con el pavimento circundante para evitar un diferencia de nivel que pueda provocar accidentes. La rejilla deber ser permeable y sus dimensiones deben impedir problemas de movilidad para personas ciegas o con deficiencia visual y de otros usuarios.</p>	
mdi43	Cubiertos con rejillas o similar	Sí, si distancia borde elemento-fachada < 3m	No			
mdi44	Diámetro de la obertura ≤	2 cm	No cumple

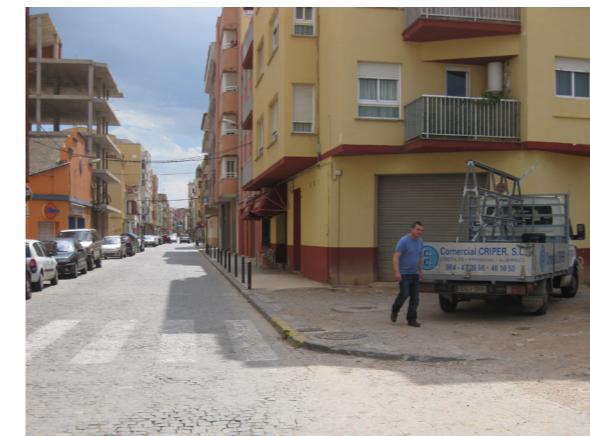
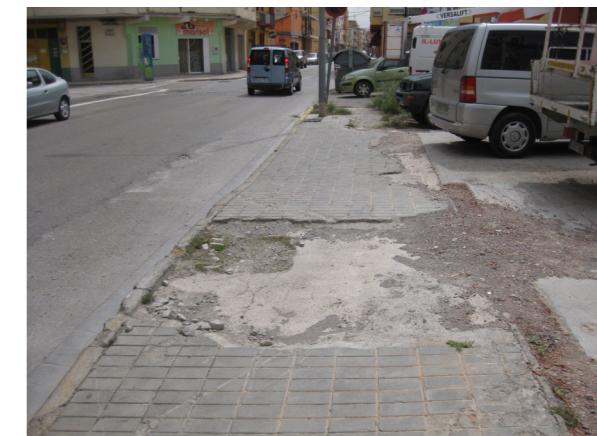
PAVIMENTO ITINERARIO Pavimento en muy mal estado de conservación en distintos puntos del itinerario peatonal, lo que puede acarrear graves problemas de tropiezos y caídas.

Imagenes 92 y 93: Pavimento en mal estado de conservación en carrer de Vinarós. Fuente: Propia.

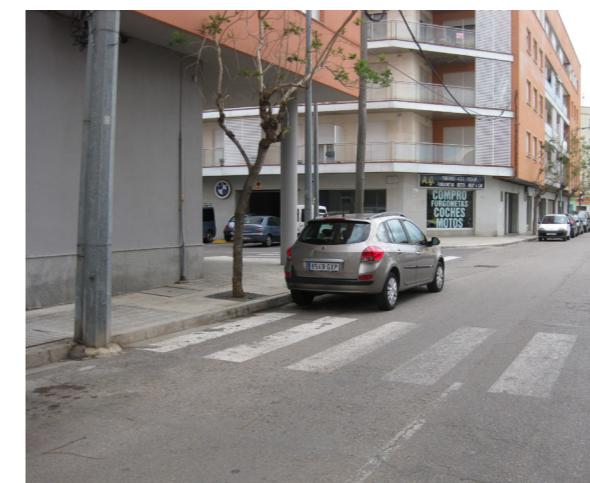
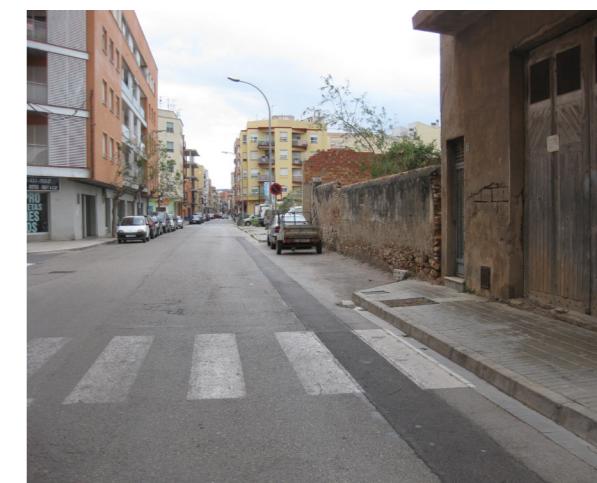
Imagen 94 y 95: Paso peatonal sin existencia de vado en carrer de Vinarós N° 87. Fuente: Propia.

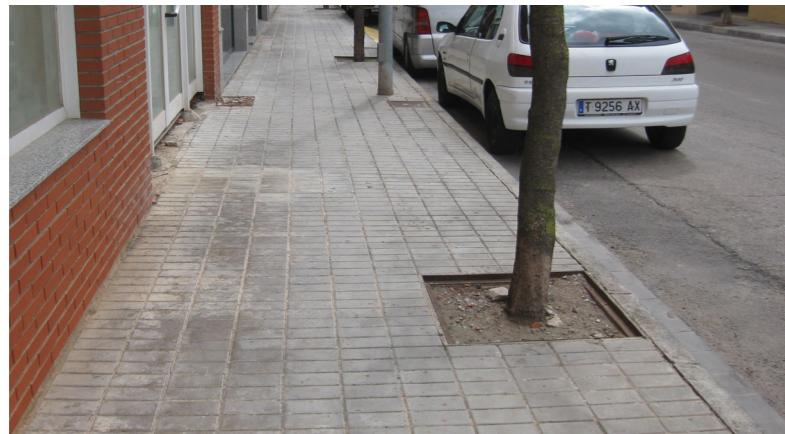
Imagen 96: Alcorque sin rejilla y ensasakiado en itinerario. Fuente: Propia

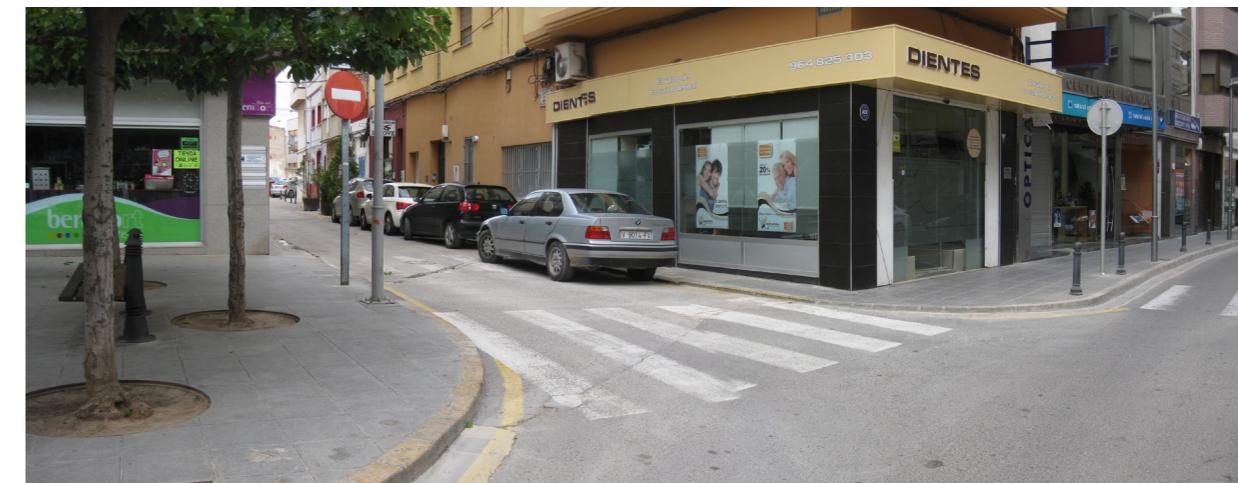
Imagen 103: Paso peatonal cruce Crist de la Mar con carrer de les Moreres. Inexistencia de vado. Fuente:Propia.

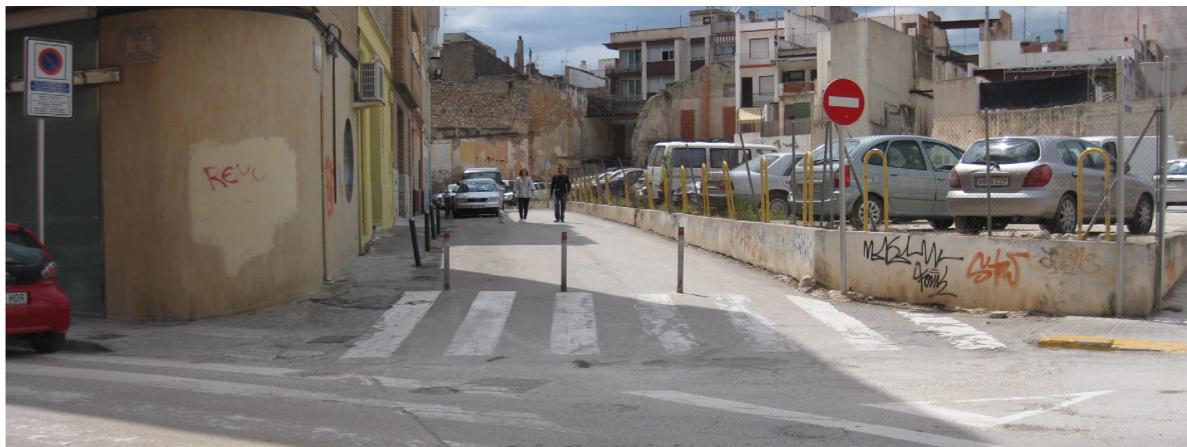
Descripción de la Incidencia			
<p>Paso peatonal cruce c/ de les Moreres con c/ Doctor Ferran. El principal problema detectado es la inexistencia de vado peatonal y el mal estado de conservación del pavimento de la acera y de la calzada. Paso de cebra con pintura deteriorada, que además es deslizante en mojado. Falta de señalización horizontal con pavimento diferenciador en textura (pavimento abotonado) y de color. Inexistencia de señalización vertical de paso de peatones.</p>			
Solución a adoptar			
<p>En aceras estrechas de 1,50 a 2,70 m de ancho se construirá un vado de dos rampas laterales alineadas con la acera y zona central a cota cero. El vado se realizará rebajando todo el ancho de la acera en sentido longitudinal.</p> <p>(Diseño Técnico Ref. VPE2).</p>

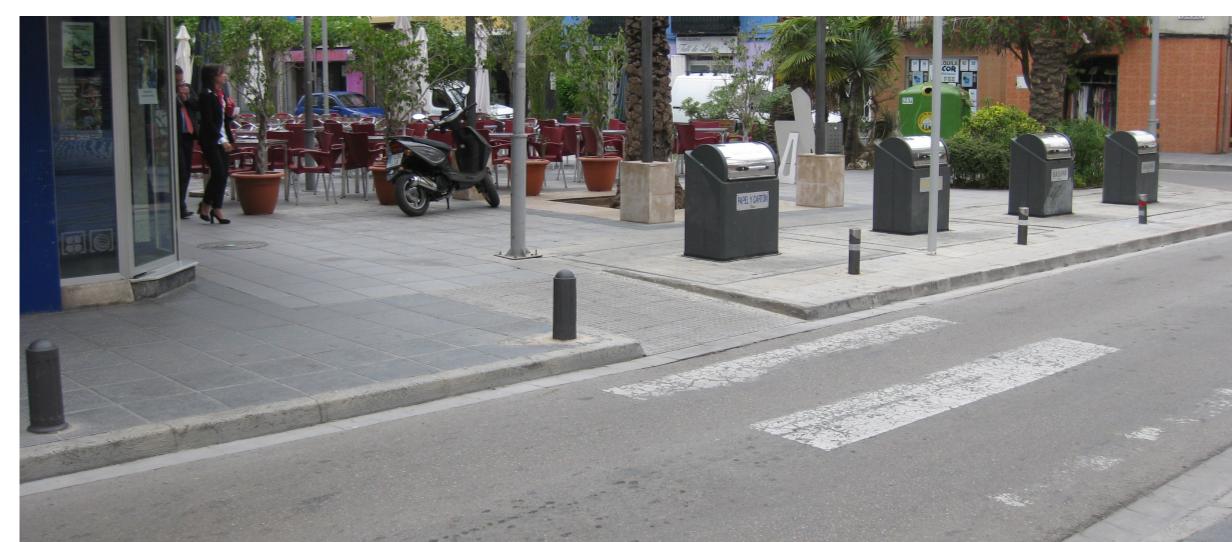
Imagen 113: Vado peatonal estrecho sin pavimento señalizador y con bordillo en Plaça del Mercat Vell. Fuente: Propia

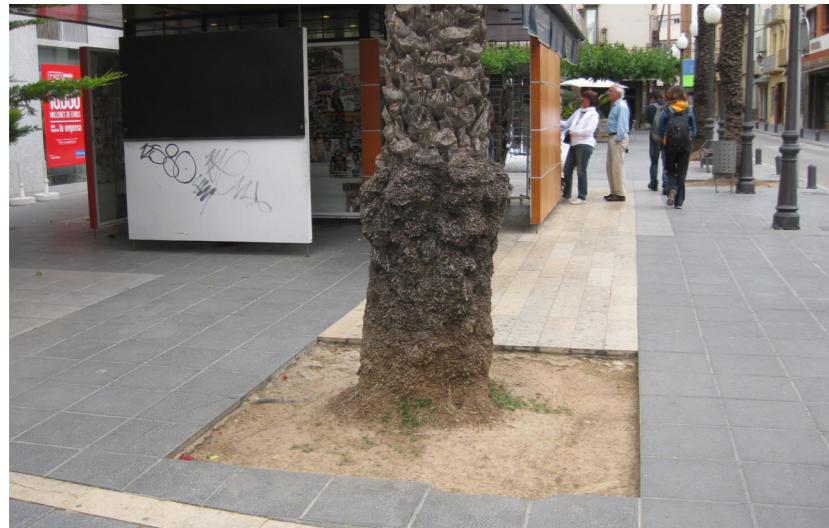
Imagen 114: Alcorque sin rejilla y sin bordillo en la Plaza del Mercat Vell. Fuente: Propia.

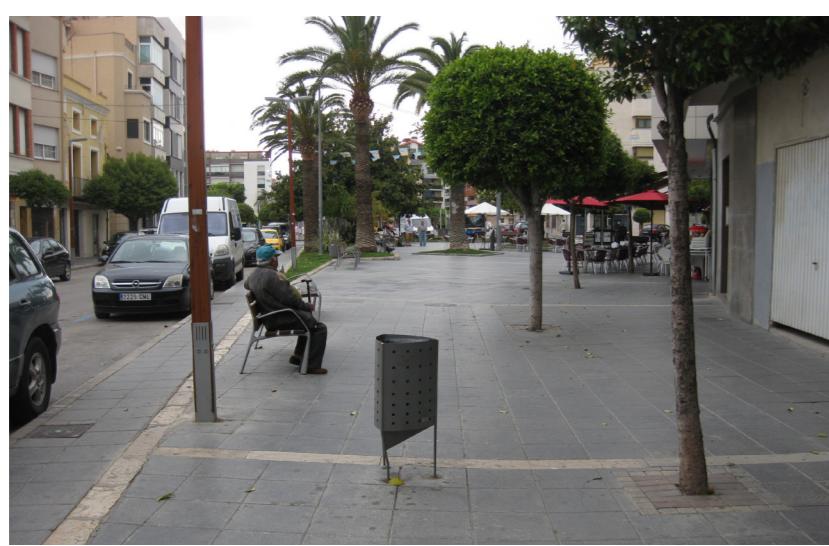
Imagen 115: Papelera adaptada pero no alineada con resto de mobiliario.

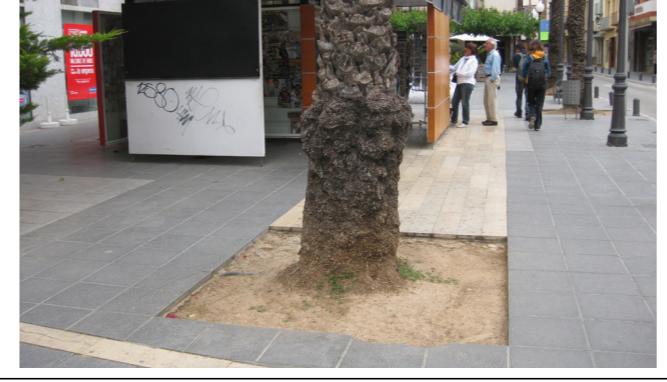
Ubicado en Avinguda Juan Carlos I. Alcorque descubierto, sin rejilla o similar y sin estar enrasado con el pavimento circundante para evitar un diferencial de nivel que pueda provocar accidentes. La rejilla debe ser permeable y sus dimensiones deben impedir problemas de movilidad para personas ciegas o con deficiencia visual y de otros usuarios.

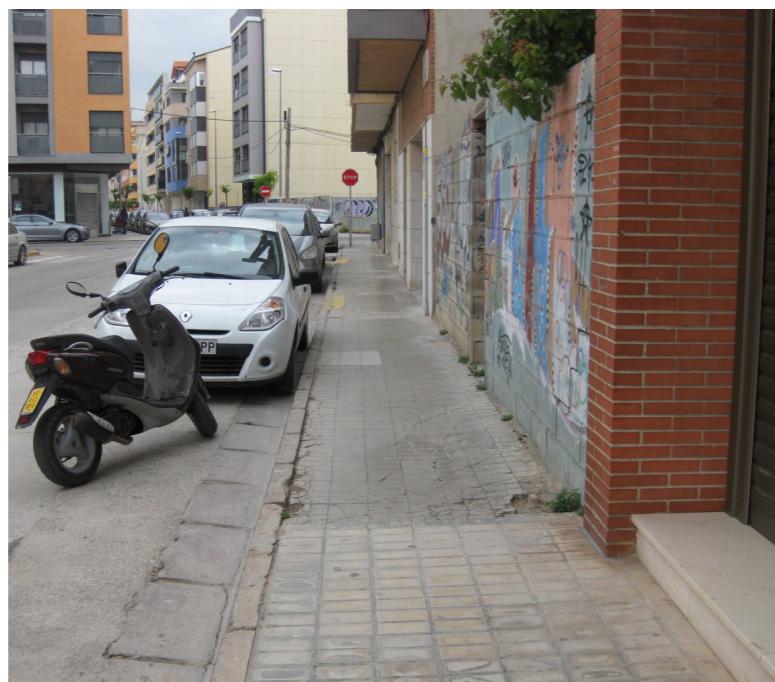
Imagen 120: Acera con pavimento en mal estado c/ Dr. Flemming n° 7

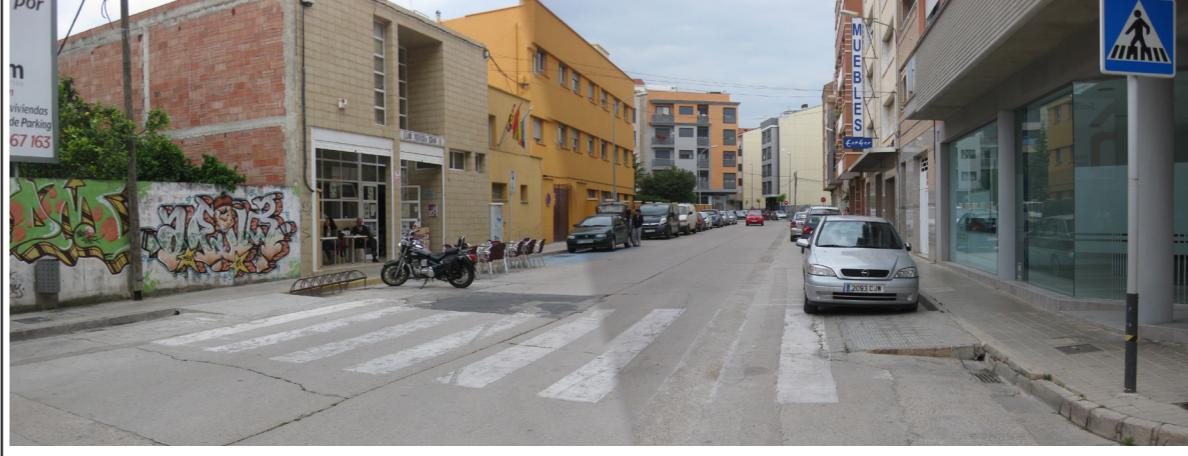
Descripción de la Incidencia		
<p>Paso peatonal en carrer Doctor Fleming, esquina con carrer Organista Coscollano. El ancho de vado es mucho menor que el paso de peatones, además de tener un ancho inferior a 1,80 m. Inexistencia de pavimento diferenciador en textura y color con el fin de señalizar el paso de peatones. Pintura del paso de cebra deteriorada.</p>		
Solución a adoptar		
<p>En aceras estrechas de 1,50 a 2,70 m de ancho se construirá un vado de dos rampas laterales alineadas con la acera y zona central a cota cero. El vado se realizará rebajando todo el ancho de la acera en sentido longitudinal.</p> <p>(Diseño Técnico Ref. VPE2).</p>

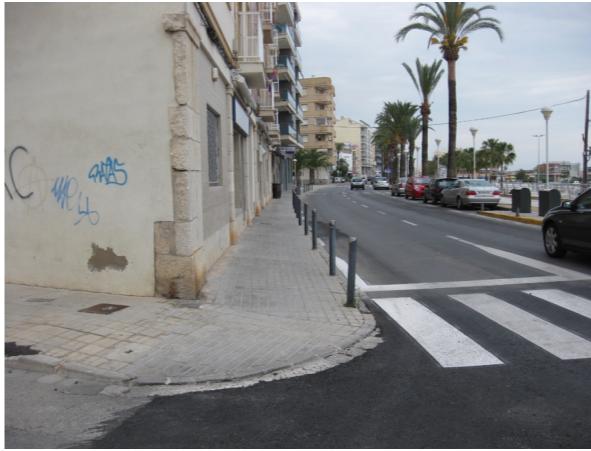
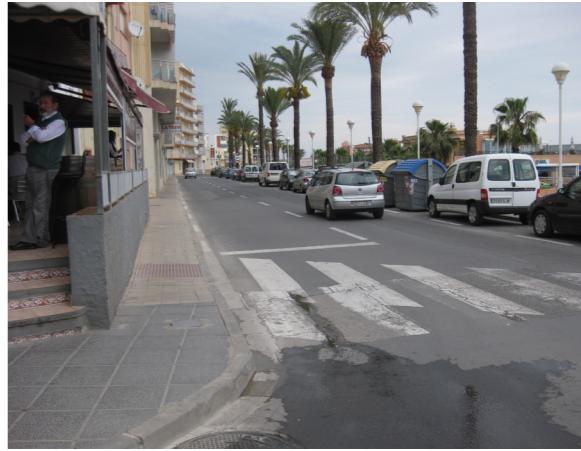
Descripción de la Incidencia						
<p>Izquierda_U1-10.1. IP Tramo 1: Av. Marqués de Benicarló nº 32. Derecha_U1-10.2. Av. Marqués de Benicarló nº 28. Aunque la mayor parte del itinerario presenta unas aceras anchas, sin desniveles aislados y con bordillo adecuado, se localizan puntos con ciertas deficiencias. En la imagen izquierda se observa un tramo en el que la pendiente transversal es mayor del 2% que marca la Norma y con un bordillo con excesiva poca altura y sin estar diferenciado de diferente textura y color. Por otra parte, en la imagen derecha, se localiza un tramo en el que la acera se estrecha considerablemente por debajo de la Norma con el agravante del mal diseño de del paso peatonal y el deficiente estado de conservación de la calzada que conectaría con el itinerario alternativo accesible (margen del paseo marítimo).</p>

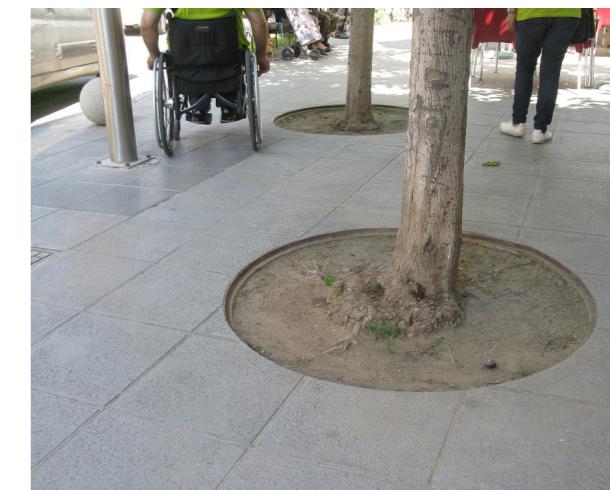
Imágenes 143: Alcorque descubierto sin rejilla.

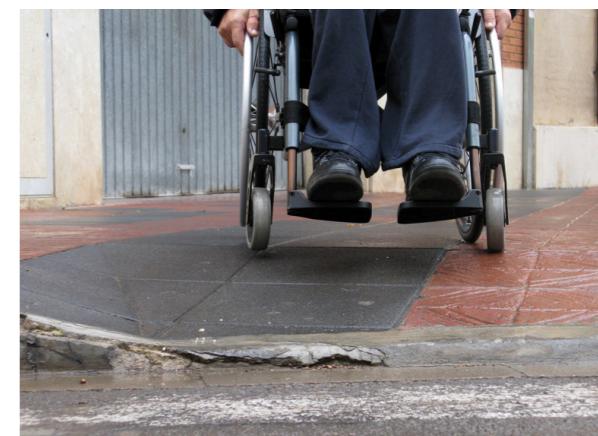
Imagen 153: Resalte paso peatonal.

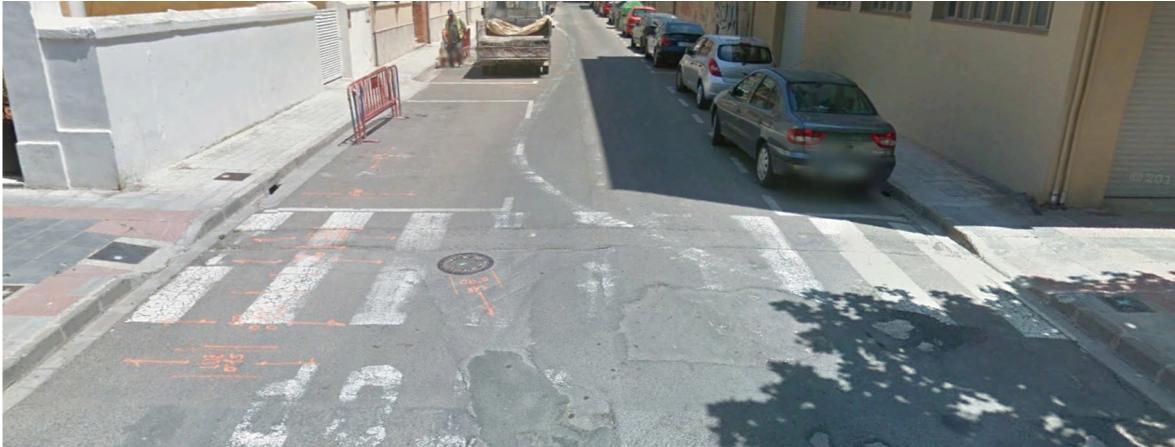
Descripción de la Incidencia					
<p>Paso de Passeig d'En José Febrer i Soriano, cruce con carrer de Tarragona. Los vados peatonales son excesivamente estrechos sin prolongarse a lo largo de todo el ancho del paso de cebra. Sin señalización con pavimento diferenciador en textura y color, además de detectar pequeños resalte s o bordillos entre la acera y la calzada lo que dificulta el uso e impide disponer de un itinerario continuo y sin obstáculos. Pavimento en mal estado de conservación y pintura muy deteriorada.</p>					
Solución a adoptar					
<p>Se deberán resolver los problemas de diseño de los pasos de peatones, con vados adecuados, sin resalte s o bordillos entre aceras y calzadas y que proporcionen una continuidad en el itinerario.</p>

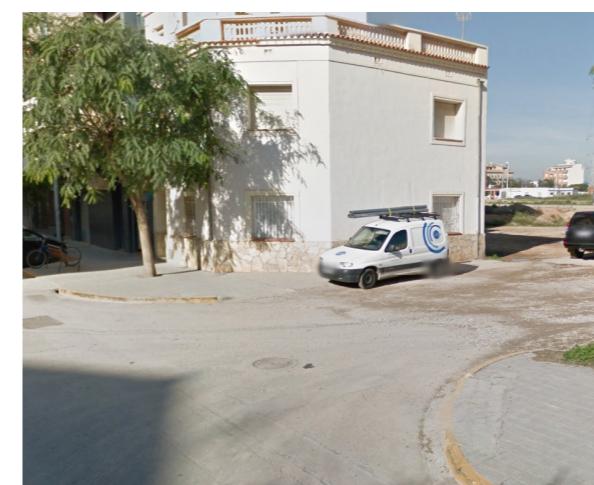
Imagen 163: Inexistencia vado peatonal

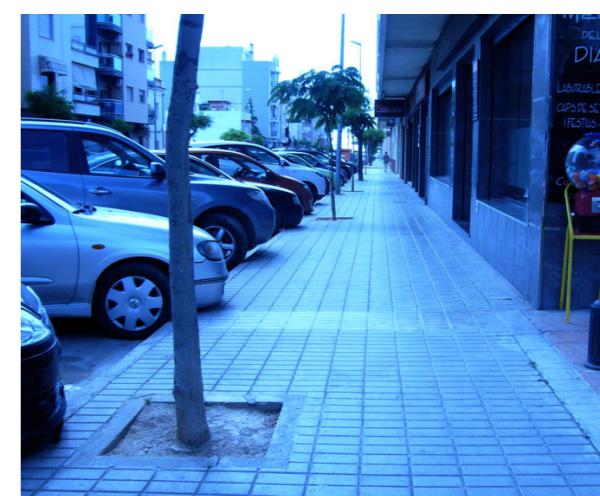
Imágenes 165: Mobiliario alineado y alcorte descubierto

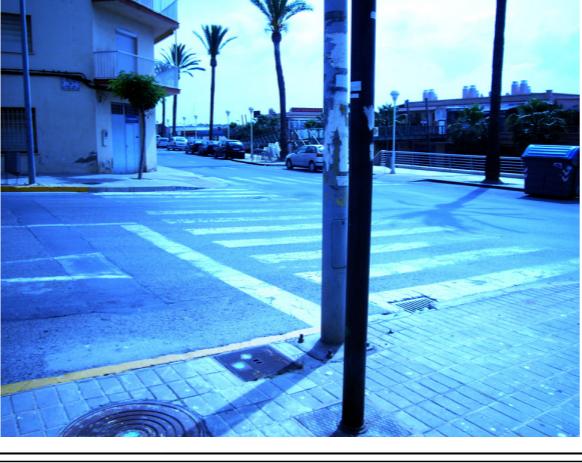
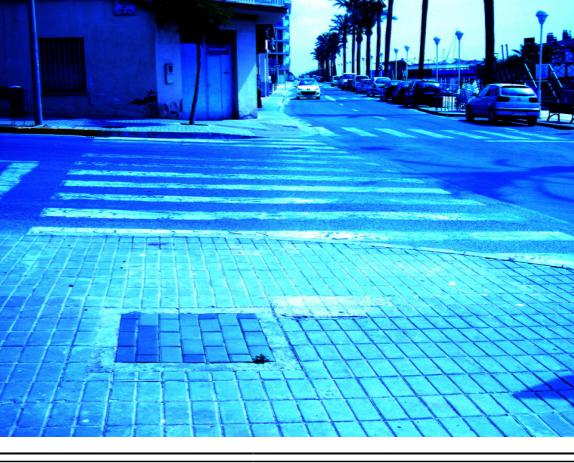
Descripción de la Incidencia			
<p>Paso peatonal en Avinguda de Méndez Núñez con Av. Marqués de Benicarló. Paso de peatones ubicado en c/ del Comerç, cruce c/ del Grau. El principal problema detectado es la inexistencia de vado peatonal que de continuidad a cota cero entre la acera y la calzada, lo que conlleva a la imposibilidad de uso por parte de las personas con sillas de ruedas. Paso de cebra con pintura deteriorada, que además es deslizante en mojado..</p>			
Solución a adoptar			
<p>En el vado izquierdo se construirá un vado de tres rampas con pavimento diferenciador de textura y color y con las dimensiones adecuadas La rampa central será plana y las dos laterales alabeadas.</p> <p>(Diseño Técnico Ref. VPE1).</p>

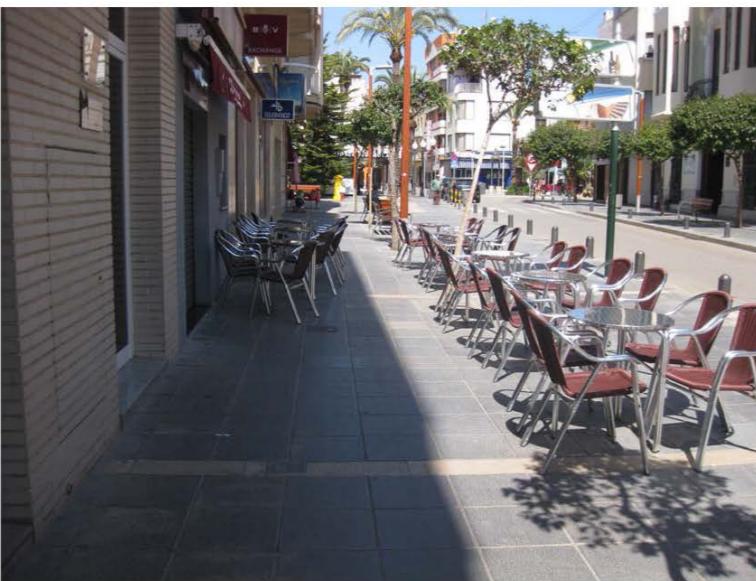
Imagen 1.6: Parte de la terraza ha pasado a invadir la zona libre de paso, incumpliendo los requisitos municipales y subrayando la falta de concienciación ciudadana al respecto que denuncian los afectados en sus conciudadanos.

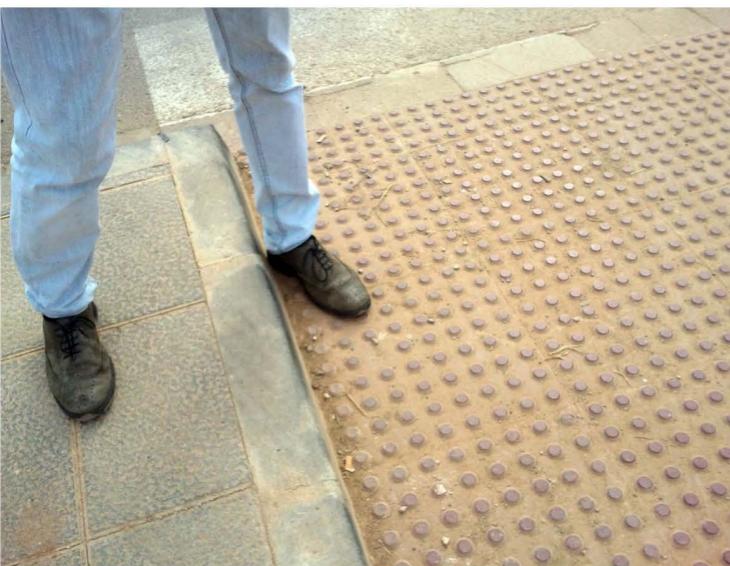
Imagen 1.7: La abotonadura demasiado resaltada puede suponer incomodidad para otro tipo de discapacidades, se recomienda ajustarla a un tamaño adecuado y uniforme.
