PLAN MUNICIPAL DE ACCESIBILIDAD EN EL URBANISMO DE BENICARLÓ (CASTELLÓN)

Ajuntament
de Benicarló

FRANCISCO JAVIER MARTÍNEZ CORTIJO
RAÚL GARCÍA ESTEBAN

PLAN MUNICIPAL DE ACCESIBILIDAD EN EL URBANISMO DE BENICARLÓ (CASTELLÓN)**ÍNDICE GENERAL**

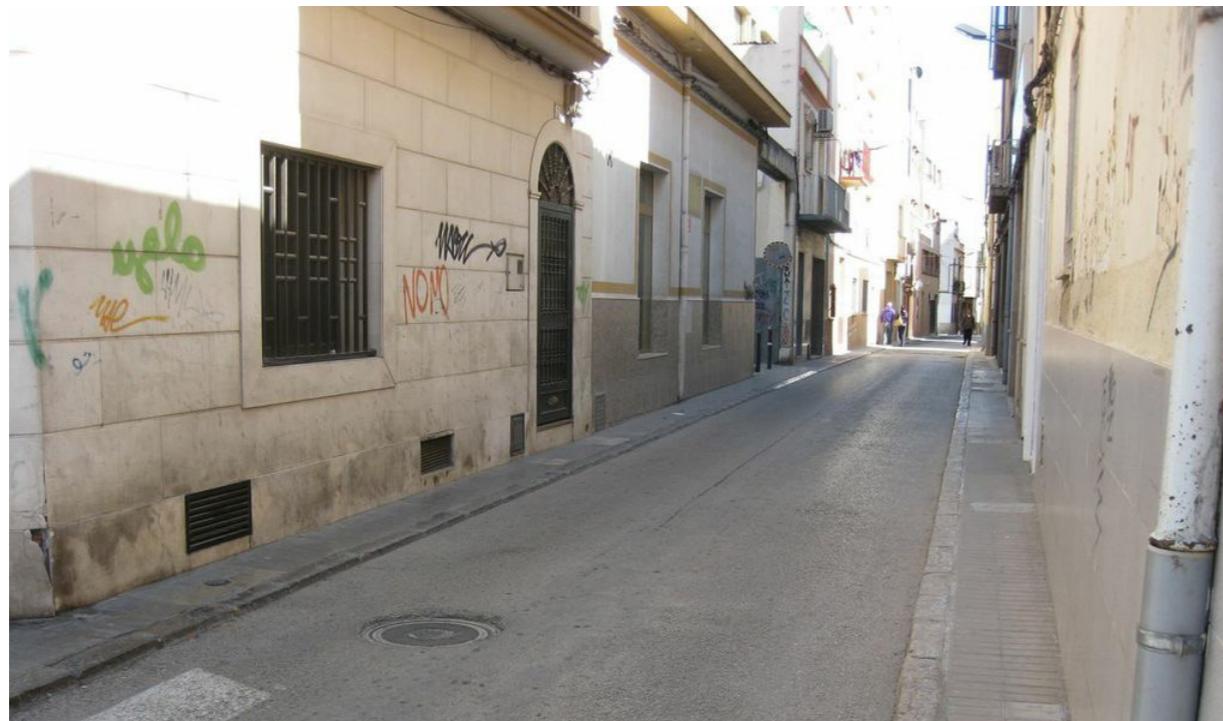
Imagen 16: Aceras estrechas carrer del Riu. Fuente: Propia

En la imagen 16, en el carrer del Riu, se observa que las aceras son extremadamente estrechas, lo que hace imposible la circulación por ellas, convirtiéndolas en un obstáculo para la accesibilidad.

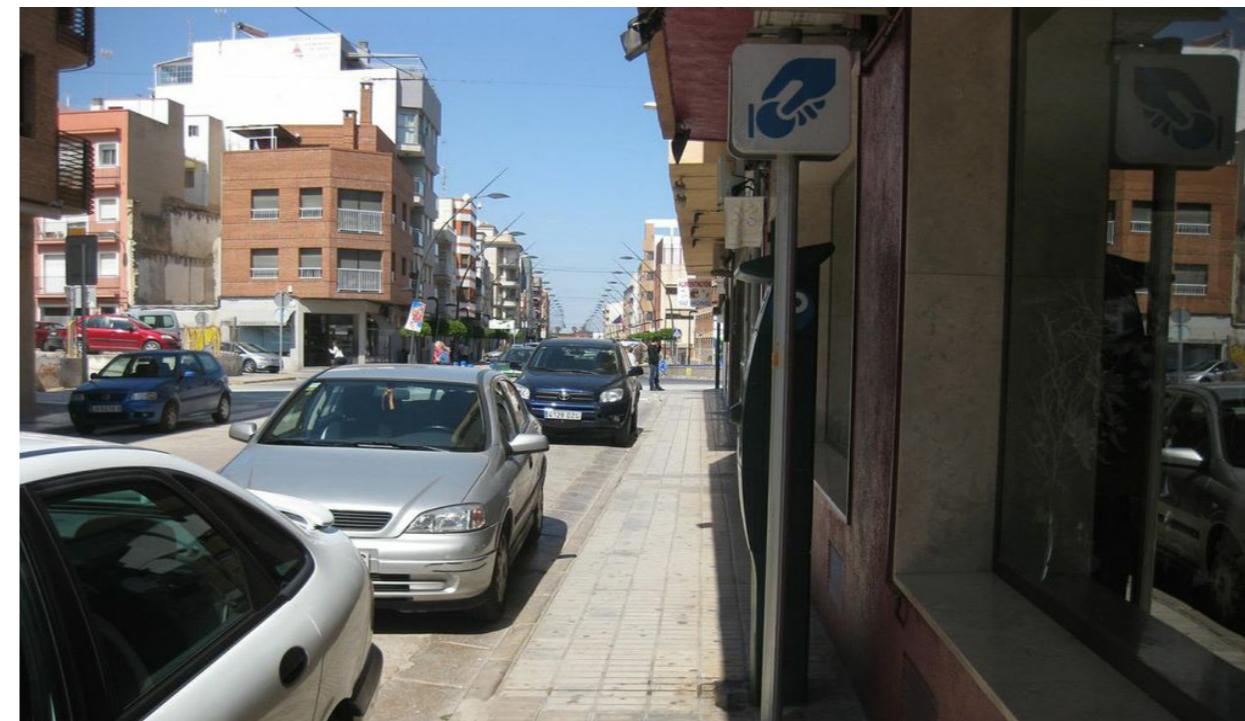
En la imagen 17 se observa claramente como la máquina de la zona de estacionamiento regulado y su señalización vertical invaden la acera limitando el ancho de paso útil, lo que impide el tránsito para muchos viandantes.

Imagen 17: Máquina y señal vertical de la zona de estacionamiento en carrer de Doctor Ferran. Fuente: Propia.

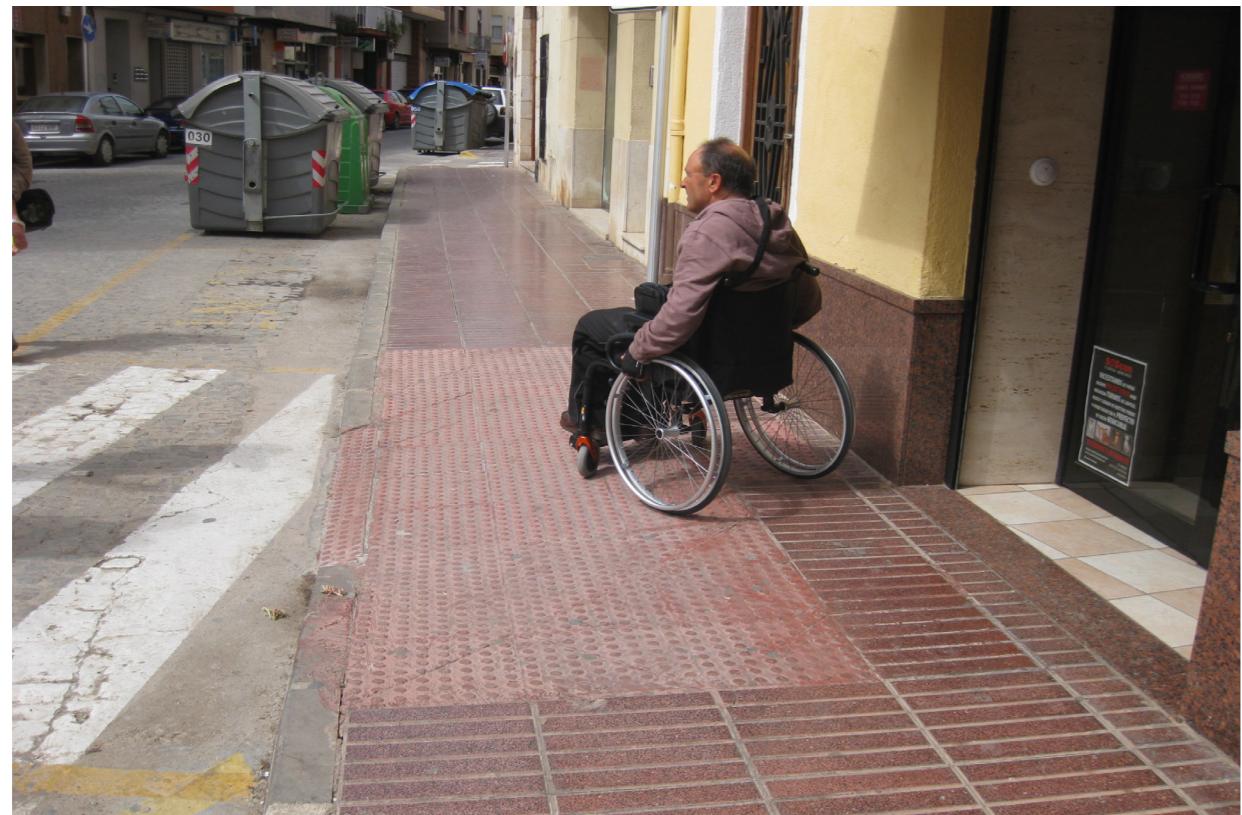
Imagen 18: Vado peatonal en la C/ Alcalá de Xibert invadiendo el ancho libre de paso de l itinerario peatonal.

En la imagen anterior se aprecia varios problemas: desde una superficie del pavimento de la acera deslizante, hasta un ancho de paso libre de obstáculos inferior a 1,20 m que, junto a la pendiente transversal del vado peatonal excesiva lo provoca graves problemas de tránsito para el usuario en silla de ruedas. De tal manera, que el paso por el tramo hace que la silla de ruedas gire y tienda a vencerse hacia el paso de peatones. Además, se observa como el trazado del paso peatonal (paso de cebra) no es perpendicular a la acera, lo que puede provocar peligros a personas invidentes o con restos visuales.

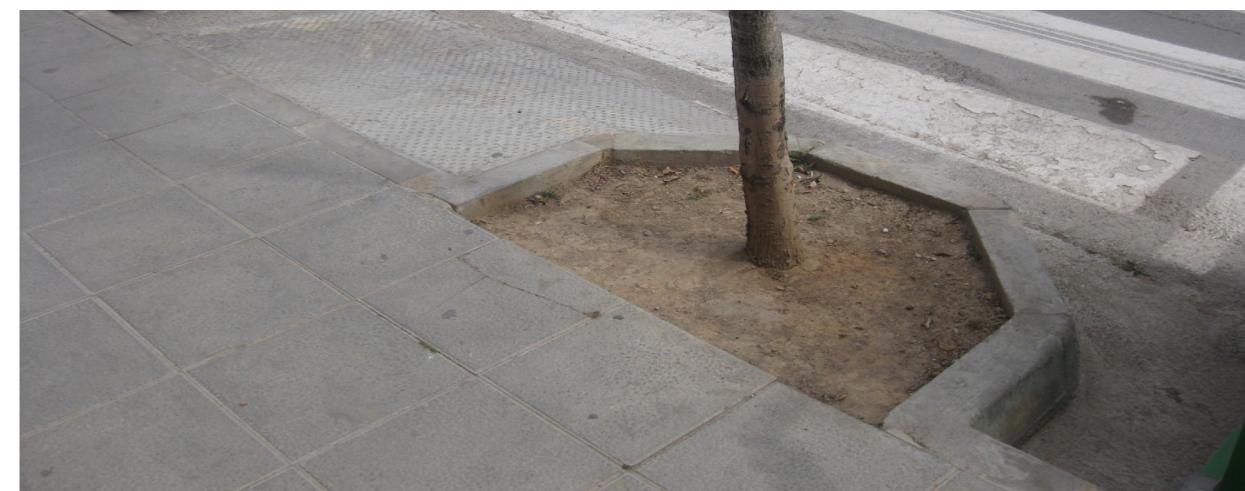
Imagen 20: Alcorque sin rejilla y enrasado al pavimento de la acera. Fuente: Propia.

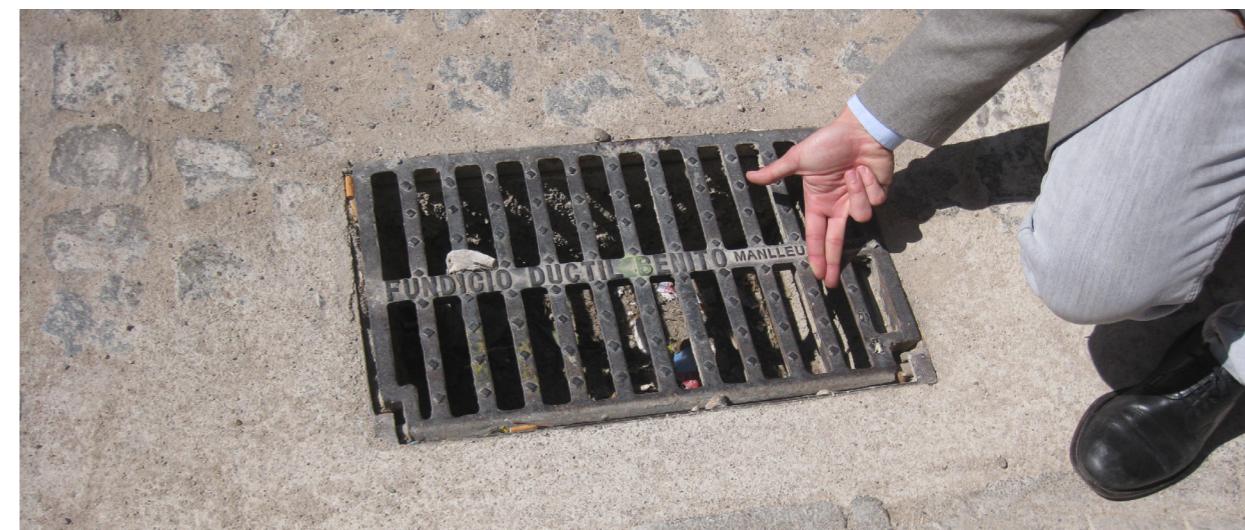
Imagen 21: Reja de alcantarillado con ancho superior a 2 cm. Fuente: Propia

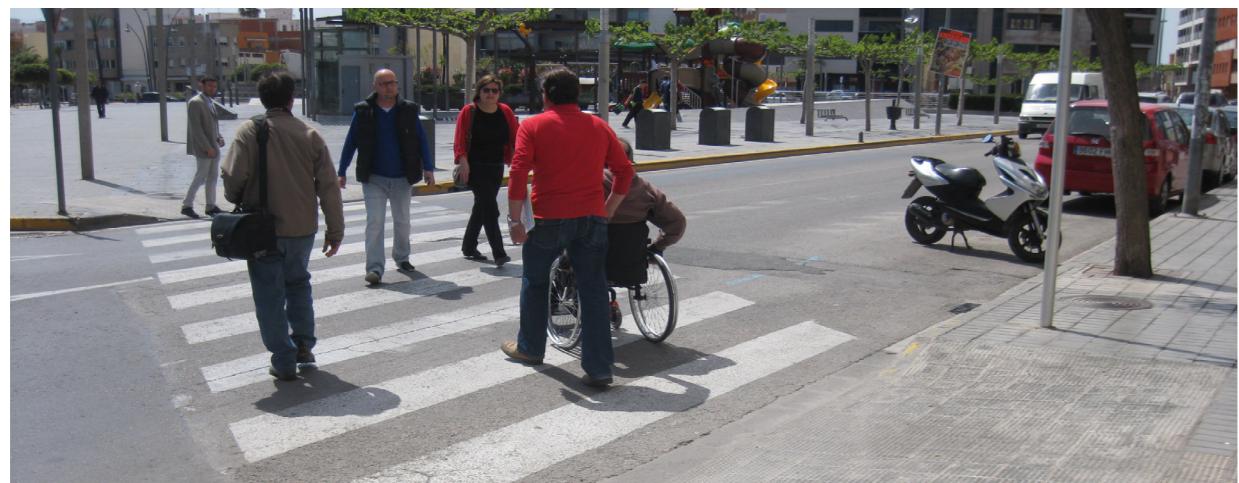
Imagen 22: Vado sin franja abotonada. Paso de peatones pintado en diagonal en plaza Constitución. Fuente: Propia.

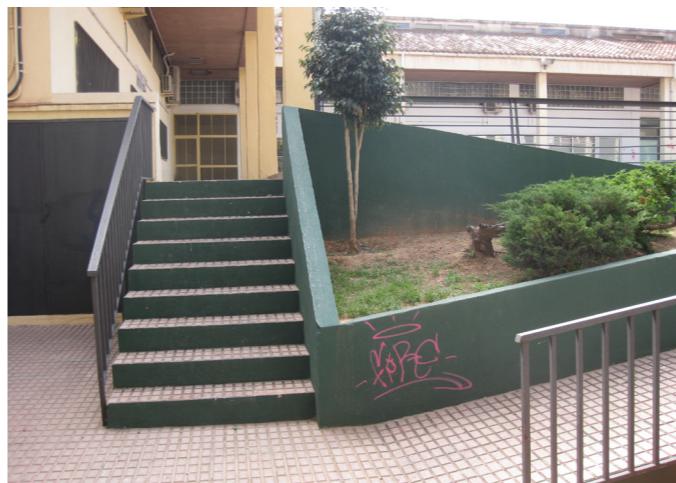
Imagen 23: Escalera con barandilla inadecuada. Fuente: Propia

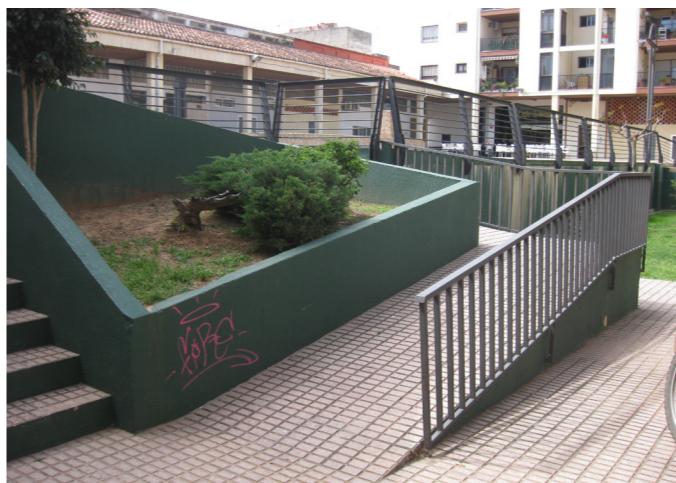
Imagen 24: Rampa con excesiva pendiente. Fuente: Propia

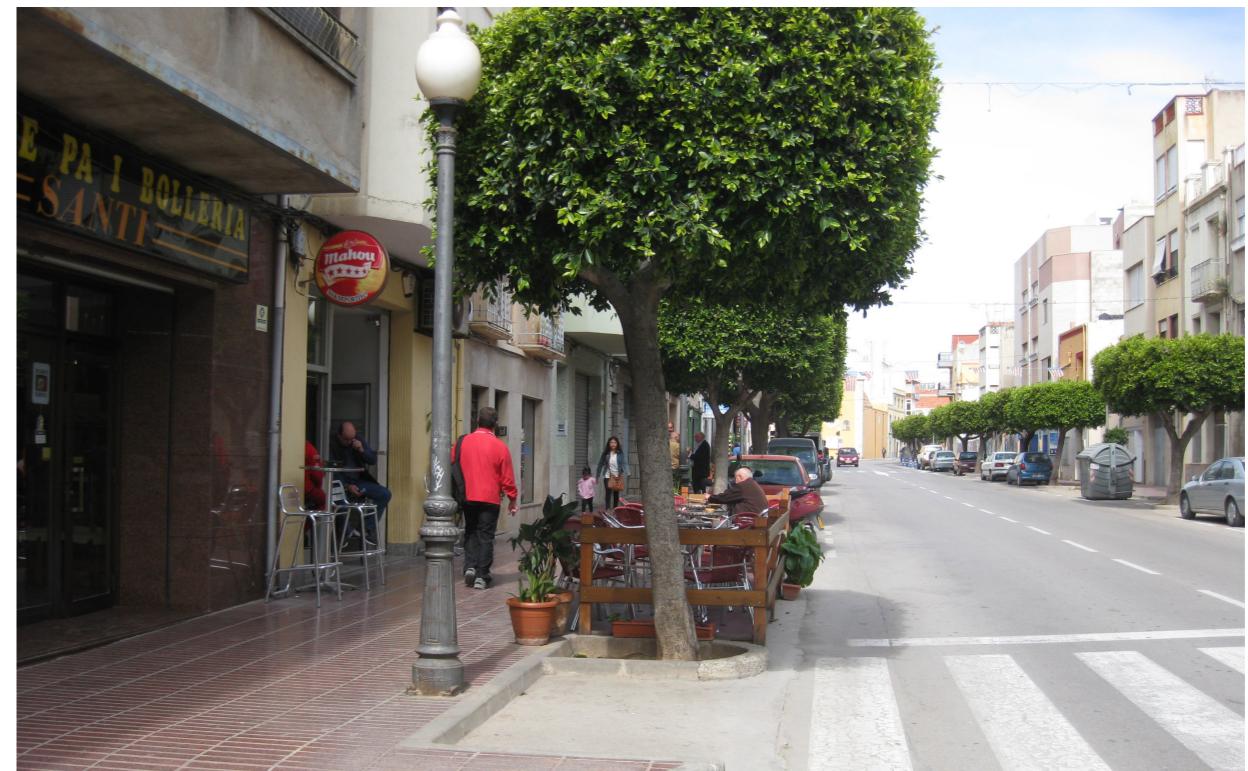
Imagen 25: Farola en el medio del paso de peatones

En la imagen superior se observa como la farola se encuentra en medio del paso de peatones, invadiendo el ancho de paso útil y acarreando un estorbo importante para los usuarios. A esto se añade la inexistencia del vado peatonal. Por último, a modo de anotación ya que se tratará más adelante, el pavimento de la acera es deslizante especialmente en mojado, lo que conlleva problemas.

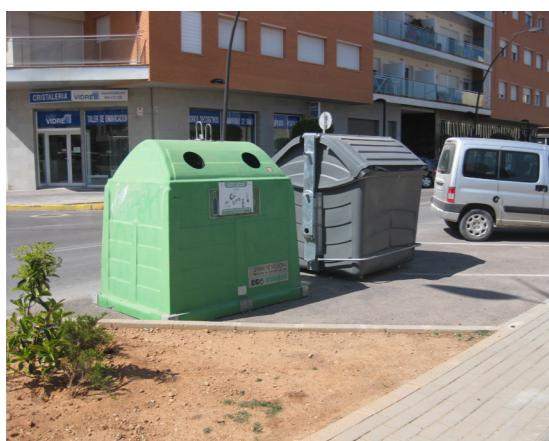
Papeleras y contenedores Las papeleras y contenedores presentan un diseño tal que no son de fácil manejo y acceso a una altura cómoda desde las aceras para todas las personas (entre 0,70 m y 1,00 m de altura), ni detectables para las personas con deficiencia visual. De esa manera, existen contadores alejados de las aceras y/o con bocas que están situadas por encima del metro de altura, lo que dificulta su uso (Imagen 27). Por otro lado, se detectan papeleras que invaden el itinerario peatonal libre de obstáculos (Imagen 28).

Imagen 27: Contenedores alejados de la acera

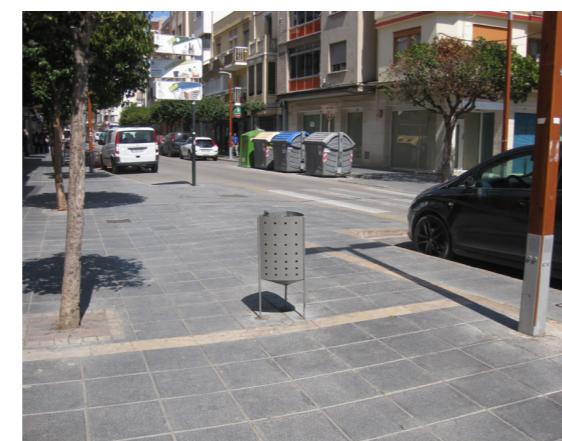
Imagen 28: Papelera invadiendo parte de la acera

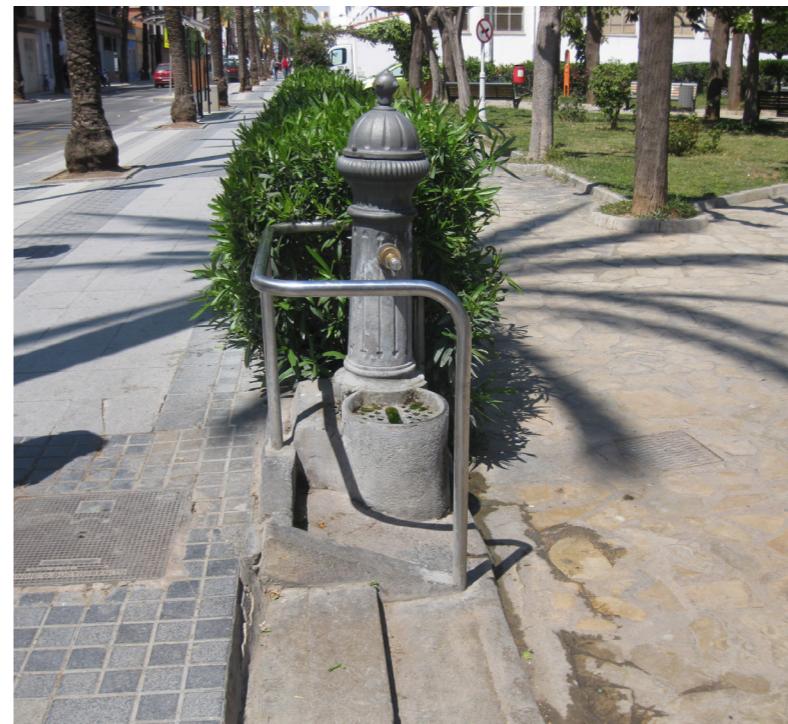
Imagen 30: Fuente inaccesible para una silla de ruedas

En los itinerarios recorridos a lo largo del municipio encontramos dos tipologías de fuentes. Una primera totalmente accesible, ubicada en la avenida del Marqués de Benicarló (Imagen 29) con chorro vertical a dos alturas y una segunda tipología inaccesible por su obsoleto diseño, mala disposición y ubicación lo que implica un difícil acceso y/o aproximación con la silla de ruedas, con pulsador que requiere suficiente fuerza para su accionamiento (Imagen 30).

Lo ideal sería que además quedasen en el pavimento con firme abotonado y de color contrastado.

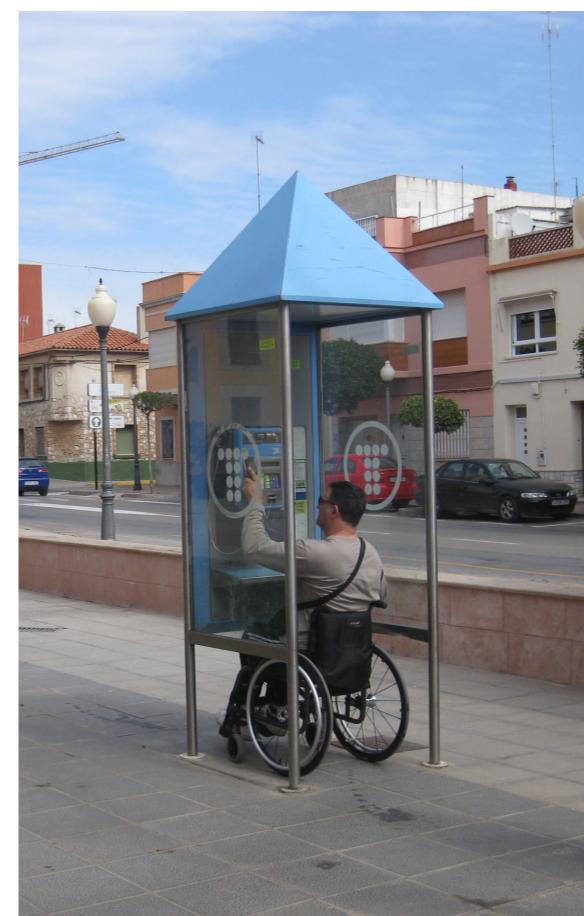
En la imagen inferior se aprecia la cabina de teléfono localizada en la Plaça del Convent. Si bien no se encuentra alineada con el resto del mobiliario, invadiendo el espacio libre de obstáculos, cumple perfectamente con los requisitos de accesibilidad para el mobiliario urbano. Como se muestra no solamente resulta practicable sino también cómoda su uso.

Imagen 34: Cabina de teléfonos con altura inaccesible para usuarios en silla de ruedas

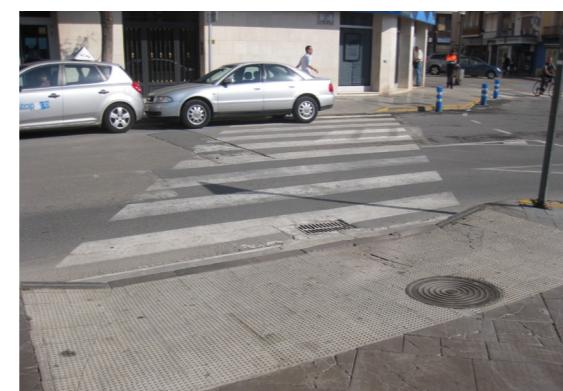
Imagen 41: Paso peatonal carrer Pintor Sorolla del Itinerario 1, tramo 1.1. Fuente: Propia.

PP1. Paso de peatones del cruce carrer Pintor Sorolla con Passeig de Ferreres Bretó. El principal problema de este paso peatonal es la oblicuidad del mismo, ya que, aún existiendo vado a ambos lados, el diseño de los mismos no es correcto ya que no están al mismo nivel que la calzada, ni enfrentados el uno al otro, lo cual implica que un invidente tenderá a cruzar en perpendicular a la acera y no siguiendo el paso de cebra que en este caso esta diagonal a la misma, dando lugar a situaciones de gran peligro.

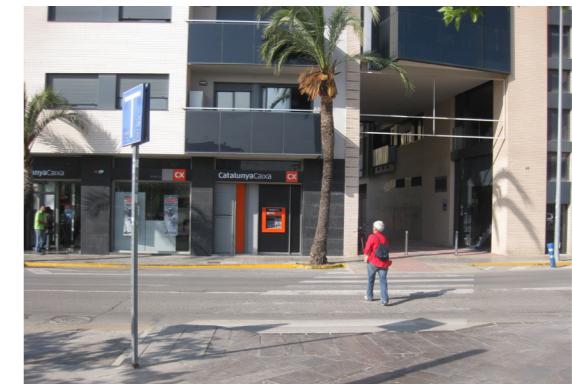
Imagen 42: Paso peatonal Av. Jacinto Benavente nº62

PP2. Paso de peatones del cruce carrer Pintor Sorolla con Av de Jacinto Benavente. Además de repetirse la problemática del paso anterior (falta de enfrentamiento entre vados, sin enraser acera-calzada), no existe pavimento diferenciador de textura y color, sin señalización vertical.

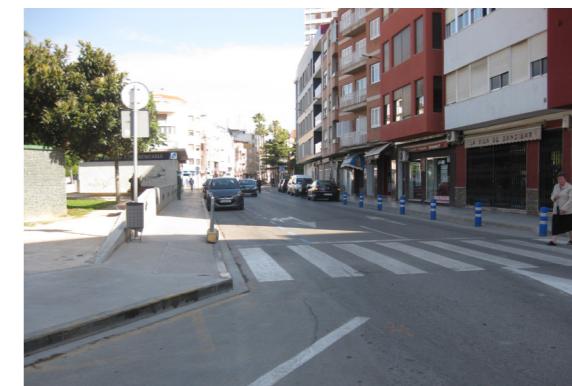
Imagen 43: Paso peatonal Plaça Constitució nº 5

PP3. Paso de peatones del cruce carrer de César Cataldo con Pius XII. El principal problema es que el vado ocupa gran parte del ancho de la acera dejando un ancho libre de paso menor de las recomendaciones (todavía menor debido al mobiliario mal situado), lo que supone riesgo de caídas.

El principal problema detectado es que el vado ocupa gran parte del ancho de la acera dejando un ancho libre de paso menor de las recomendaciones, lo que supone riesgo de caídas y vencimientos de las sillas de ruedas. Paso de cebra no totalmente perpendicular a la acera y con pintura deteriorada, que además es deslizante en mojado. Falta de señalización vertical de paso de peatones.

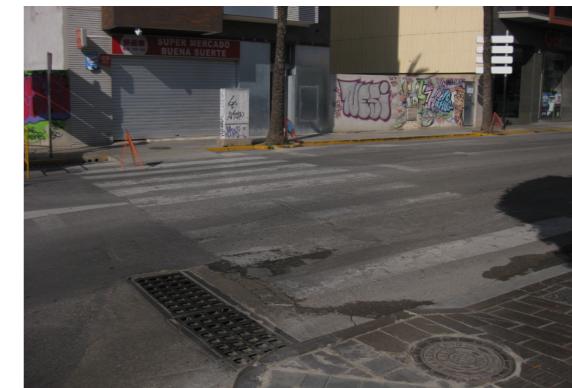
Imagen 44: Paso peatonal Av. Jacinto Benavente nº68

PP4. Paso de peatones cruce Av Jacinto Benavente con carrer de Peñíscola. Entre otros problemas, los vados no cubren la longitud del paso de cebra, ademas de no estar diferenciados en textura y color con un pavimento abotonado adecuado. Las pendientes transversales del vado son superiores al 10 %. La pintura del paso de cebra está muy desgastada y con el pavimento en mal estado.

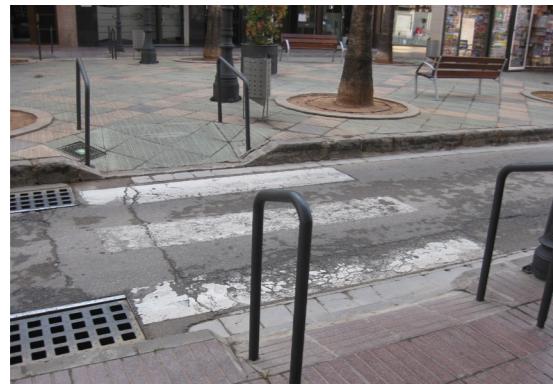
Imagen 45: P.P. Passeig de Ferreres Bretó nº 12

PP5. PP Passeig de Ferreres Bretó.
Ancho de paso de cebra inferior a la norma, ancho de vado inferior al paso de cebra, con obstáculos que limitan el ancho de paso, deterioro de pavimento y pintura. Pendientes excesivas del vado. Vado que limita el ancho de paso de acera generando pendiente transversal.

Paso de peatones Passeig de Ferreres Bretó. Ancho de paso de cebra inferior a la norma, impide el cruce de dos sillines de ruedas. El ancho de vado es inferior al paso de cebra, con obstáculos que limitan el ancho de paso (barandillas y otro mobiliario). El pavimento está muy deteriorado así como la pintura del paso de cebra. Pendientes excesivas del vado. Vado que limita el ancho de paso de acera generando pendiente transversal. Vado no diferenciado en color y textura. Falta de señalización vertical.

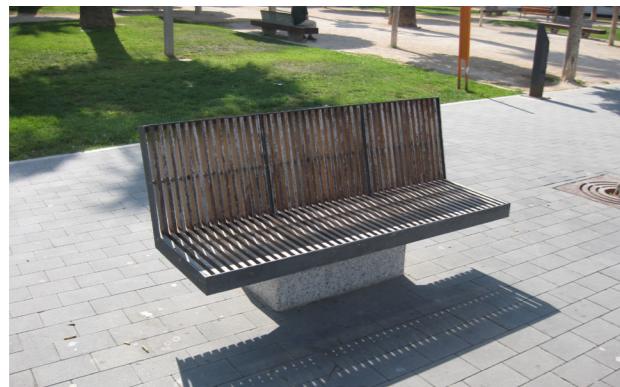
Imagen 50: Banco 1 en la Plaça Constitució.

Banco 1 en la Plaça Constitució.
Diseño no adaptado; asiento sin reposabrazos en los extremos lo que implica dificultades para levantarse a las personas mayores y con muletas. Inexistencia de pavimento diferenciador para indicar la presencia del elemento.

En estos casos, este mobiliario deberá ser sustituido por otro, cuidadosamente seleccionado de forma que sí cumpla todas las características detalladas en la normativa de accesibilidad.

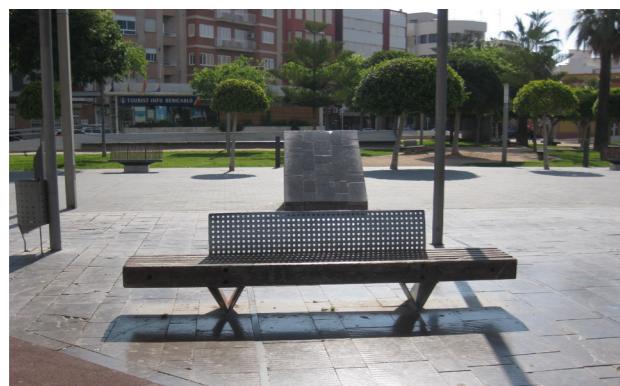
Imagen 51: Banco 2 en la Plaça Constitució.

Banco 2 en la Plaça Constitució.
Diseño no adaptado; asiento sin reposabrazos en los extremos. Respaldo no continuo en todo el asiento. Inexistencia de pavimento diferenciador para indicar la presencia del elemento.

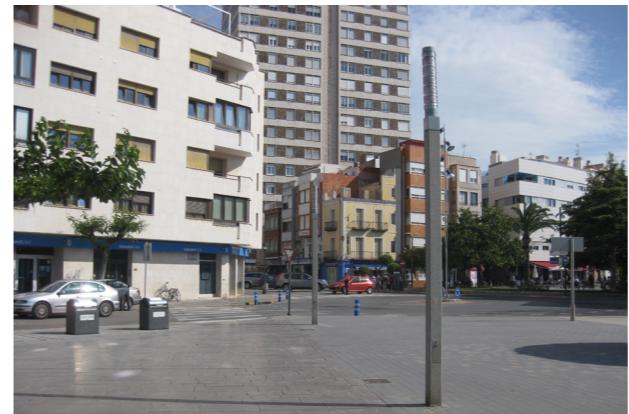
Imagen 52: Farola 1 en la Plaça Constitució.

Farola 1 en la Plaça Constitució.
Diseño adaptado; Elemento con sección de cantos redondeados, sin aristas peligrosas, pero inexistencia de pavimento diferenciado en textura y/o color que lo señalice.

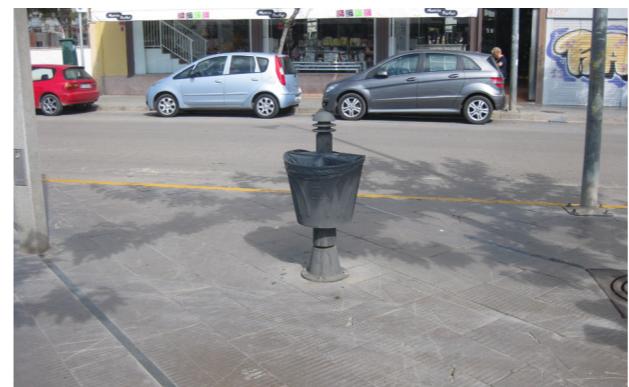
Imagen 53: Papelera 1 en la Plaça Constitució.

Papelera 1 en la Plaça Constitució.
Diseño no adaptado ya que, aunque la altura de la boca está a una altura entre 0,70 - 1,00 m de altura, no se prolonga toda ella hasta el suelo pudiendo producir rotura del bastón en invidentes. Inexistencia de pavimento diferenciador.

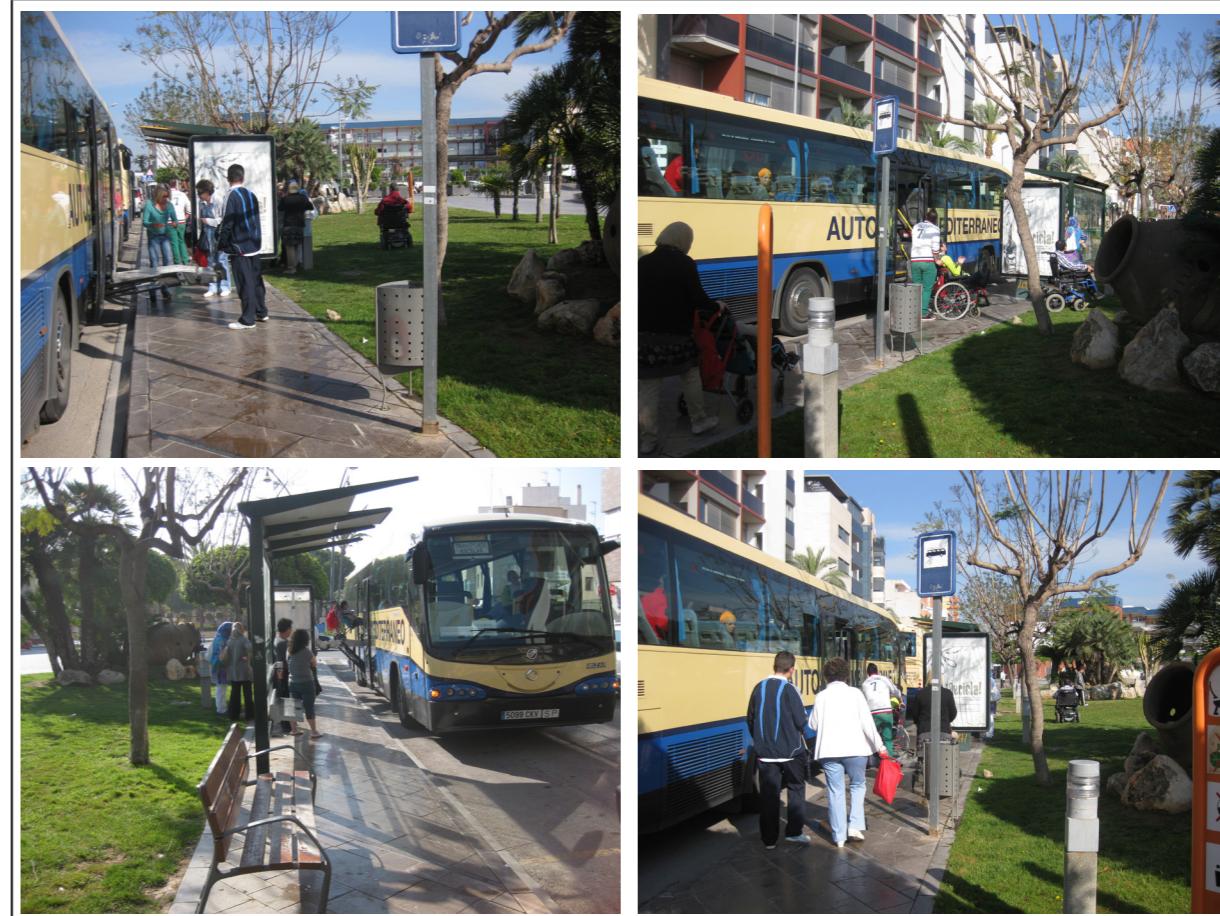
Itinerario peatonal ubicado en la plaça de la Constitució. Encontramos un grave problema que imposibilita la circulación por el mismo debido a que la marquesina de la parada de autobús limita el ancho libre de obstáculos a 1,18 m (valor Norma 1,50 m). Se observa como debido a la imposibilidad de paso de la silla de ruedas se ven obligados a rodear la parada de autobús invadiendo el jardín colindante. Junto a esta dificultad se puede observar un pavimento de baldosas deslizante especialmente en mojado, lo que agrava todavía más la situación.

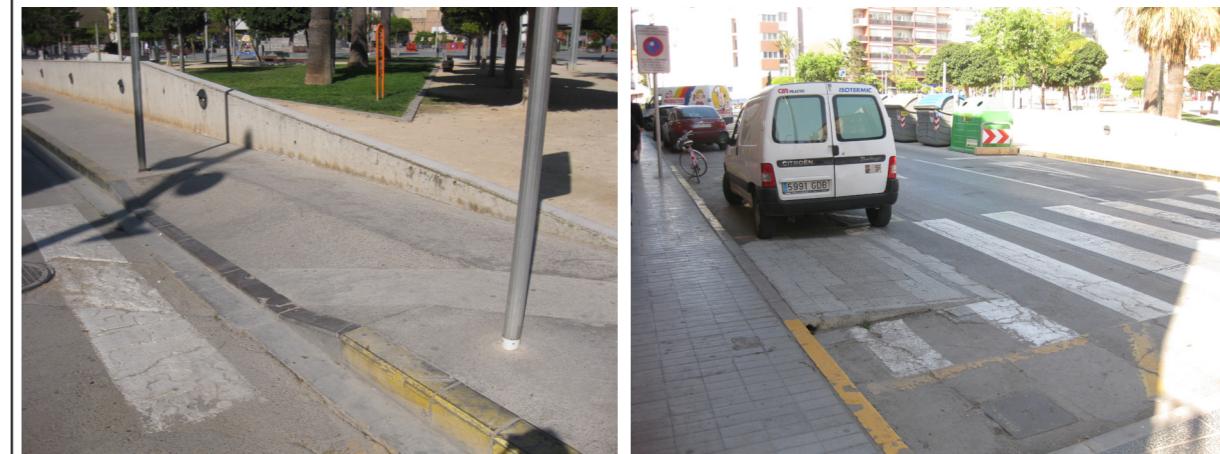
El principal problema con el que nos encontramos en este caso (fotografía izquierda) es que el vado ocupa gran parte del ancho de la acera dejando un ancho libre de paso menor de las recomendaciones (todavía menor debido al mobiliario mal ubicado), lo que supone riesgo de caídas. En su vado enfrentado (fotografía derecha) el vado no cubre la longitud del paso de cebra, ademas de no estar diferenciados en textura y color con un pavimento abotonado adecuado.

En aceras estrechas de 1,50 a 2,70 m de ancho se construirá un vado de dos rampas laterales alineadas con la acera y zona central a cota cero. El vado se realizará rebajando todo el ancho de la acera en sentido longitudinal.

(Diseño Técnico Ref. VPE2).

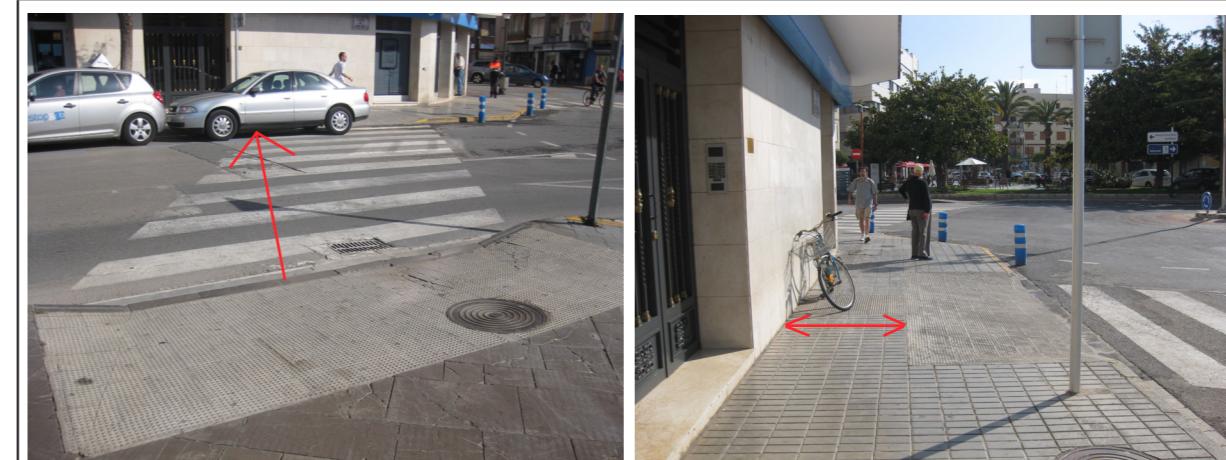
Paseo peatonal C/ Pintor Sorolla esquina con Passeig de Ferreres Bretó. El encuentro acera-calzada de ambos vados no está totalmente enrasado, existiendo un desnivel de 0,05 m. Disponen de pavimento señalizado abotonado pero este no es el adecuado, ademas de no estar diferenciado en color. Destacar que los vados peatonales no se encuentran enfrentados con paso de cebra en diagonal. Rejilla de recogida de aguas pluviales justo en medio del mismo, con luz superior al valor de la norma y en el sentido de la marcha.

Se señalizará la presencia de paso peatonal en la acera, justo en el centro o eje del paso peatonal, en dirección perpendicular a la marcha, mediante franja señalizadora de 1,20 m de anchura. La franja señalizadora de paso peatonal en la acera debe contrastar en textura y color con el resto de la acera, para que sea fácilmente detectable por las personas ciegas y con deficiencia visual. (**Diseño Técnico Ref. VPE1, VPE2 y VPE5**).

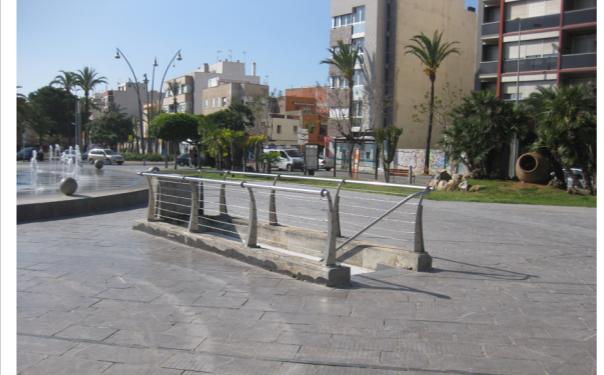
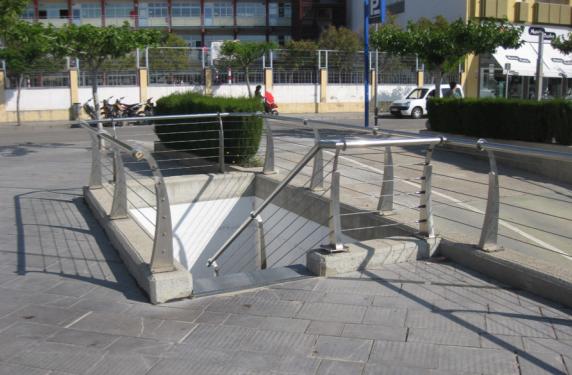
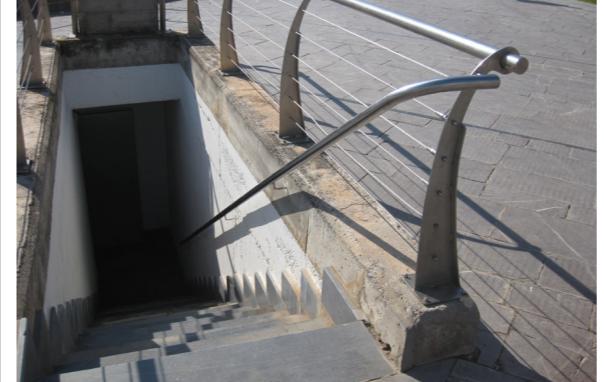
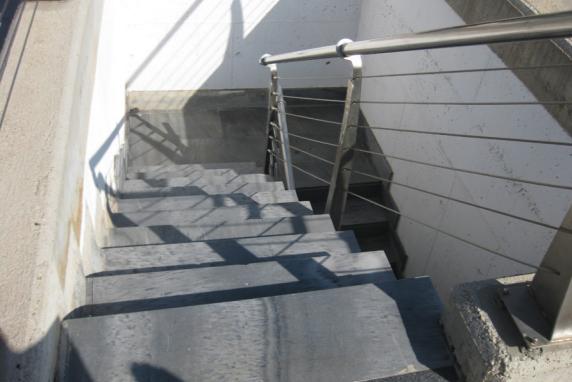
Descripción de la Incidencia			
Escaleras de bajada al parking Plaça de la Constitució. Si bien no acaba de ajustarse completamente a la Norma, el problema práctico y real es la inexistencia de pavimento señalizador del mismo obstáculo al inicio de las escaleras. Aunque la barandilla es ergonómica debería de haber pasamanos en ambos lados y a dos alturas, así como una prolongación de los extremos de 0,30 m.			
Solución a adoptar			
Señalar adecuadamente la escalera con pavimento táctil de acanaladura al inicio de la misma e iluminar adecuadamente ésta para lo que se propone luz con sensor de movimiento con un nivel lumínico superior a 12 lux a nivel de los escalones. (Diseño Técnico Ref PAV8).

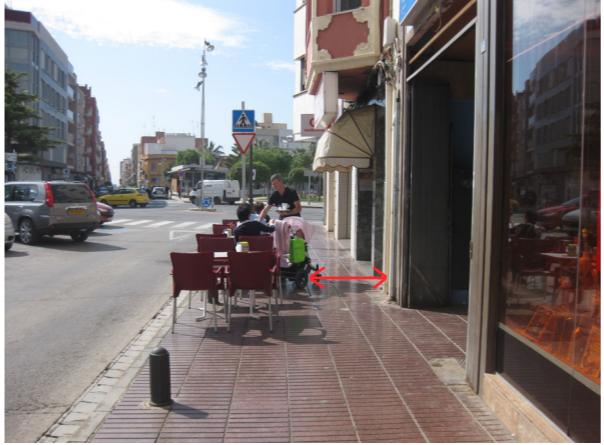
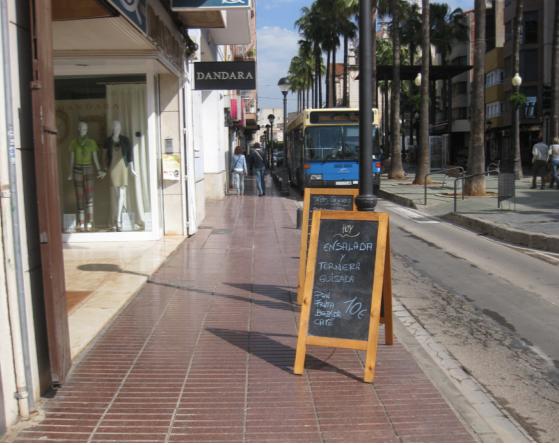
Descripción de la Incidencia										
<p>Itinerario peatonal del Passeig de Ferreres Bretó. Pavimento de marmol deslizante en seco y en mojado a pesar de la acanaladura en sentido transversal a la marcha. El ancho de la acera se ve limitado por obstáculos no fijos de los comercios de los bajos (terrazas de bares, pizarras publicitarias, toldos a baja altura, etc).</p>										
Solución a adoptar										
<p>Las aceras deberán garantizar un espacio libre de circulación peatonal de 1,50 metros. En itinerarios adaptados, se recomienda que la altura de los bordillos de las aceras sea inferior a 0,18 m, ya que una altura mayor constituye un desnivel difícil de salvar para aquellas personas con problemas en sus articulaciones y para la población más anciana.</p>

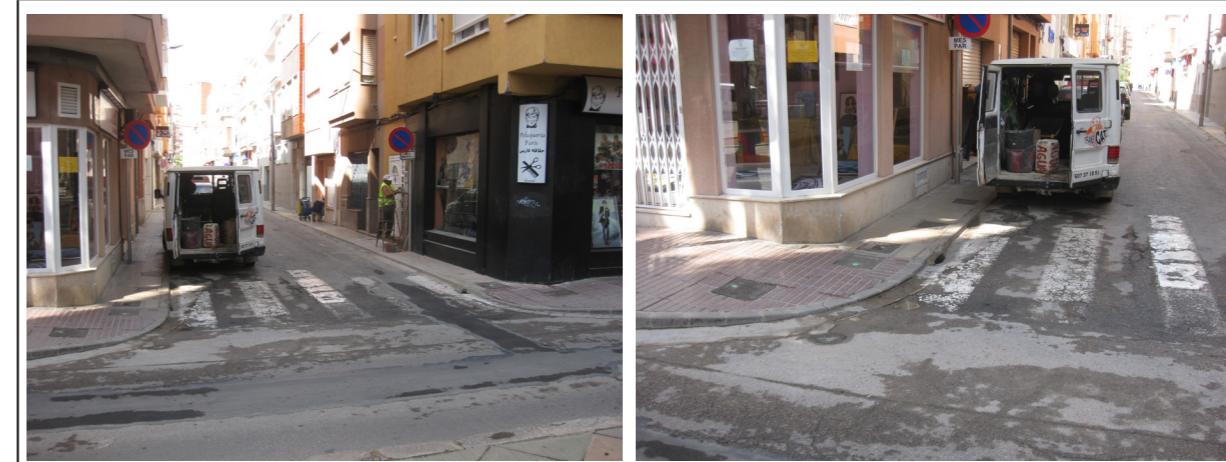
Paseo peatonal ubicado en el cruce entre el passeig de Ferreres Bretó y el Carrer Gns. de les Escoles Cristianes. Se puede observar que existe vado a ambos lados, pero el encuentro acera-calzada no está totalmente enrasado, existiendo un desnivel de 0,05 m. Ambos vados no se diferencian en color, ni en textura del pavimento de circulación para facilitar su detección por invidentes y, en general, por cualquier persona. Destacar el mal estado del pavimento de la calzada, que presenta gran cantidad de resaltos.

En aceras estrechas de 1,50 a 2,70 m de ancho se construirá un vado de dos rampas laterales alineadas con la acera y zona central a cota cero. El vado se realizará rebajando todo el ancho de la acera en sentido longitudinal. **(Diseño Técnico)**

Ref. VPE2 y PAV4.

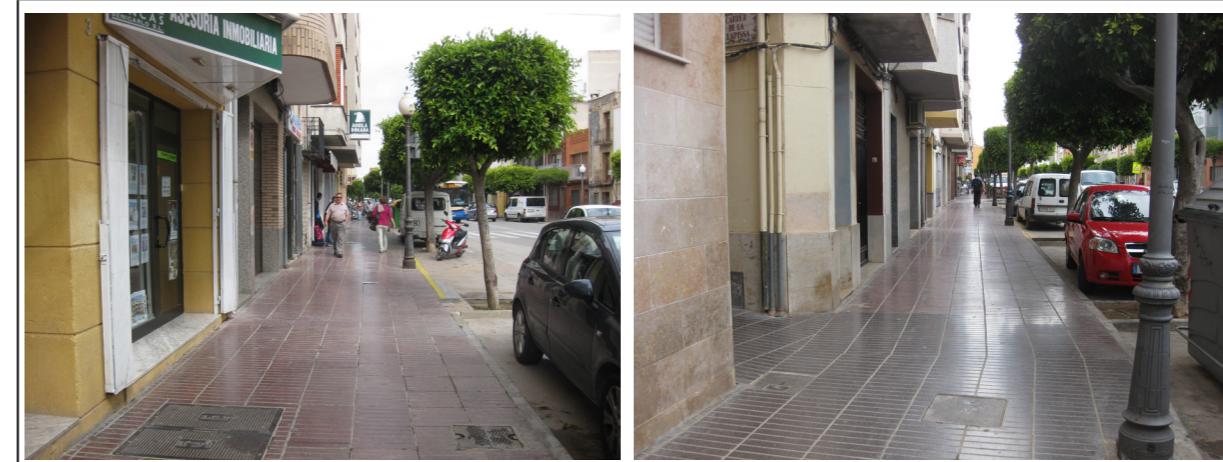
Itinerario peatonal del tramo 1.3. que corresponde al tramo del Carrer de Sant Francesc, desde el Carrer d'Alcalà de Xivert hasta el Carrer de Ramón y Cajal. Se trata de un itinerario con un ancho de acera adecuado, sin resaltos y con una alineación correcta del mobiliario pero esta constituido por un pavimento deslizante, sobretodo en mojado.

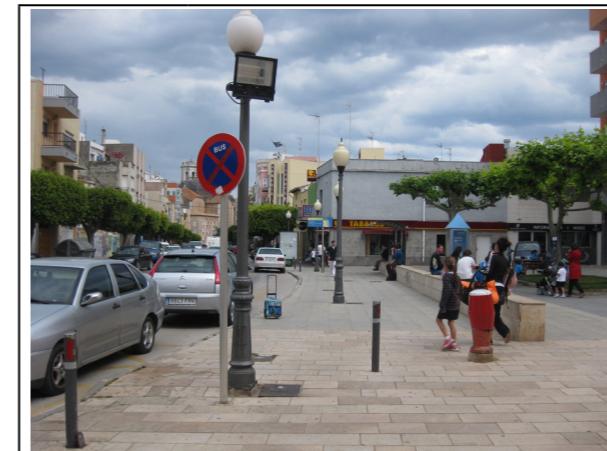
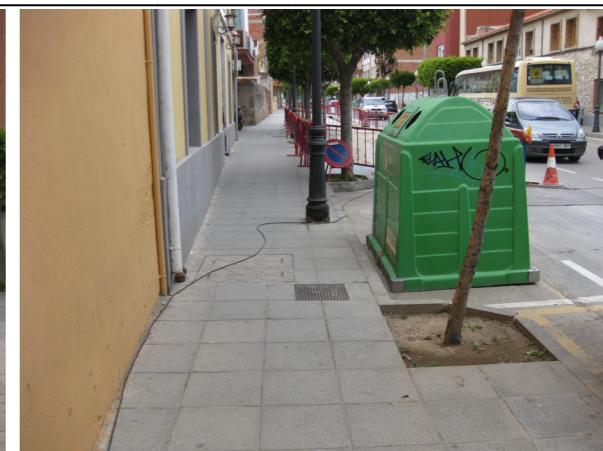
Ancho libre de obstáculos de 1,23 m. Si bien es menor de 1,50 m puntualmente eso no impide el paso de una silla de ruedas lo cual lo haría practicable.

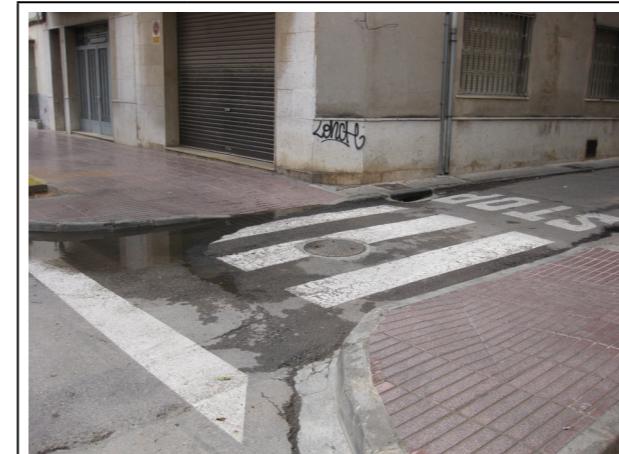
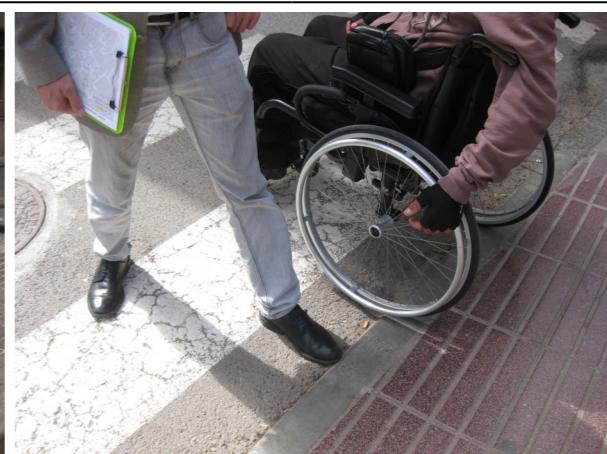
Paso de peatones carrer de Ramón y Cajal cruce con carrer del Mestre Rodrigo. Imbornal de evacuación de agua inadecuado y mal ubicado lo que provoca encharcamiento en el vado. Tapa de registro en medio del paso de cebra. Parte del vado lo ocupa la acera en chaflán además de no estar totalmente enrasado con la acera lo que provoca grandes dificultades de circulación para personas con sillas de ruedas. Pavimento de la calzada en mal estado. No tiene señalización vertical ni horizontal.

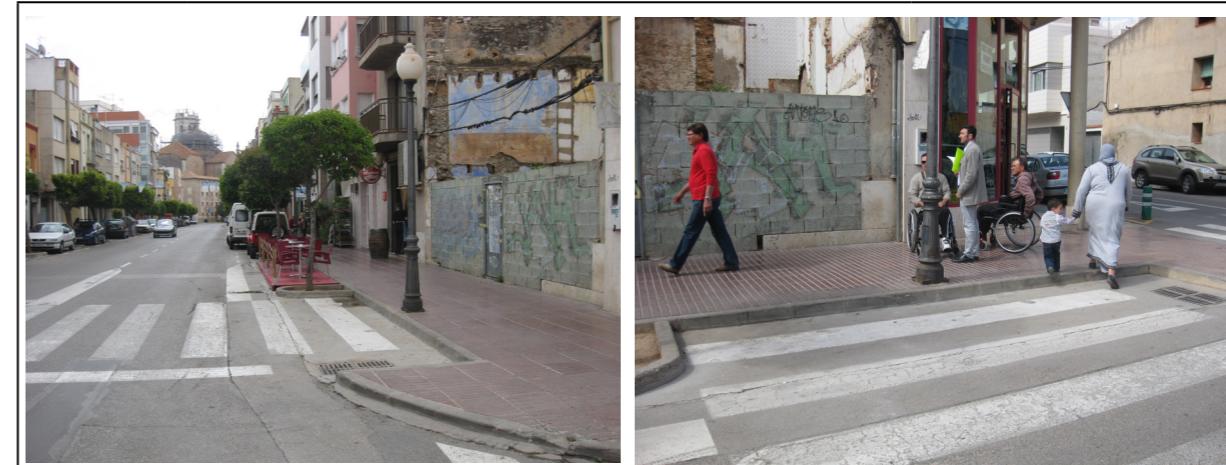
Inexistencia de vados peatonales. Mobiliario (farola y alcorte con árbol en acera contraria) en medio del paso peatonal. No tiene señalización vertical ni horizontal.

Cuando la acera sea superior a 2,70 m de ancho se construirá un vado de tres rampas. La rampa central será plana y las dos laterales alabeadas. El vado se situará en la zona de cruce, de forma transversal a la directriz de la acera.

(Diseño Técnico Ref. VPE1, y VPE2).

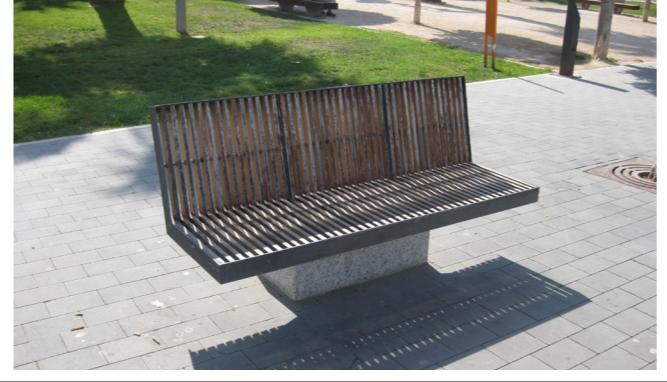
Sí	<p>Banco 1 en la Plaça Constitució. Diseño no adaptado; asiento sin reposabrazos en los extremos lo que implica dificultades para levantarse a las personas mayores y con muletas. Inexistencia de pavimento diferenciador para indicar la presencia del elemento. Se recomienda banco modelo Madrid.</p>		
mdi17	Altura del asiento	0,45 m ± 0,02 m		0,42				
mdi18	Reposabrazos en los extremos	Sí		No				
mdi19	Altura del reposabrazos			No				
mdi20	Profundidad del asiento	0,40-0,45 m		0,48				
mdi21	Altura del respaldo	0,40 m		0,48				
mdi2	Pavimento diferenciado	-		No				
Contenedores								
mdi12	Reserva mínima

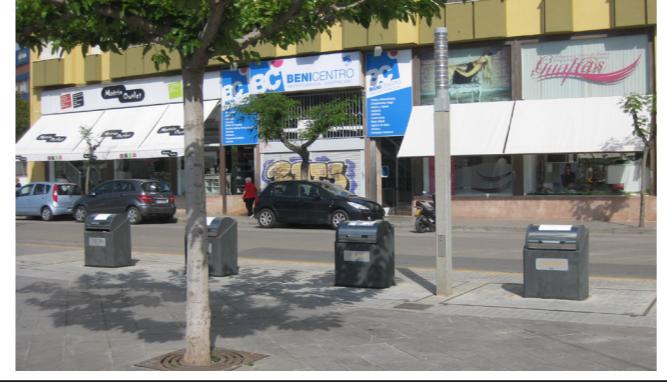
Sí	<p>Contenedores en la Plaça Constitució. Diseño adaptado, situados en lugar adecuado sin interrumpir el paso a la vez que son accesibles. La altura y el peso de la tapa facilitan la manipulación para el usuario. Pavimento diferenciador en textura pero no en color para indicar la presencia del elemento.</p>

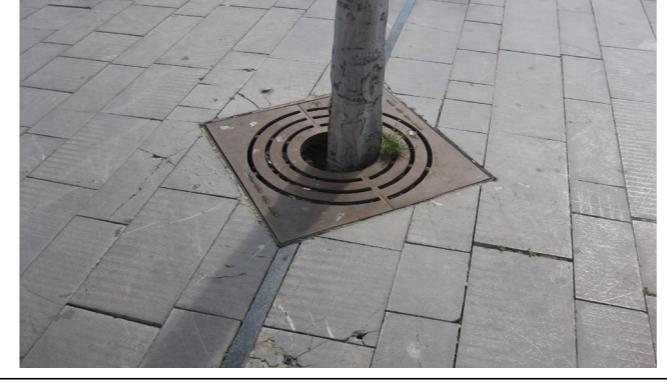
Sí	<p>Alcorque en la Plaça Constitució. Perfectamente errasado con el pavimento circundante para evitar una diferencia de nivel que pueda provocar accidentes y cubierto con rejilla o similar.</p>			
mdi43	Cubiertos con rejillas o similar	Sí, si distancia borde elemento-fachada < 3m		Sí				
mdi44	Diámetro de la obertura ≤	2 cm		Sí

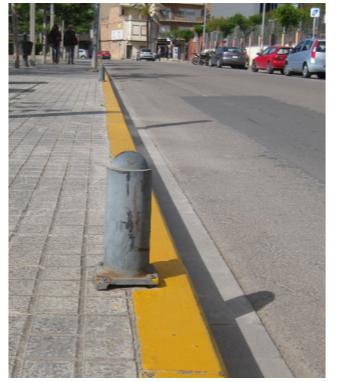
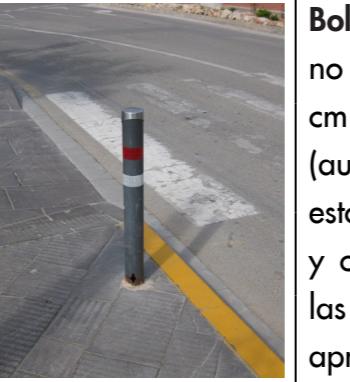
Bolardo 1 (izq) en la Plaça Constitució. Diseño no adaptado ya su altura es menor de los 40 cm y carece de contraste de color con el entorno (aunque el bordillo pintado de amarillo facilita esto). Bolardo 2 (derecha), altura adecuada y contraste en color con el entorno gracias a las bandas de señalización en media altura aproximadamente.
mdi10	Altura ≥	0,40 m	No cumple	Cumple			
mdi11	Contraste del color con el entorno	Sí	No	Sí			
mdi12	Pavimento diferenciado	-	No	No			
Papeleras							
mdi12	Reserva mínima		Sí	Sí

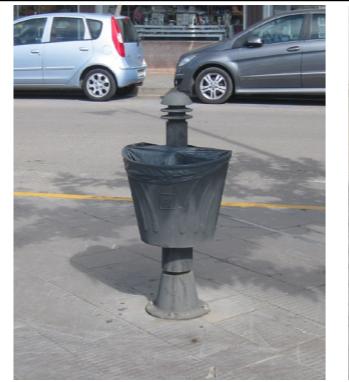
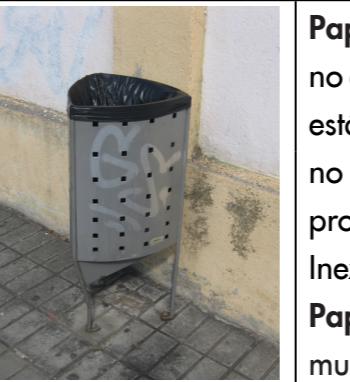
Papelera 1 (izq) en la Plaça Constitució. Diseño no adaptado ya que, aunque la altura de la boca está a una altura entre 0,70 - 1,00 m de altura, no se prolonga toda ella hasta el suelo pudiendo producir rotura del bastón en invidentes. Inexistencia de pavimento diferenciador. Papelera 2 (der). Localizada en gran parte del municipio y con diseño adaptado.

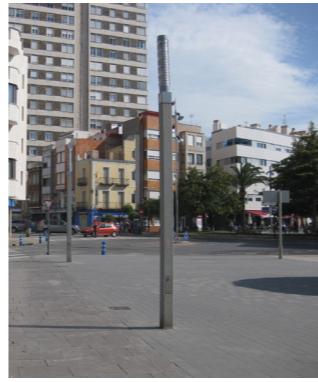
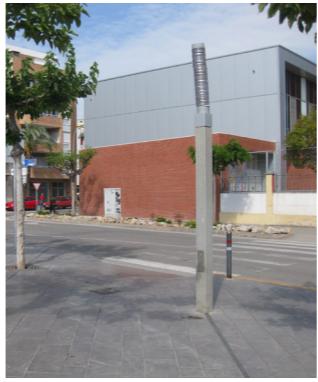
Elementos de iluminación en la Plaça Constitució. No existe ningún saliente que pueda ocasionar algun problema. Inexistencia de pavimento diferenciador en textura y/o color.	
mdi2	Pavimento diferenciado ≥	-	No cumple	Cumple				
Rejas y registros en itinerario peatonal								
mdi38	Enrasados con el pavimento circundante	Sí	Sí
