PLAN MUNICIPAL DE ACCESIBILIDAD EN EL URBANISMO DE BENICARLÓ (CASTELLÓN)

Ajuntament
de Benicarló

FRANCISCO JAVIER MARTÍNEZ CORTIJO
RAÚL GARCÍA ESTEBAN

PLAN MUNICIPAL DE ACCESIBILIDAD EN EL URBANISMO DE BENICARLÓ (CASTELLÓN)**ÍNDICE GENERAL**

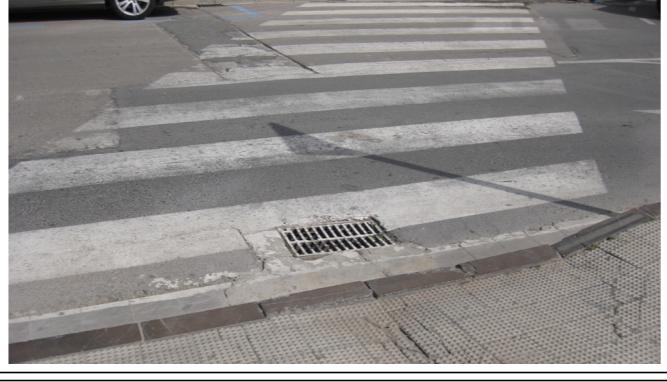
Registro en paso peatonal de C/ Pintor Sorolla (margen Plaça Constitució). Incorrecta situación en medio del paso de peatones cuando debería colocarse fuera del mismo aguas arriba para evitar que el agua invada el itinerario. Anchura de huecos mayor de 2 cm y barras en el sentido al de la marcha lo que provoca problemas de encaje de las sillas de rueda.

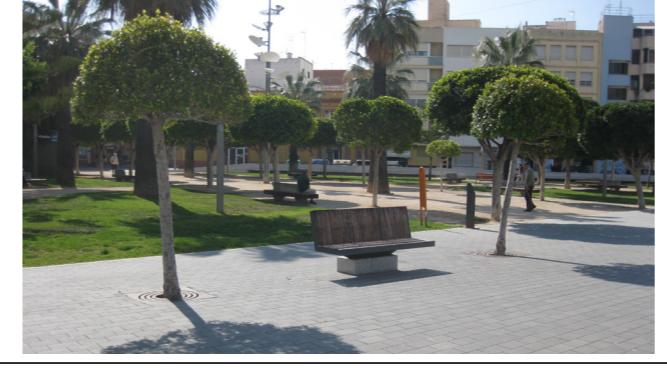
Arbolado en Plaça Constitució. Bien alineados sin invadir el itinerario peatonal. Altura de ramas correcta.			
mdi46	Podar ramas hasta una altura >	2,20 m	Sí

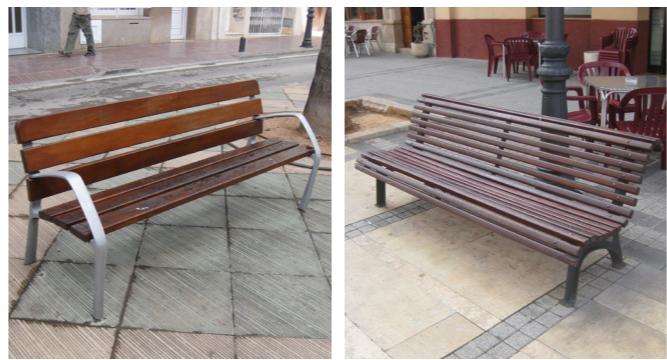
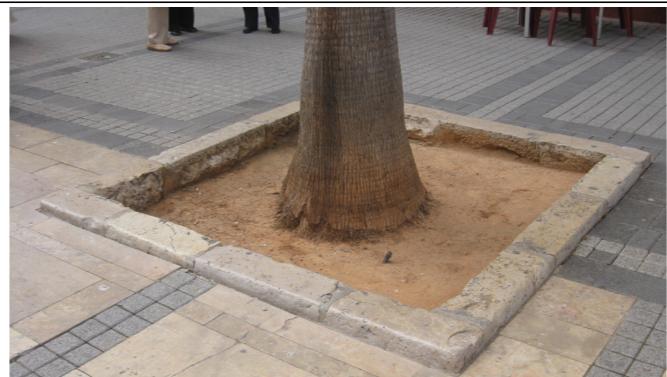
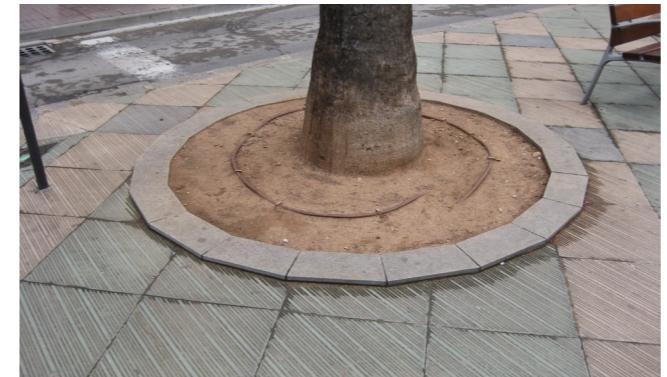
**Bancos en el Passeig de Ferreres Bretó.**

(Izq) Modelo Modo; formado por tablones de madera y soportes de fundición dúctil se presenta en gran parte del municipio. Cumple perfectamente con todas las especificaciones de accesibilidad.
(Der) Modelo no accesible principalmente por la falta de apoyabrazos e inclinación del respaldo

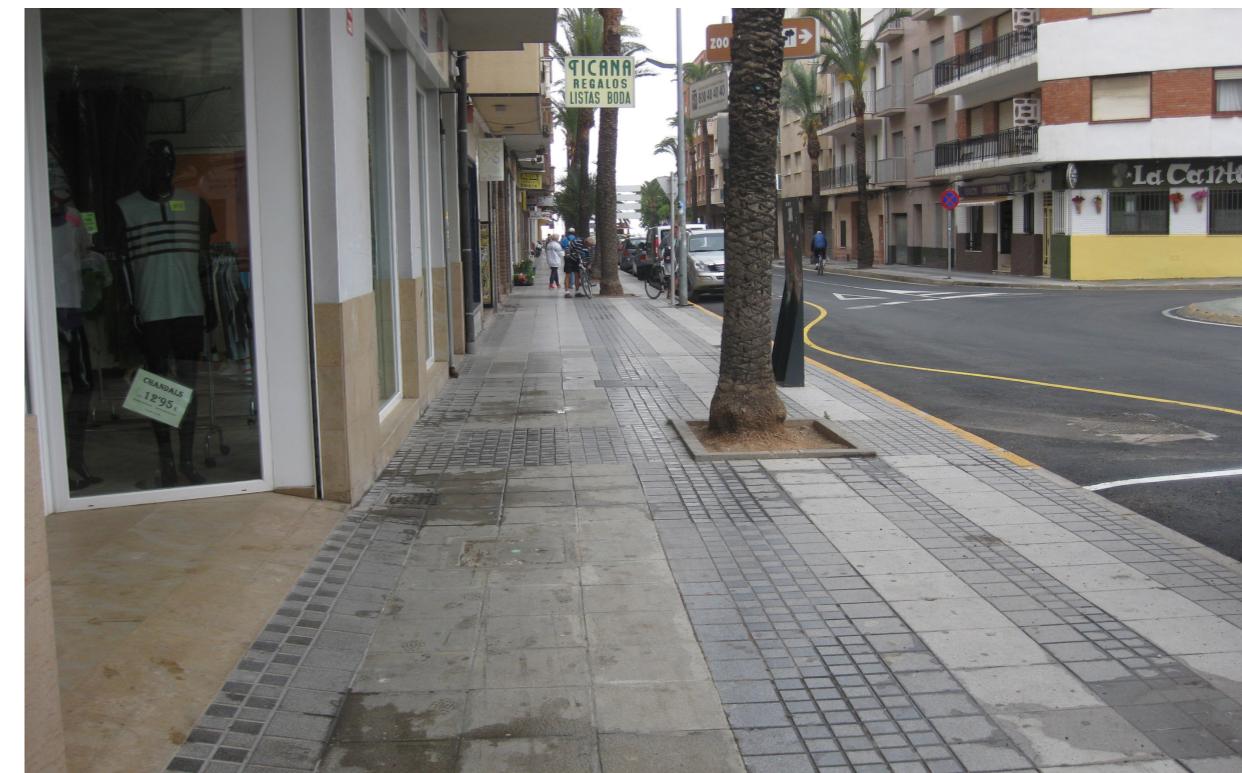
Imagen 55: Acera Passeig Marítim , número 3. Fuente: Propia

Las aceras están formadas por dos tipos de materiales, unas zonas realizadas con pavimento de baldosa o adoquín y otras con baldosas hidráulicas. Aunque presentan una dureza y compactación adecuada, las zonas de baldosas hidráulicas son resbaladizas en mojado, lo que puede ocasionar accidentes por resbalones.

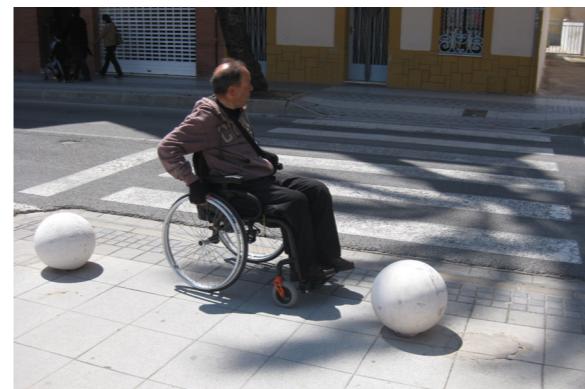
Imagen 60: PP Passeig Marítim 38. Fuente: Propia

No existe pavimento diferenciador de textura y color, ni señalización vertical, ademas de presentar una pendiente transversal superior a al 10 % (Imagen 60). Vado que ocupa gran parte del ancho de la acera dejando un ancho libre de paso menor de las recomendaciones, lo que supone riesgo de caídas. Los vados no cubren la longitud del paso de cebra, ademas de no estar diferenciados en textura y color con un pavimento abotonado adecuado (Imagen 61). Mobiliario urbano en medio de los vados peatonales (Imagen 62). Vados con el encuentro acera-calzada no enrasados, existiendo un pequeño desnivel que dificulta el paso de las sillas de ruedas y que puede acarrear tropiezos (Imagen 63).

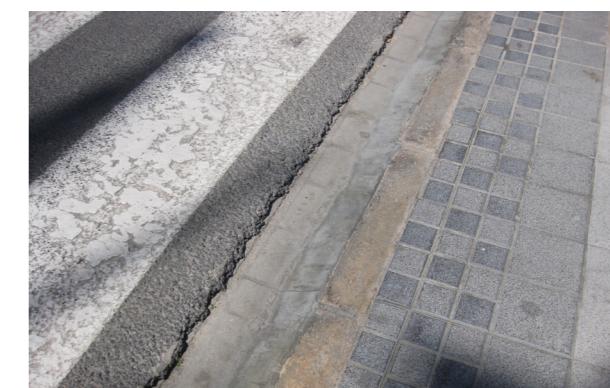
Imagen 63: Desnivel encuentro acera-calzada. F. Propia.

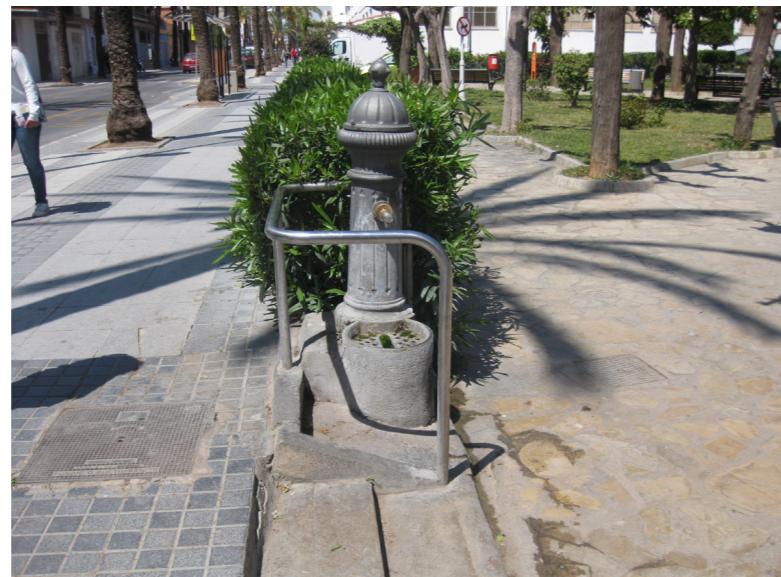
En este itinerario encontramos tres edificios públicos o de interés público como son el Colegio Público Marqués de Benicarló y el Instituto de Educación Secundaria Joan Coromines. En este último caso se detectan dos barreras que imposibilitan el acceso al mismo para personas con sillas de ruedas. Primero se localizan unas escaleras de hormigón de dos peldaños para salvar un desnivel de 0,3 metros y que dan acceso a las gradas del campo de baloncesto. A continuación un escalón en la misma puerta del campo de baloncesto para salvar un desnivel de 0,15 metros (Imagen 64). En este mismo punto se encuentra una fuente sin posibilidad alguna de aproximación y/o uso para personas con sillas de ruedas debido a los dos peldaños antes mencionados. También la propia fuente es inadecuada por su diseño, pues no facilita su aproximación ni es de fácil accionamiento. Para evitar la problemática de la accesibilidad y uso practicable se deberán emplear diseños de chorro vertical de fácil accionamiento y que faciliten la aproximación, a ser posible a dos alturas.

Imagen 65: Fuente no accesible en el Itinerario 2. Fuente: Propia.

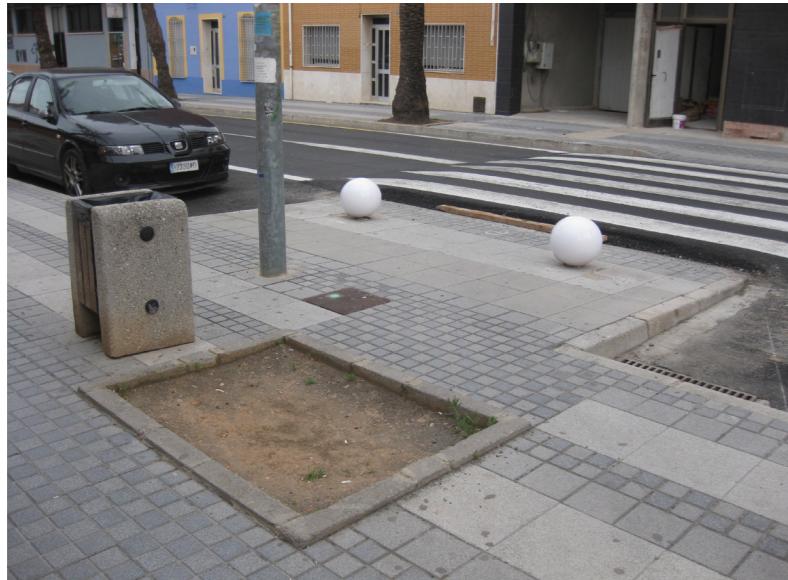
Imagen 67: Bolardos inaccesibles y alcorque descubierto. Fuente: Propia.

Según la normativa los **bolardos** situados en itinerarios peatonales deben tener una altura mínima de 0,40 m y estar separados entre sí entre 1,20 m y 1,50 m. En cada uno de los vados peatonales de este itinerario nos encontramos con dos bolardos que no cumplen esta normativa y que deberán ser sustituidos.

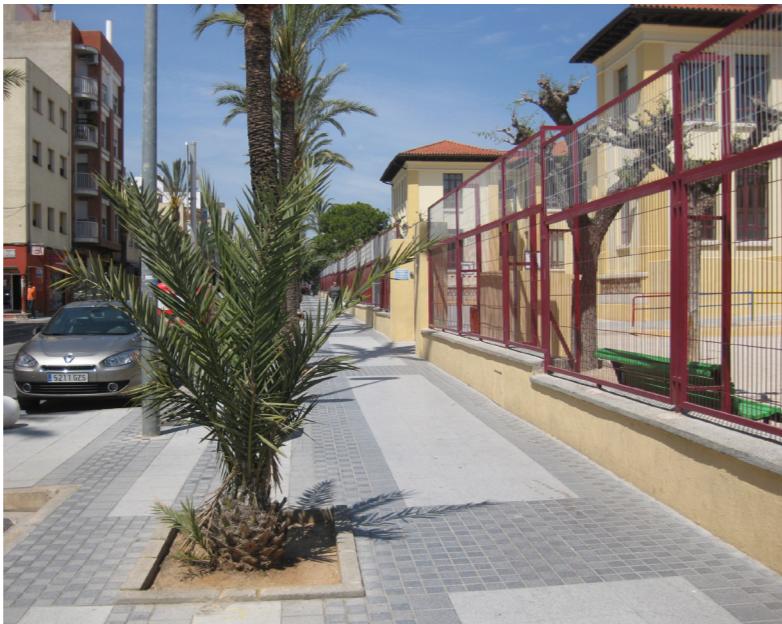
A lo largo del recorrido se detecta que los **alcorques de los árboles no se encuentran cubiertos** con una rejilla y si no se cubren cualquier persona con dificultades en la visión o sencillamente distraída puede tener un accidente. Por otra parte en aceras de ancho insuficiente la presencia de alcorques sin cubrir impide la circulación continua de sillas de ruedas y coches de bebés dado que puede darse la circunstancia de que la sección transitable no sea suficiente para determinar la posibilidad del paso. Además ciertas ramas de árboles invaden el itinerario peatonal.

Imagen 68: Alcorque descubierto Passeig Marítim.
Fuente: Propia.

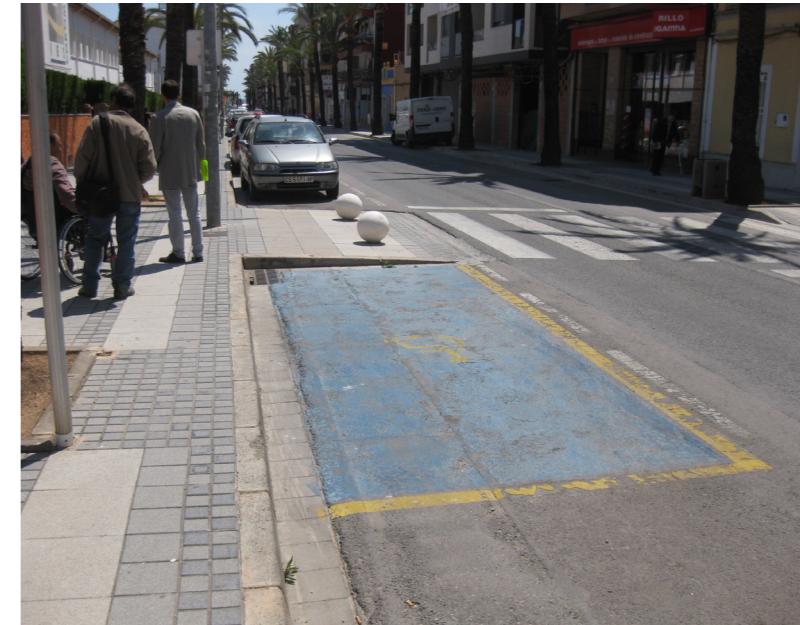
Se localizan dos plazas de aparcamiento reservadas para discapacitados en las inmediaciones del Colegio Público Marqués de Benicarló y en el IES Joan Coromines. Ambas se tratan de plazas en línea que no cumplen las dimensiones mínimas y no poseen de espacio de acercamiento desde el vado peatonal. La señalización es correcta, apareciendo el símbolo internacional vertical y en el suelo, así como la señal de prohibido aparcar.

Imagen 69: Plaza aparcamiento reservada para discapacitados en passeig Marítim a la altura del IES Joan Coromines. Fuente: Propia.

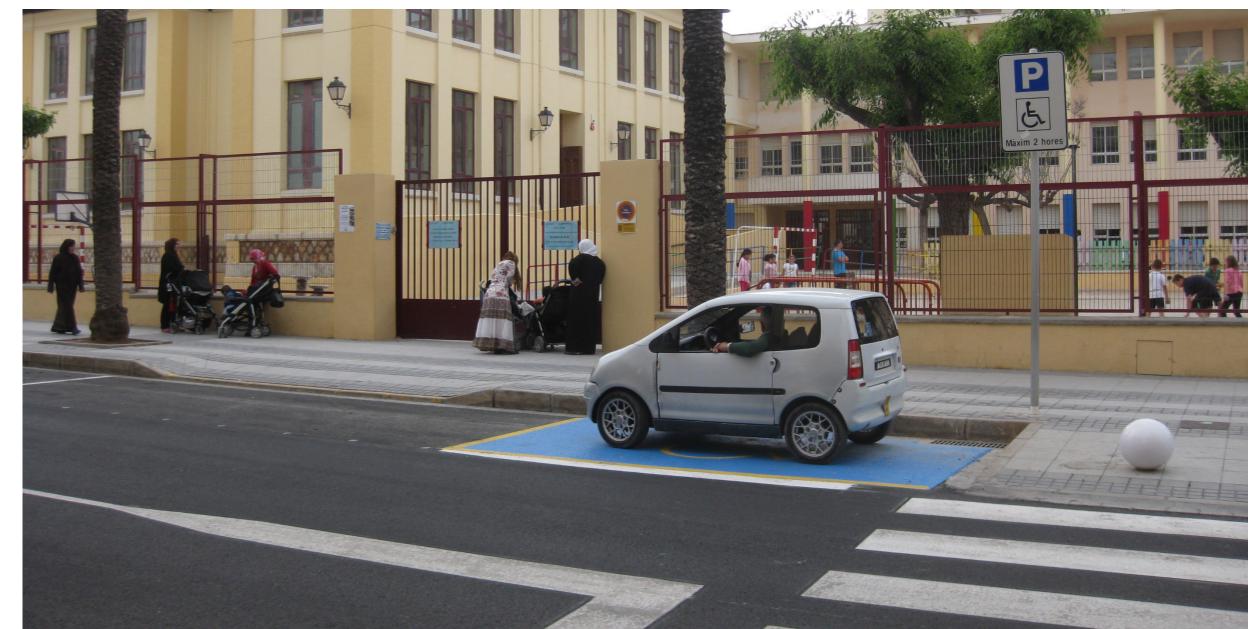
Imagen 70: Plaza aparcamiento reservada para discapacitados en passeig Marítim a la altura del Colegio Público Marqués de Benicarló. Fuente: Propia.

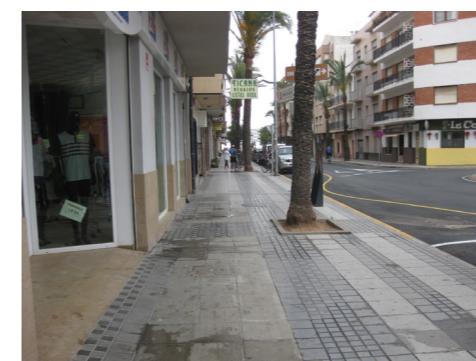
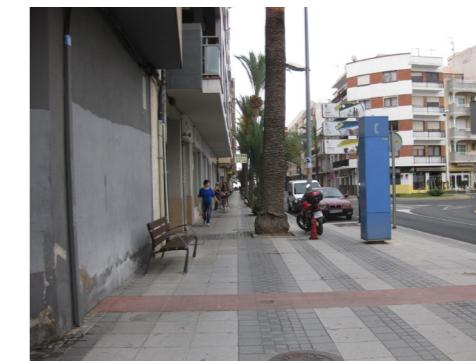
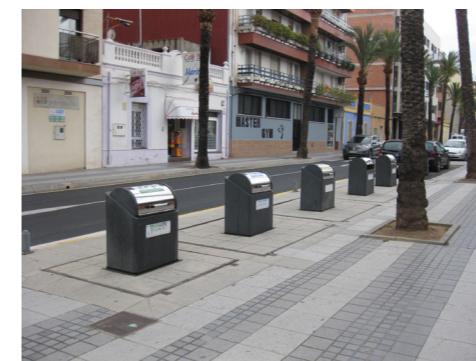
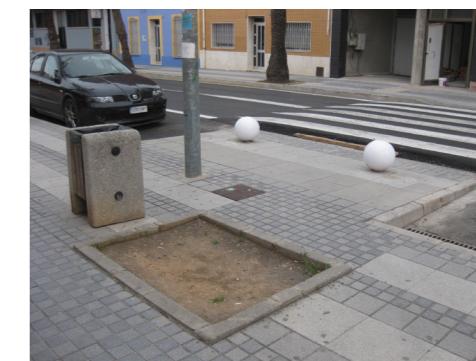
Si bien se tiene que hacer alguna mejora para el mantenimiento del pavimento, en general el itinerario sería practicable, o cumpliendo con el llamado túnel accesible y con un adecuado ancho libre de obstáculos a lo largo de todo él, salvo casos puntuales: reubicación de banco junto a la línea de fachada, mala ubicación de mobiliario en el paso de cebra (alcorque, papelera, farola y bolardos). Falta de pavimento señalizador en algún mobiliario como las bocas de contenedores. Mobiliario adecuado salvo excepciones como bolardos esféricos.

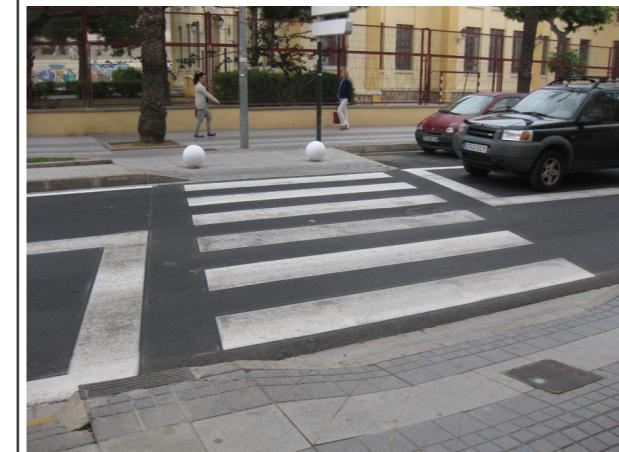
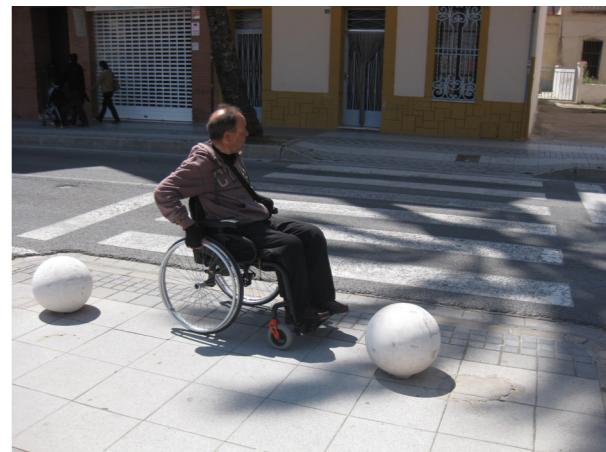
Paso de cebra sin señalizar vertical y horizontalmente, pavimento no diferenciado. Pendientes del vado inadecuadas. El vado ocupa parte del ancho libre de obstáculos de una de las aceras. Farola en el centro del vado. Bolardos de diseño esférico inadecuados y peligrosos.

Cuando la acera sea superior a 2,70 m de ancho se construirá un vado de tres rampas. La rampa central será plana y las dos laterales alabeadas. El vado se situará en la zona de cruce, de forma transversal a la directriz de la acera.

**(Diseño Técnico Ref. VPE1, VPE2
y VPE5).**

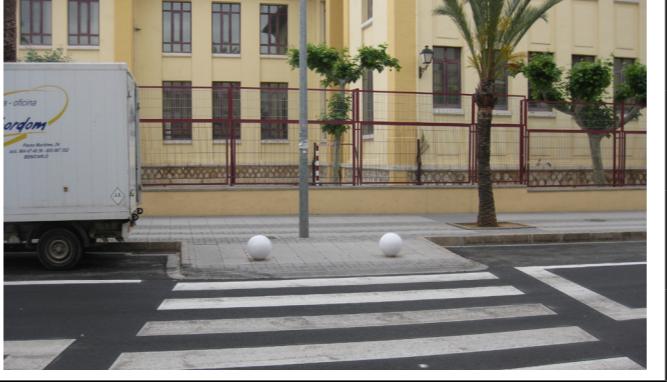
Bolardos en Passeig Marítim. Diseño no adaptado; Anunque la separación entre ambos es superior a 1,20 m, no en sus extremos, limitando el ancho libre del paso de peatones, con el agravante de la mala ubicación de la farola. La altura del bolardo no es la recomendada, ademas de ser dificilmente detectables por personas con restos visuales.
mdi10	Altura >	0,40 m	0,20		
mdi11	Contraste de color con el entorno	Sí	No		
mdi2	Pavimento diferenciado	-	No		
Contenedores					
mdi12	Reserva mínima		Sí

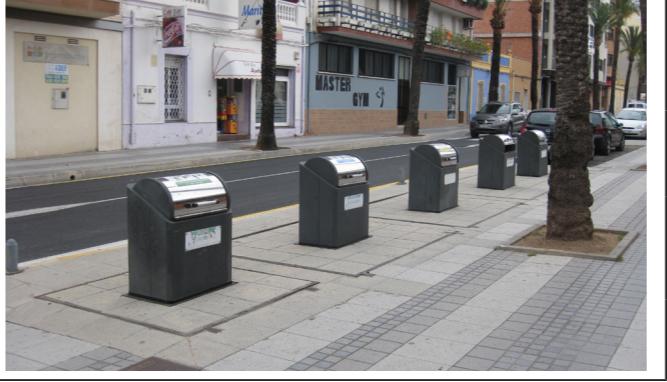
Contenedores en Passeig Marítim. Diseño adaptado, situados en lugar adecuado sin interrumpir el paso a la vez que son accesibles. La altura y el peso de la tapa facilitan la manipulación para el usuario. Pavimento diferenciador en textura pero no en color para indicar la presencia del elemento.

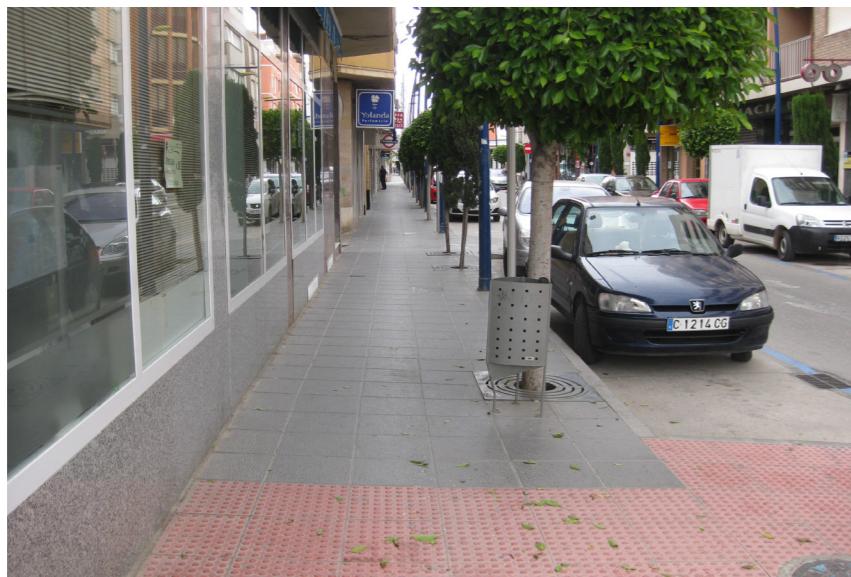
Imagen 75: Itinerario peatonal carrer Pius XII. Fuente: Propia.

ITINERARIO PEATONAL Se trata de un itinerario con aceras de anchura libre de obstáculos mayor de 1,50 m, con pendientes longitudinales y transversales adecuadas y sin desniveles aislados.

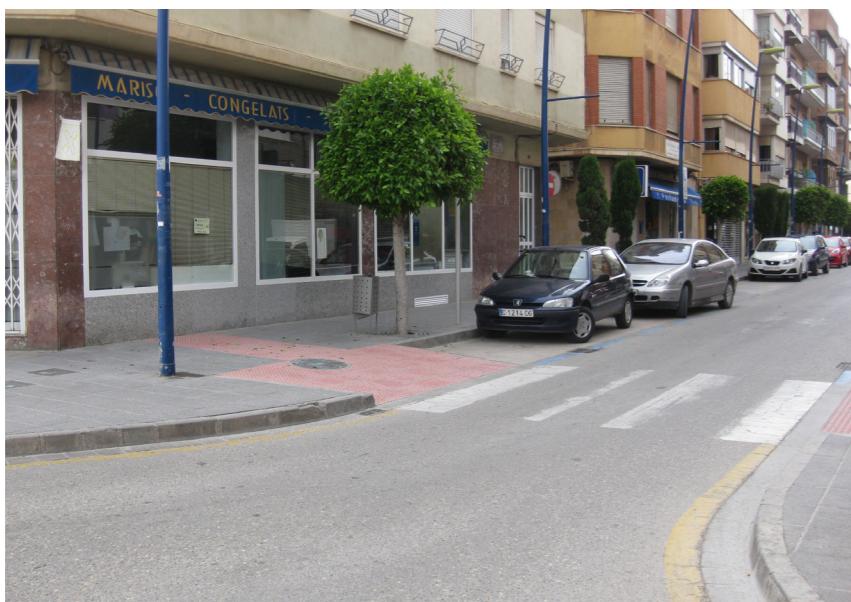
Imagen 76: Paso peatonal carrer Pius XII nº 24. Fuente: Propia

PASOS DE PEATONALES
Presentan un diseño adecuado, con existencia de vados enfrentados con su pareja y enrasados a la calzada, con anchura entre obstáculos mayor de 1,50 m, pendientes longitudinales y transversales adecuadas, así como un itinerario diferenciado de localización con distinta textura y color.

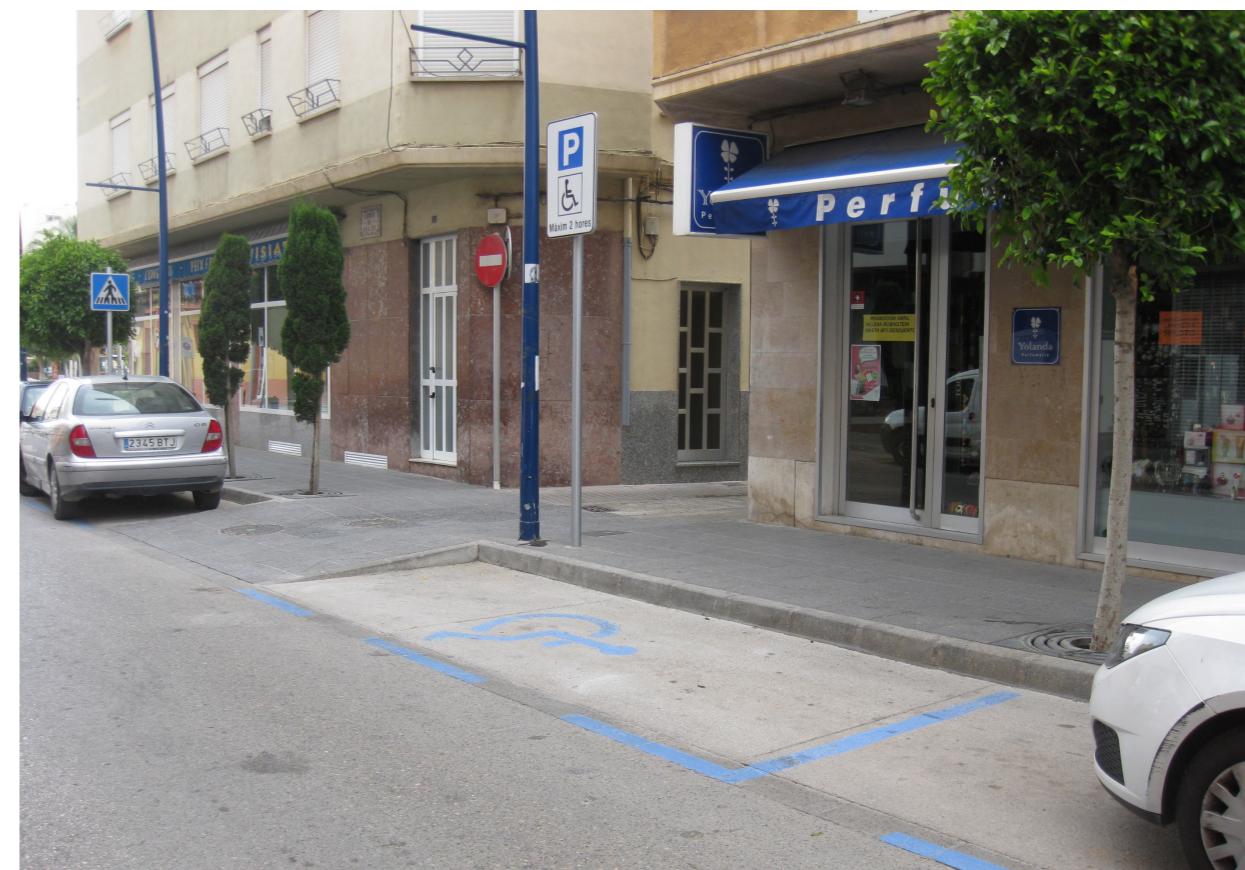
Imagen 77: Plaza de aparcamiento reservada para minusválidos carrer Pius XII nº 19. Fuente: Propia

APARCAMIENTO EN VÍA PÚBLICA En este primer tramo del itinerario 3 se localiza una plaza de aparcamiento reservada para minusválidos que no cumple la Normativa de Accesibilidad ya que no tiene las dimensiones mínimas y no posee de espacio de acercamiento desde el vado peatonal. La señalización es parcialmente correcta ya que aparece el símbolo internacional vertical y en el suelo pero no la señal de prohibido aparcar.

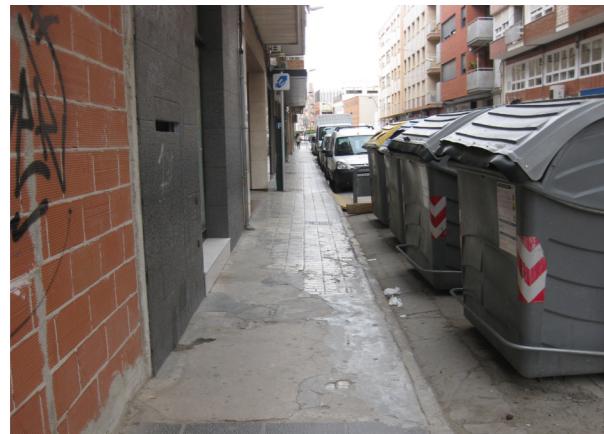
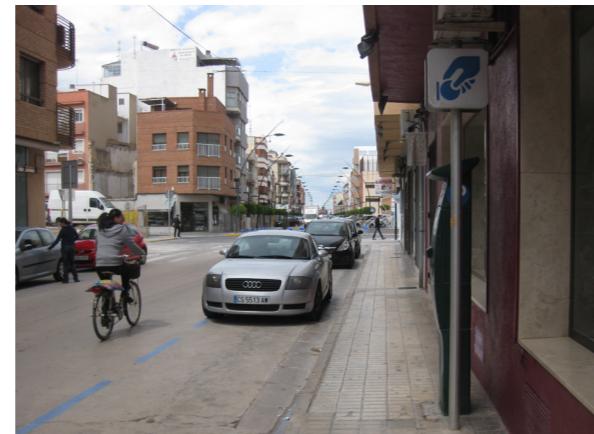
Imagenes 78 y 79: Itinerario peatonal carrer del Doctor Ferran. Fuente: Propia.

ITINERARIO PEATONAL_Se caracteriza por la existencia de aceras estrechas, con pequeños desniveles aislados y con mobiliario mal ubicado, que invade el ancho libre de paso del itinerario peatonal.

PAVIMENTO ITINERARIO_Deslizante en mojado, con pequeños resalte, aunque compacto y duro. Señalar la existencia de tramos con mala conservación del pavimento tan y como se observa en las imágenes superiores.

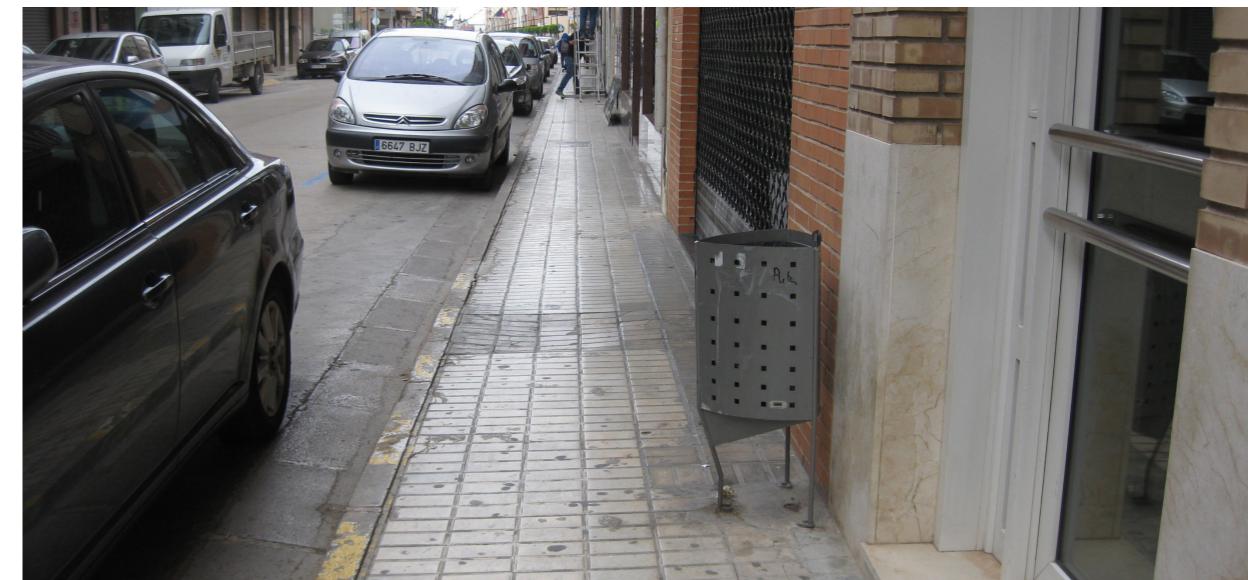
MOBILIARIO_Mala colocación del mobiliario limitando la banda libre peatonal (parte del itinerario peatonal libre de obstáculos, de salientes y de mobiliario urbano) a un ancho de 0,80 - 1,00 m, menor a 1,20 m que la Norma establece para Nivel Practicable.

Imagen 81: Mala colocación de la papelera en Itinerario Peatonal c/ Doctor Ferran Nº 2 . Fuente: Propia.

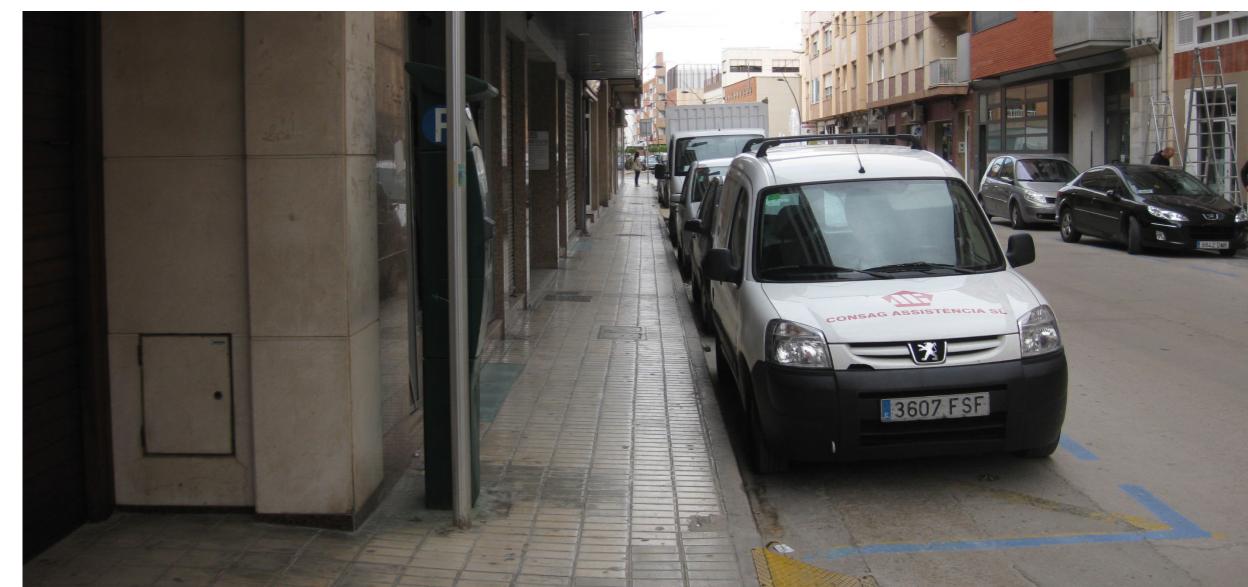
Imagen 82: Mala colocación de la máquina de zona azul en itinerario peatonal C/ Doctor ferran Nº 3. Fuente: Propia.

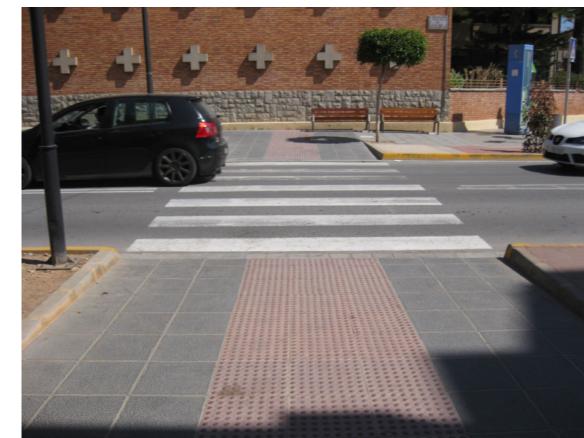
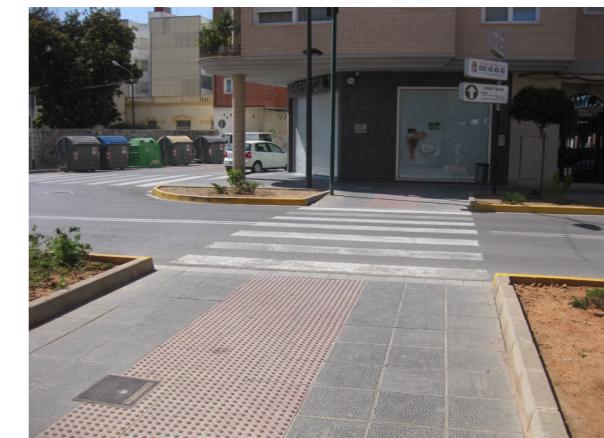
Imagen 85 y 86: Paso Peatonal Avinguda Catalunya Nº 7 (izquierda) y Nº 31 (derecha) . Fuente: Propia.

PASOS DE PEATONALES A lo largo del tramo detectamos una serie de vados peatonales cuyo diseño del pavimento no se ajusta a la Norma aunque son practicables y no presentan peligros de tropiezos y caídas.

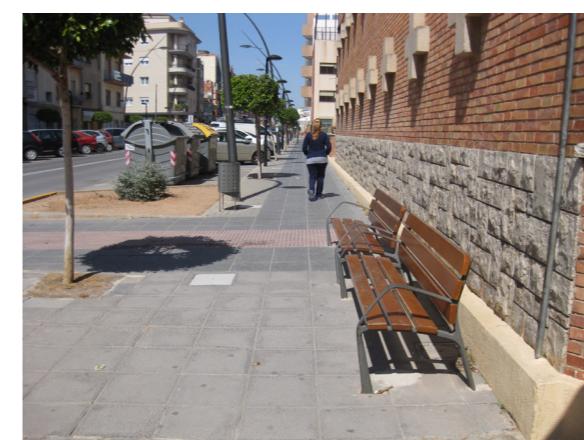
MOBILIARIO Y PLAZAS DE APARCAMIENTO RESERVADAS Por otro lado, se localiza algún elemento de mobiliario mal situado y plazas de aparcamiento reservadas cuyo diseño no cumple la Norma de Accesibilidad y que trataremos en las fichas de evaluación.

Imagen 87: Mobiliario que interrumpe itinerario.

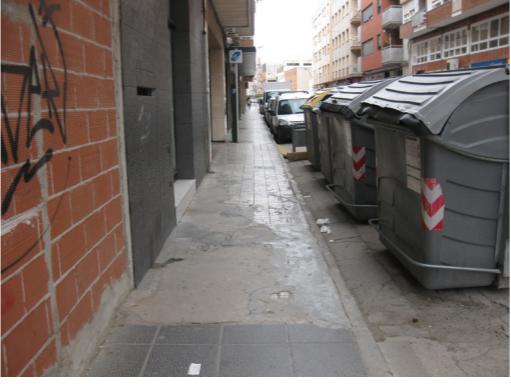
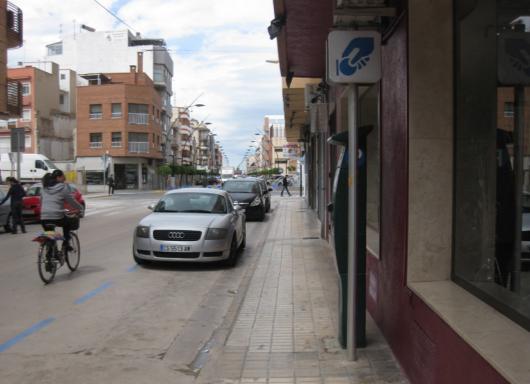
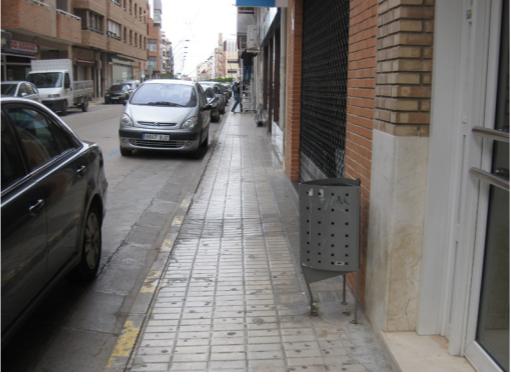
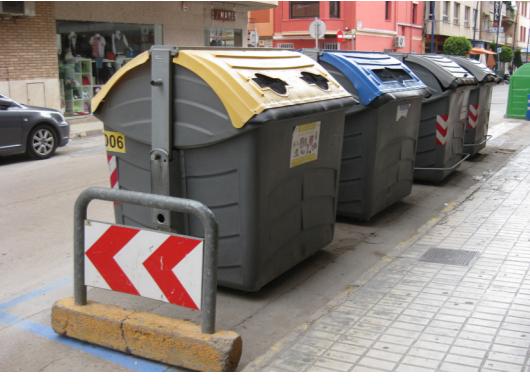
Descripción de la Incidencia					
Itinerario peatonal c/ Doctor Ferran. Las aceras están diseñadas con un pavimento deslizante en mojado, ademas de estar en mal estado en algunos tramos del itinerario. La mala ubicación del mobiliario limita el ancho libre de obstáculos a 1,20 m. (menor de 1,50 m. que establece la Norma). El bordillo es de una textura y color semejante al de la calzada. Por último, se observa como los contenedores están alejados del borde de la acera lo que impide su utilización por las personas con sillas de ruedas, ademas de no cumplir su diseño con las necesidades de practicabilidad.					
Solución a adoptar					
Reubicación de mobiliario a medio y largo plazo. Sustitución de pavimento de aceras.

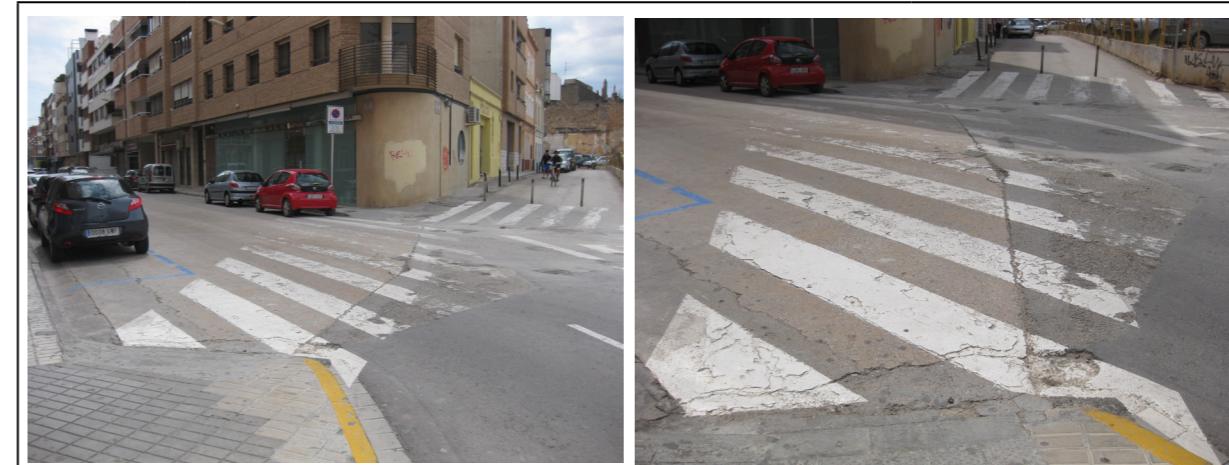
Paseo peatonal C/ Doctor Ferran esquina con AV de Méndez Núñez. Los vados no disponen de pavimento señalizador abotonado ademas de no estar diferenciado en color. Destacar que los vados peatonales no se encuentran enfrente con paso de cebra en diagonal. Además el pavimento de la calzada se encuentra en muy mal estado, con resaltas y con la pintura del paso de cebra muy deteriorado.

Se señalizará la presencia de paso peatonal en la acera, justo en el centro o eje del paso peatonal, en dirección perpendicular a la marcha, mediante franja señalizadora de 1,20 m de anchura. La franja señalizadora de paso peatonal en la acera debe contrastar en textura y color con el resto de la acera, para que sea fácilmente detectable por las personas ciegas y con deficiencia visual.

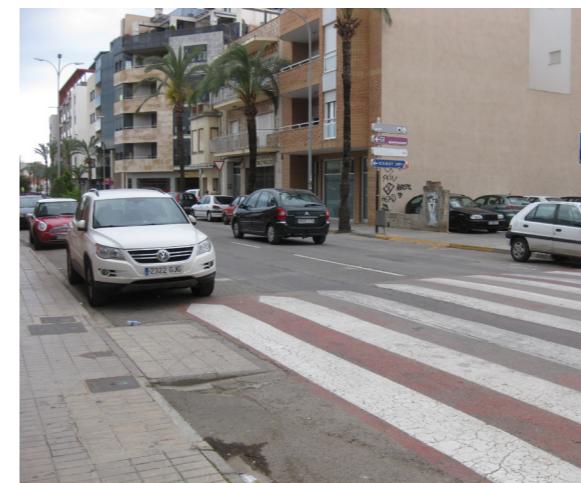
Imagen 92: Paso peatonal Av Jacinto Benavente nº 48. Fuente: Propia.

PASOS DE PEATONALES Tal y como se observa en las siguientes imágenes los pasos de peatones no cumplen la Normativa ya que presentan deficiencias en su diseño. El ancho de los vados es inferior al paso de cebra y no están señalizados verticalmente ni horizontalmente con una diferenciación en color ni en textura del pavimento de circulación para facilitar su detección por invidentes y, en general, por cualquier persona. En ocasiones encontramos vados no enfrentados con su pareja que localizaremos y detallaremos en las fichas de evaluación de este itinerario. Destacar el estado deteriorado del pavimento de la calzada, así como de la pintura del paso de cebra.

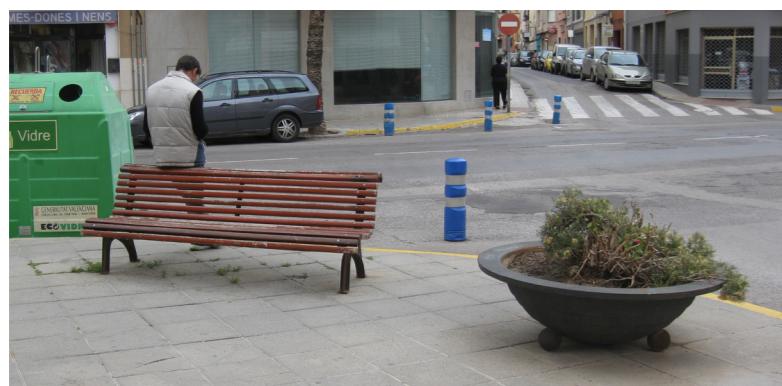
Imagen 95: Banco y jardinera no adaptados. Fuente: Propia.

Mobiliario que no cumple con un diseño accesible con lo que se deberá sustituir por otro que sí lo haga. Como por ejemplo el banco de la fotografía que se propone sustituir por bancos tipo Madrid presentes mayoritariamente en el nuevo urbanismo de la ciudad como los del Passeig Marítim o carrer Sant Francesc y otros puntos .

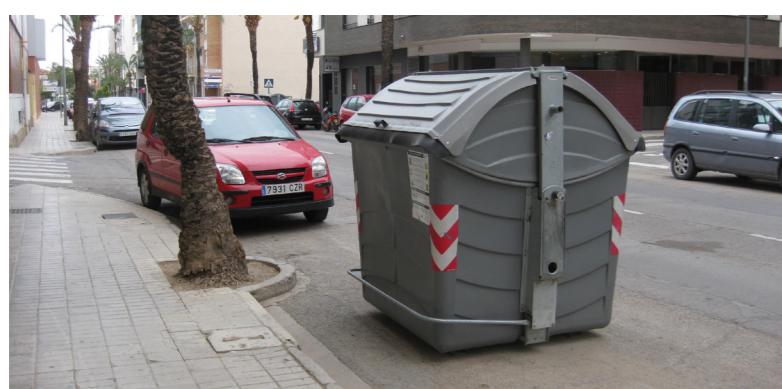
Imagen 96: Contenedor no accesible desde intinerario peatonal, F.P.

Contenedor sin señalización vertical, alejado del borde de acera y sin un diseño accesible.

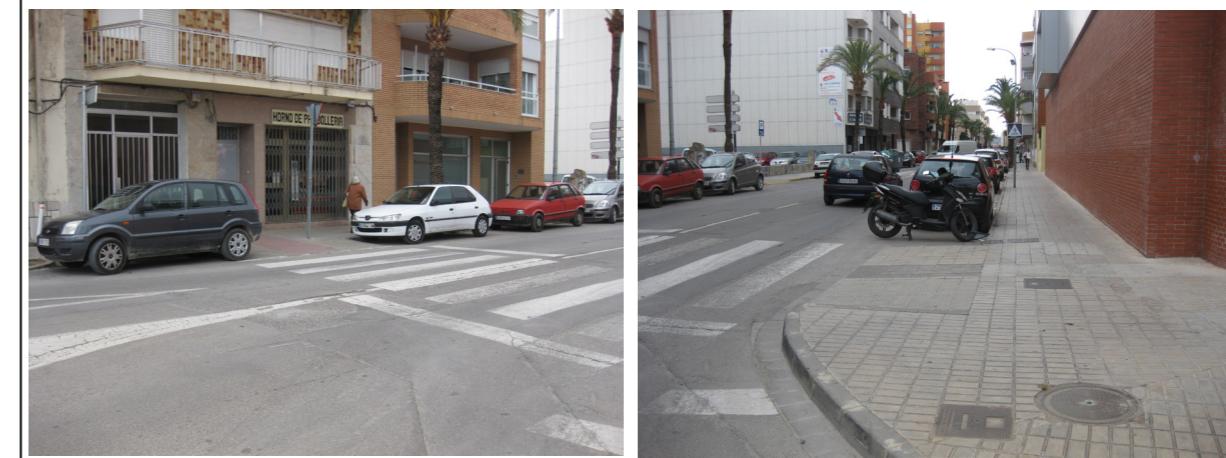
Paso peatonal en Av Jacinto Benavente esquina con C/ Pintor Sorolla. Inexistencia de diferenciación de color en el pavimento del vado. Pavimento abotonado diferenciador de textura incorrecto (No accesible). Móbilario (Señal de Ceda el Paso) en medio del paso peatonal, invadiendo el ancho libre de paso. No tiene señalización vertical ni horizontal.

Se señalizará la presencia de paso peatonal en la acera, justo en el centro o eje del paso peatonal, en dirección perpendicular a la marcha, mediante franja señalizadora de 1,20 m de anchura. La franja señalizadora de paso peatonal en la acera debe contrastar en textura y color con el resto de la acera, para que sea fácilmente detectable por las personas ciegas y con deficiencia visual. De forma general, se extenderá sin interrupción desde la línea de fachada o parte más externa del itinerario peatonal opuesta al bordillo hasta el mismo, cubriendo igualmente todo el ancho del paso de peatones en el tramo de acera contiguo al bordillo, quedando el pavimento señalizador en forma de "T" invertida.

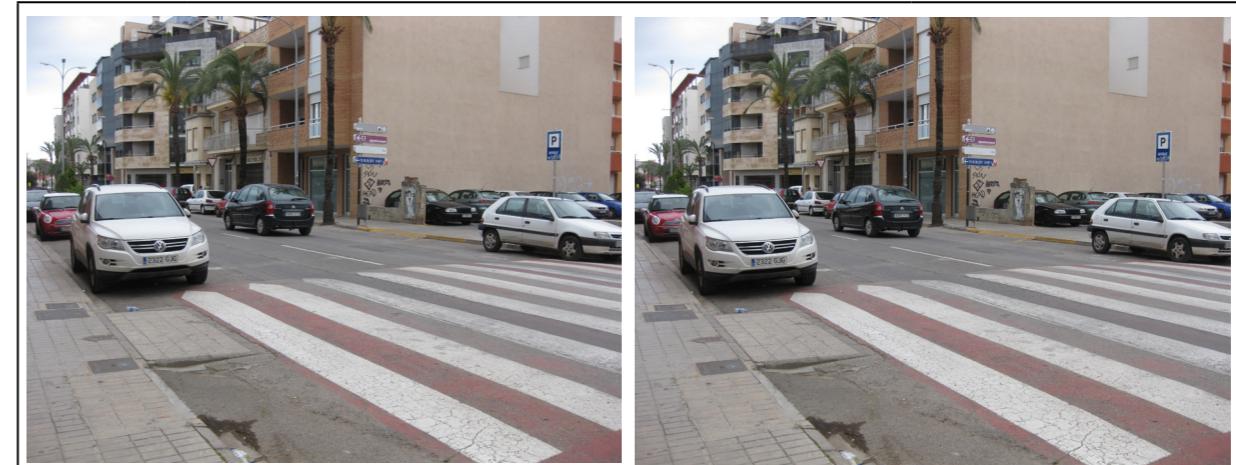
Paso peatonal en Av Jacinto Benavent, puerta Colegio La Salle. Ancho de vado menor que el ancho del paso de peatones. No existe diferenciación del pavimento en textura ni en color con el fin de señalizarlo horizontalmente. Inexistencia de señalización vertical.

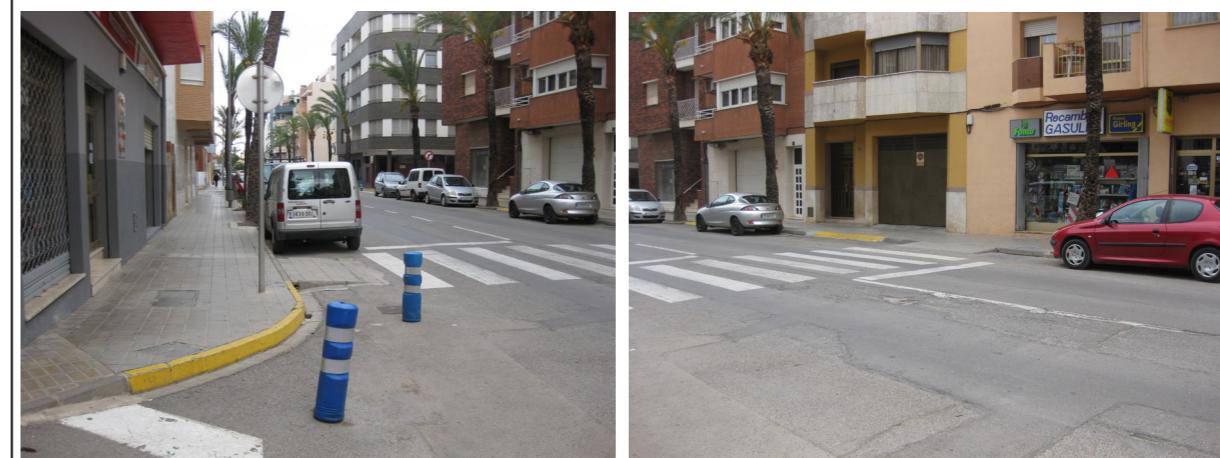
Paso peatonal en Av Jacinto Benavente nº 14 esquina con C/ G. Escoles Cristianes. Ancho de vado menor que el ancho del paso de peatones. No existe diferenciación del pavimento en textura ni el color con el fin de señalizarlo horizontalmente. Inexistencia de señalización vertical.

Cuando la acera sea superior a 2,70 m de ancho se construirá un vado de tres rampas. La rampa central será plana y las dos laterales alabeadas. El vado se situará en la zona de cruce, de forma transversal a la directriz de la acera. Dimensiones. Se debe proyectar en acera con un ancho igual al del paso peatonal trazado en calzada, respetando siempre el ancho mínimo libre peatonal de 1,80 m. Pendiente: La pendiente máxima de los planos inclinados será de un 10 %. Todas las rampas de un mismo vado tendrán la misma pendiente. Altura del bordillo: La altura del bordillo de la acera afecta directamente al diseño del vado, ya que a menos altura del mismo menos desarrollo de rampa necesitamos para una misma pendiente o viceversa.

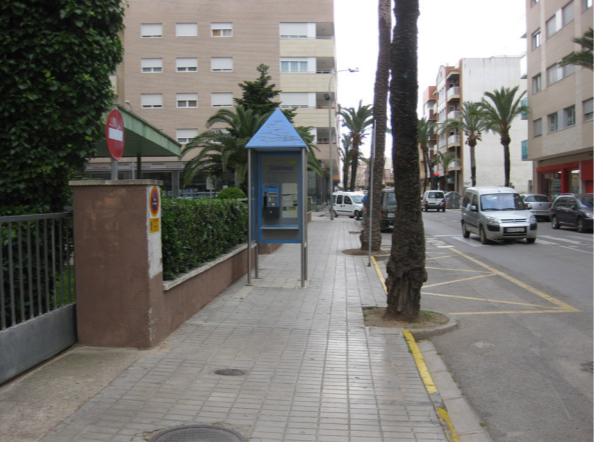
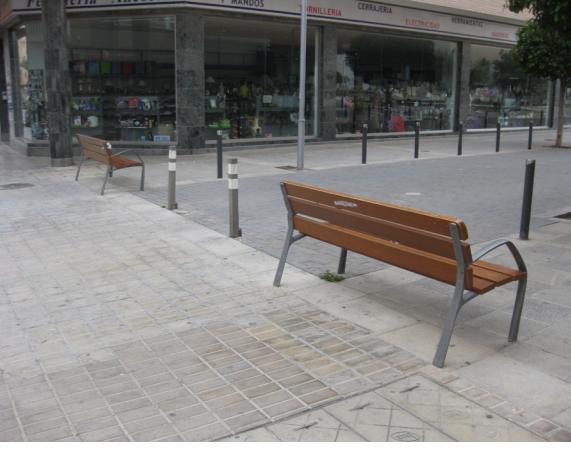
Descripción de la Incidencia					
<p>Cabina de teléfono y banco ubicados en la Av. de Jacinto Benavente. Si bien ambos elementos del mobiliario urbano tienen un diseño adaptado que cumple con los requisitos de accesibilidad, se detecta una mala ubicación de la cabina que, aunque se encuentra junto al borde de fachada, interrumpe y limita el ancho libre de obstáculos.</p> <p>En el caso de los bancos mala ubicación encarado hacia bolardos y alcornoces, lo que puede implicar tropiezos y caída con los otros elementos.</p>					
Solución a adoptar					
<p>Reubicación de los del mobiliario urbano de tal manera que no invadan la banda libre peatonal ni se encuentre enfrentados a otros elementos y obstáculos. De tal manera, que puedan ser usado por todos los ciudadanos. Igualmente se señalizarán adecuadamente para que sean fácilmente detectables y contrastarán en color con su entorno con el mismo fin.</p>

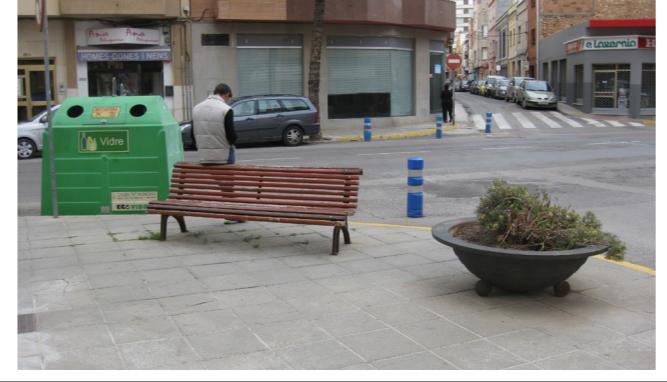
<p>Banco en la Av. Jacinto Benavente. Diseño no adaptado; asiento sin reposabrazos en los extremos lo que implica dificultades para levantarse a las personas mayores y con muletas. Inexistencia de pavimento diferenciador para indicar la presencia del elemento. Se recomienda banco modelo Madrid.</p>	
mdi17	Altura del asiento	0,45 m ± 0,02 m	Cumple			
mdi18	Reposabrazos en los extremos	Sí	No			
mdi19	Altura del reposabrazos		No cumple			
mdi20	Profundidad del asiento	0,40-0,45 m	No cumple			
mdi21	Altura del respaldo	0,40 m	Sí			
mdi2	Pavimento diferenciado	-	No			
Contenedores						
mdi12	Reserva mínima		Sí

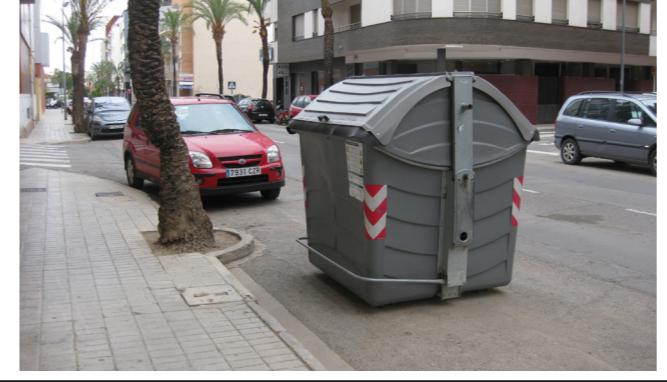
<p>Contenedor situado en la Av. Jacinto Benavente. Su diseño no es el más adecuado ya que la altura de la boca es superior a 1 m. Además la ubicación es incorrecta, siendo inaccesibles desde el itinerario peatonal. Se recomienda la colocación de horquillas para delimitar su situación.</p>

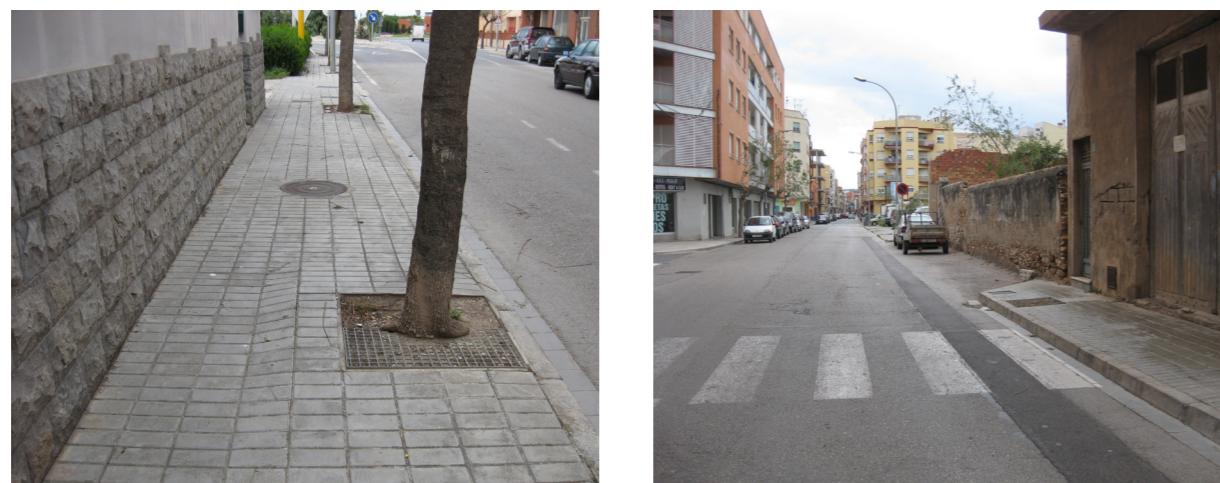
Imagenes 99 y 91: Itinerario peatonal c/ Vinarós. Pavimento en mal estado (izq). Discontinuidad (der). Fuente: Propia.

PAVIMENTO ITINERARIO Pavimento en muy mal estado de conservación en distintos puntos del itinerario peatonal, lo que puede acarrear graves problemas de tropiezos y caídas.

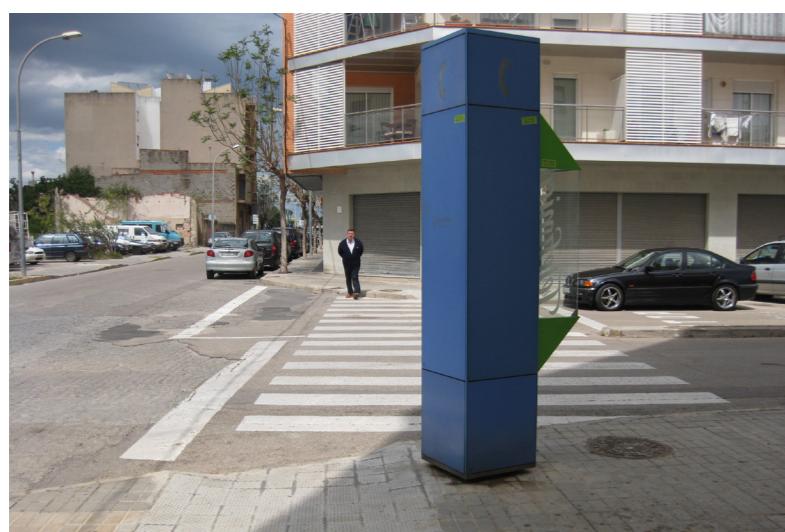
Imagen 97: Cabina telefónica interrumpe el ancho libre de paso

Cabina telefónica en medio del paso peatonal invadiendo la banda libre peatonal mínima de 1,50 m de ancho para un Nivel Adaptado y de 1,20 m para un Nivel Practicable.
