PLAN MUNICIPAL DE ACCESIBILIDAD EN EL URBANISMO DE BENICARLÓ (CASTELLÓN)

Ajuntament
de Benicarló

FRANCISCO JAVIER MARTÍNEZ CORTIJO
RAÚL GARCÍA ESTEBAN

PLAN MUNICIPAL DE ACCESIBILIDAD EN EL URBANISMO DE BENICARLÓ (CASTELLÓN)**ÍNDICE GENERAL**

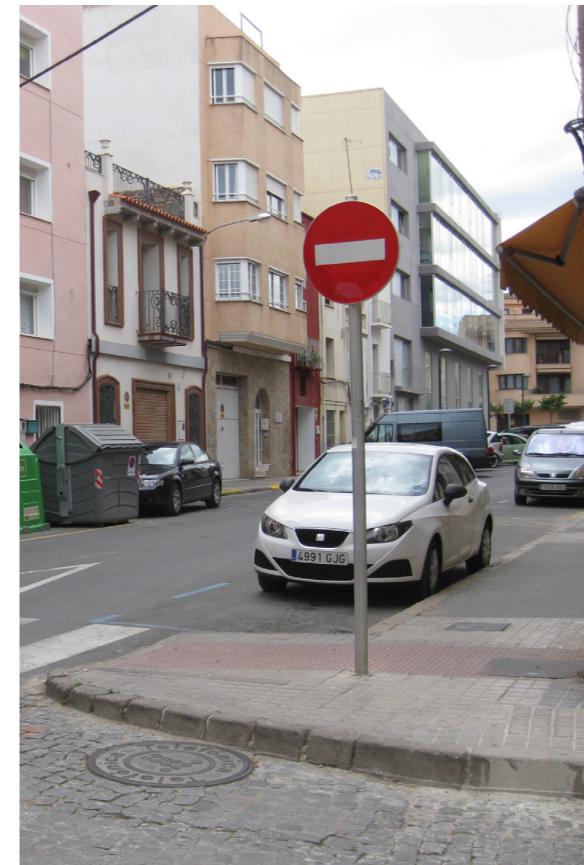
A lo largo del itinerario se detectan señales de tráfico mal puestas, así como imbornales en medio de los pasos peatonales y en el sentido de la marcha.

Imagen 98, 99 y 100: Señal de tráfico mal puesta en c/ Vinarós nº 5 (izquierda) y nº 73 (derecha arriba). Rejilla de recogida de aguas pluviales en paso peatonal C/ Vinarós nº 37. Fuente propia.

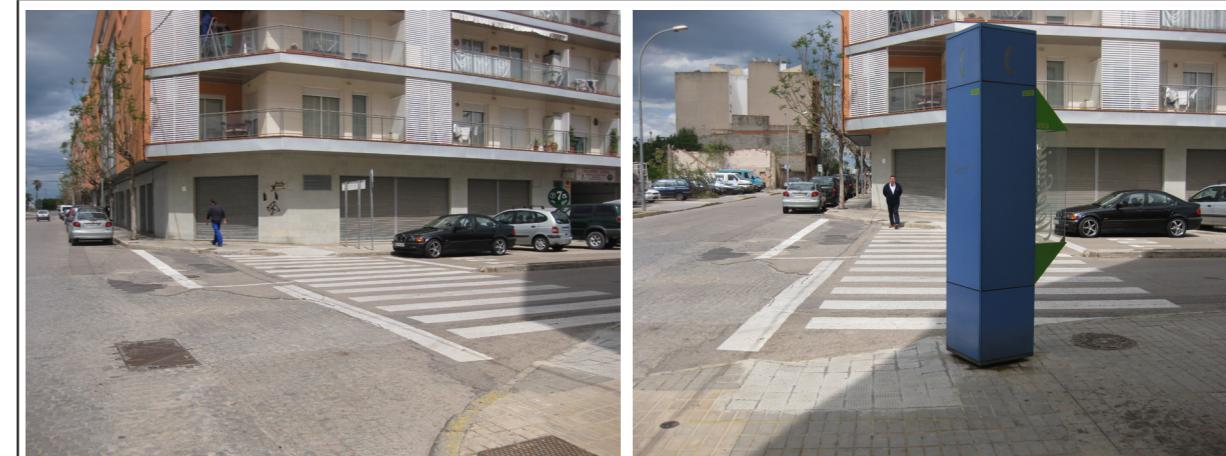
Paso peatonal en C/ Castello esquina con C/ Vinarós. Ancho de vado menor que el paso de peatones, además de tener un ancho menor de 1,80 metros. Aunque existe diferenciación en el pavimento en textura, éste no es correcto. Inexistencia de diferenciación en color con el fin de señalizarlo horizontalmente. Falta de señalización vertical. A este se suma la mala ubicación de la cabina telefónica que se ubica en medio del paso peatonal invadiendo al ancho libre de paso.

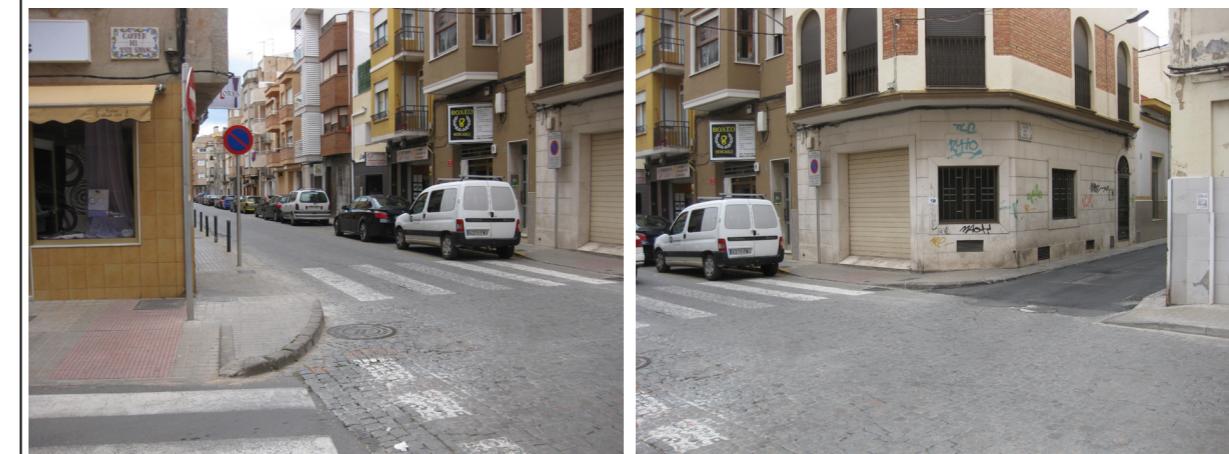
Paso Peatonal c/ Vinarós cruce con c/ Mestre Serrano. Vado peatonal no enrasado totalmente a la calzada. Existe pavimento señalizado diferenciado con textura pero éste no es correcto. Inexistencia de pavimento de localización diferenciado con color en uno de los márgenes, siendo incorrecta la señalización en el otro. Falta de señalización vertical del paso peatonal. El pavimento de adoquines de la calzada no se encuentra en un estado excesivamente deteriorado pero habrá que tener cuidado con la aparición de resaltos que pudieran acarrear caídas. Por otro lado, mala ubicación de la señal de tráfico (imagen izquierda) invadiendo el itinerario peatonal.

Se señalizará la presencia de paso peatonal en la acera, justo en el centro o eje del paso peatonal, en dirección perpendicular a la marcha, mediante franja señalizadora de 1,20 m de anchura. La franja señalizadora de paso peatonal en la acera debe contrastar en textura y color con el resto de la acera, para que sea fácilmente detectable por las personas ciegas y con deficiencia visual. De forma general, se extenderá sin interrupción desde la línea de fachada o parte más externa del itinerario peatonal opuesta al bordillo hasta el mismo, cubriendo igualmente todo el ancho del paso de peatones en el tramo de acera contiguo al bordillo, quedando el pavimento señalizador en forma de "T" invertida.

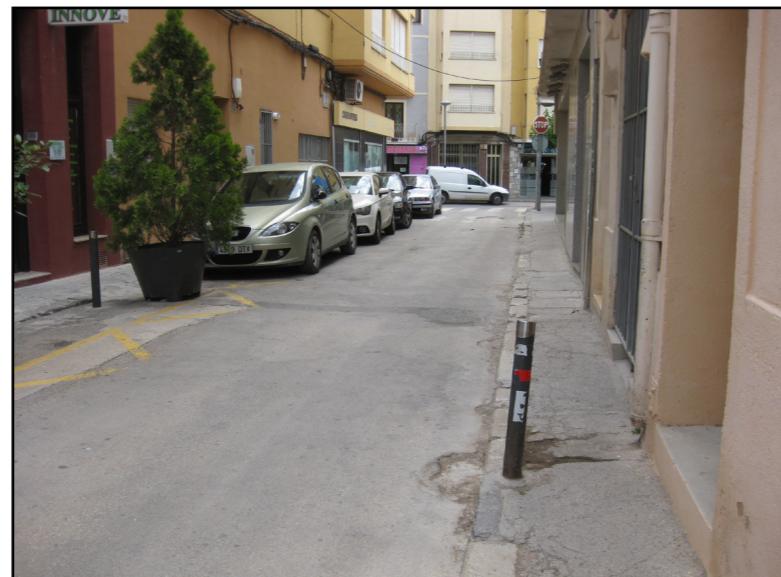
Imagen 102: Acera estrecha con pavimento en muy mal estado en carrer de les Moreres. Fuente: Propia.

PAVIMENTO El pavimento existente en el tramo se encuentra en muy mal estado de conservación, además de presentar cejas, retallos y rebordes.

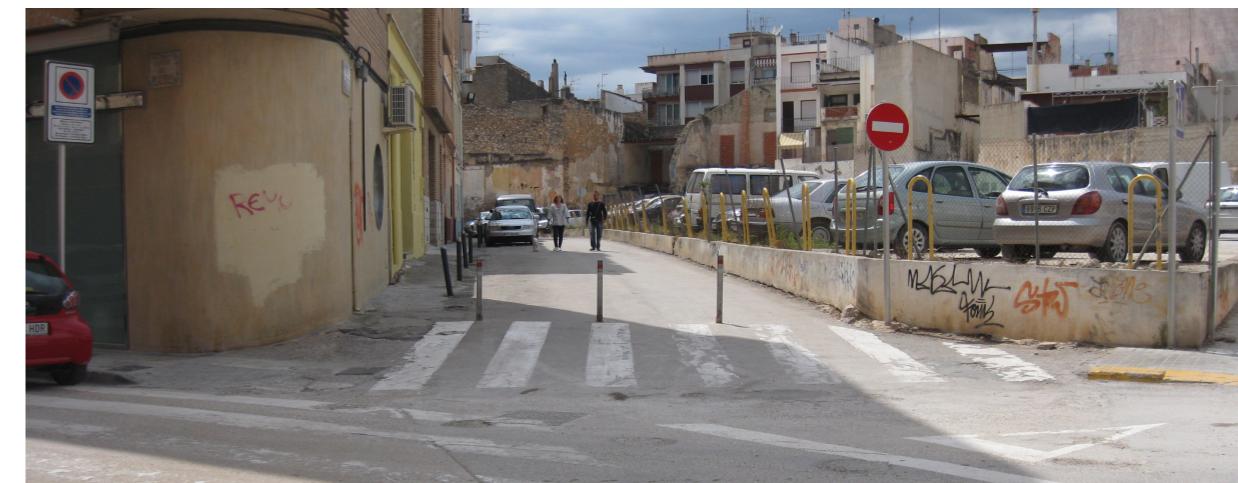
Imagen 104: Paso peatonal carrer Doctor Ferran con carrer de les Moreres. Pavimento en mal estado. Fuente: Propia.

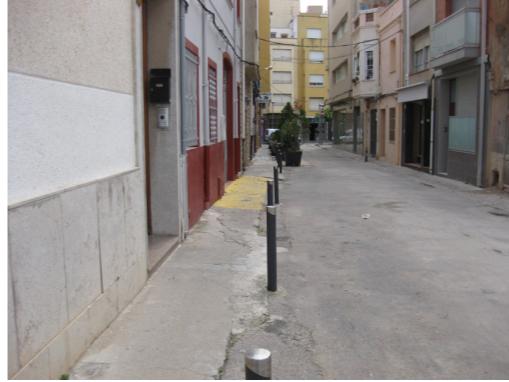
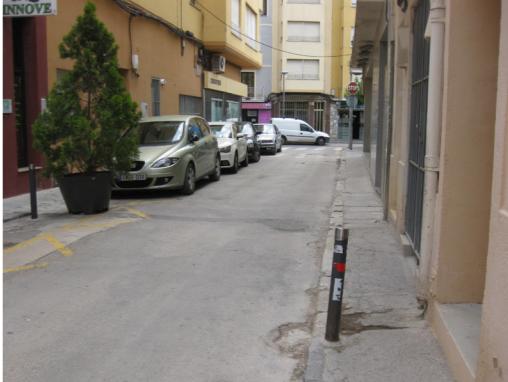
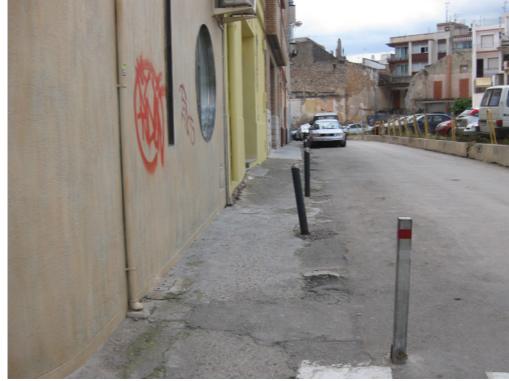
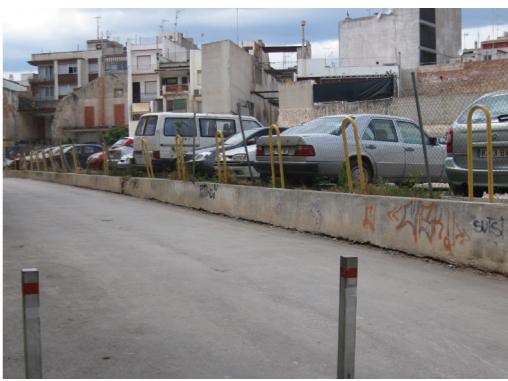
Descripción de la Incidencia			
<p>Itinerario peatonal c/ de les Moreres, tramo desde la C/ del Doctor Ferran hasta la Platça del Mercat Vell. Las aceras están realizadas con mortero de cemento parcheadas en la mayoría del tramo, en muy mal estado de conservación. Ancho libre de obstáculos de 1,00 - 1,10 m. (menor de 1,50 m. que establece la Norma). Bordillo inexistente en parte del itinerario y no diferenciado en color distinto al de la calzada en otro.</p>			
Solución a adoptar			
<p>Ensanchar y construir nuevo pavimento en aceras con anchos y pendientes adecuadas. (Diseño Técnico Ref. IPE1, IPE3 y PAV1).</p>

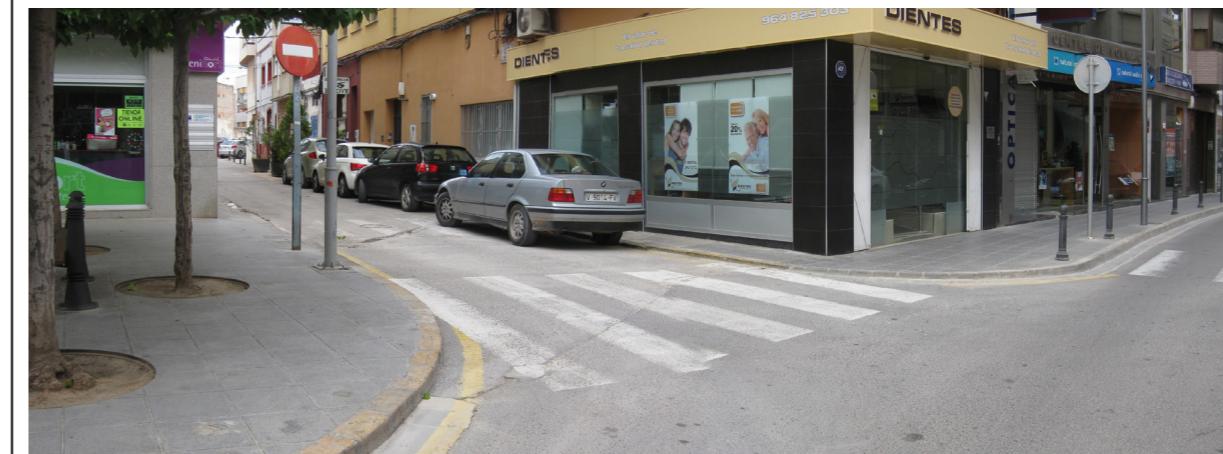
El principal problema es la inexistencia de vado peatonal que de continuidad a cota cero entre la acera y la calzada, lo que conlleva a la imposibilidad de uso por parte de las personas con sillas de ruedas. Paso de cebra con pintura y pavimento de calzada deteriorado. Falta de señalización horizontal con pavimento diferenciador en textura (pavimento abotonado) y de color. Inexistencia de señalización vertical de paso de peatones.

En aceras estrechas de 1,50 a 2,70 m de ancho se construirá un vado de dos rampas laterales alineadas con la acera y zona central a cota cero. El vado se realizará rebajando todo el ancho de la acera en sentido longitudinal.

(Diseño Técnico Ref. VPE2).

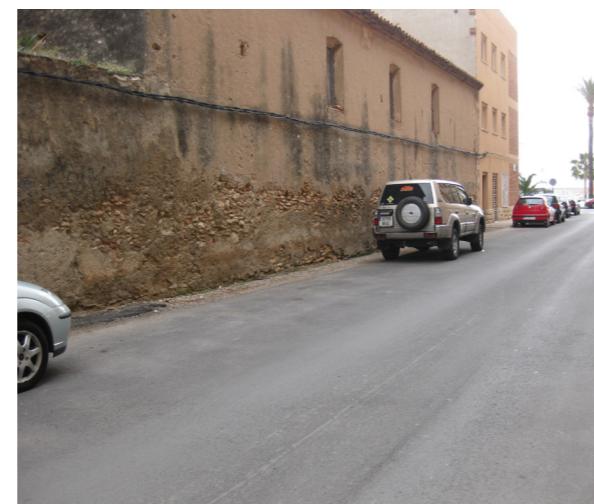
ITINERARIO PEATONAL Se trata de un tramo con aceras anchas, sin desniveles aislados y con una altura y diseño de bordillo adecuado a lo largo de la mayoría del recorrido. Sin embargo, el último tramo de la calle, en su margen izquierdo, no existe acera por lo que, en todo caso, habría que señalizar el itinerario accesible de su margen derecha.

Imagen 106: Inexistencia de itinerario peatonal en margen izquierdo c/ del Comerç. Fuente: Propia.

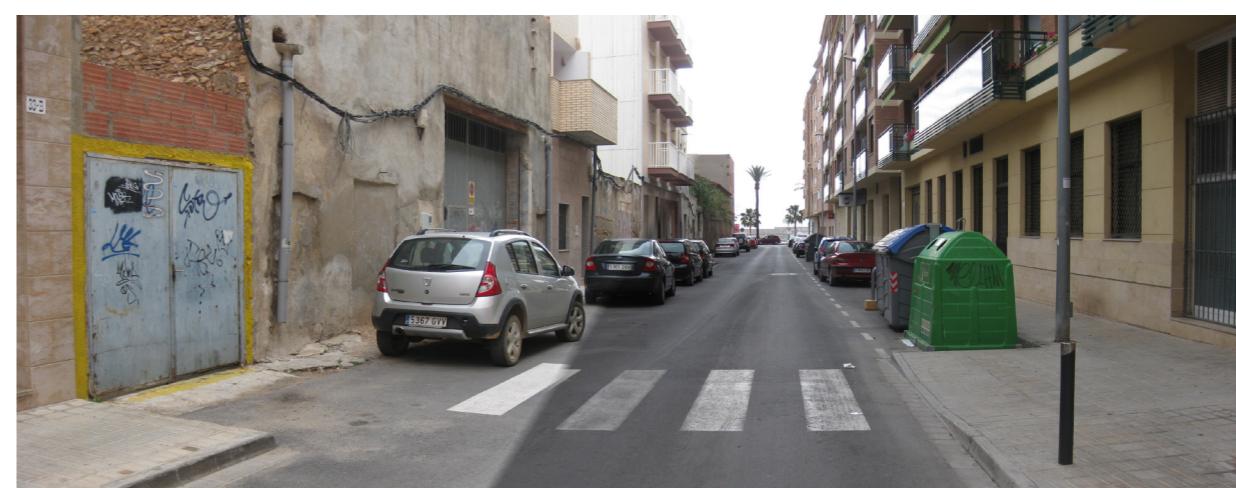
PASOS DE PEATONALES_Existencia de vados peatonales con continuidad a cota cero acera-calzada en la mayoría de ocasiones pero sin señalizar vertical y horizontalmente mediante pavimento abotonado con diferenciación de color. A lo largo de este itinerario se detectan vados no enfrentados ni perpendicularmente a la calzada. Si esta falta de perpendicularidad fuera por razones justificadas, el paso e cebra deberá ser señalizado mediante bandas reflectantes.

Imagen 107: Paso peatonal carrer del Comerç. Inexistencia de vado ni pavimento señalizador. Fuente: Propia.

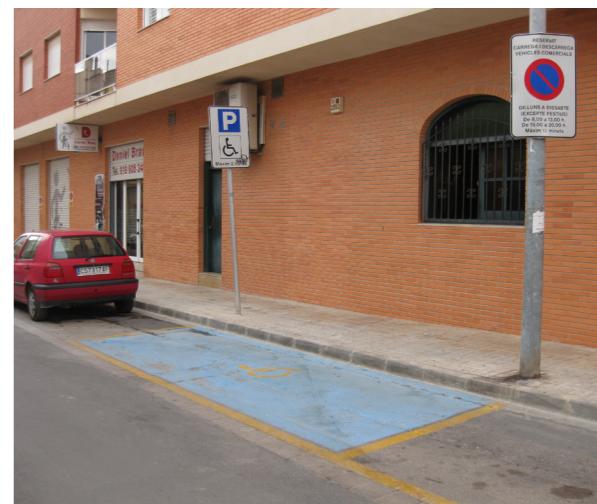
APARCAMIENTO EN VÍA PÚBLICA Se localiza una plaza de aparcamiento reservada para minusválidos que no cumple la Normativa de Accesibilidad ya que no tiene las dimensiones mínimas y no posee de espacio de acercamiento desde el vado peatonal. La señalización vertical y horizontal es correcta con el símbolo internacional vertical y en el suelo, así como la señal de prohibido aparcar.

Imagen 108: Plaza de aparcamiento reservada c/ del Comerç nº 25. Inexistencia de vado. Fuente: Propia.

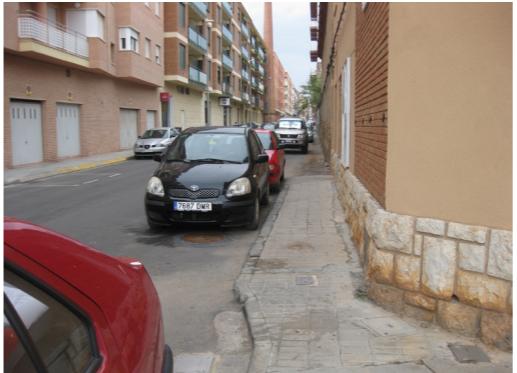
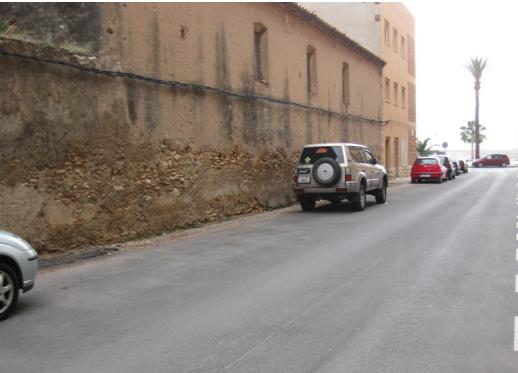
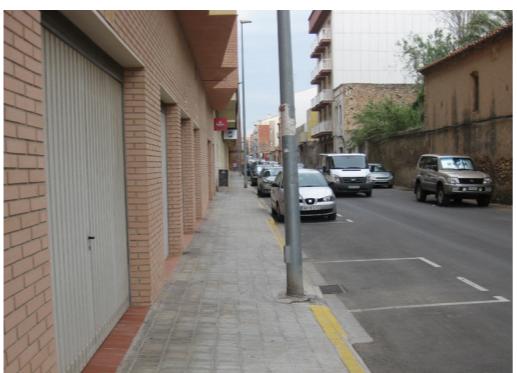
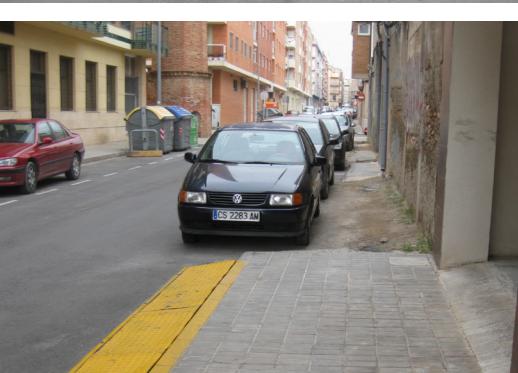
Itinerario: 7		U.1	ITINERARIO PEATONAL
Ficha Descriptiva y Gráfica				
Reportaje Fotográfico

Descripción de la Incidencia				
Itinerario peatonal carrer del Comerç. Pavimento que aun siendo compacto y duro puede ser resvaladizo en mojado. En algún tramo las aceras son estrechas aunque en la mayoría del tramo cumple con la Norma. Destacar en el último tramo del itinerario la discontinuidad del itinerario peatonal en su margen izquierdo por falta de acera.				
Solución a adoptar				
Dar continuidad al margen izquierdo o señalizar el margen derecho como Itinerario adaptado.

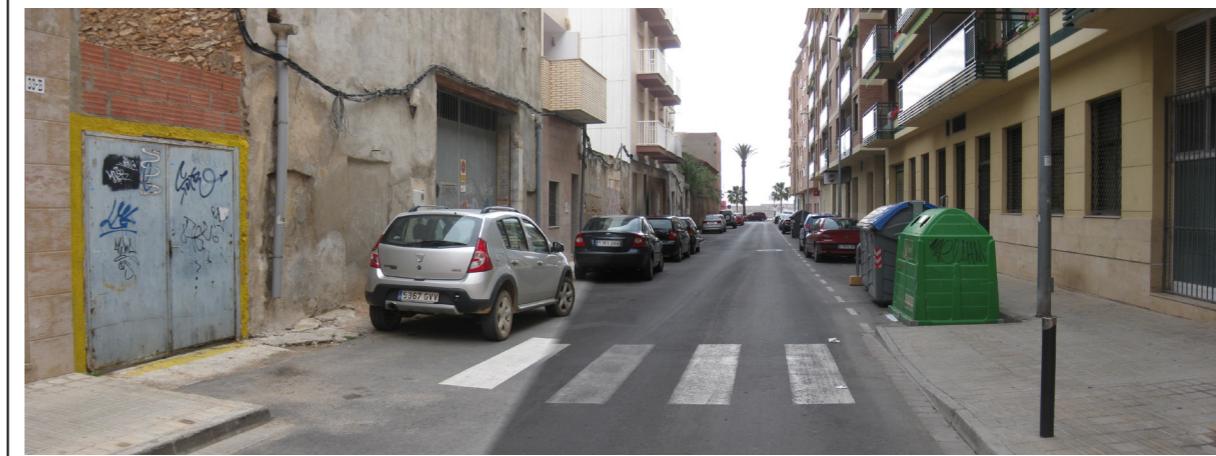
Itinerario: 7 CC.AA	U.2	PASO DE PEATONES/ VADO
	Ficha Descriptiva y Gráfica

Paso de peatones ubicado en C/ del Comerç, cruce C/ del Grau. El principal problema detectado es la inexistencia de vado peatonal que de continuidad a cota cero entre la acera y la calzada, lo que conlleva a la imposibilidad de uso por parte de las personas con sillas de ruedas. Paso de cebra con pintura deteriorada, que además es deslizante en mojado. Falta de señalización vertical de paso de peatones.

En aceras estrechas de 1,50 a 2,70 m de ancho se construirá un vado de dos rampas laterales alineadas con la acera y zona central a cota cero. El vado se realizará rebajando todo el ancho de la acera en sentido longitudinal. **(Diseño Técnico)**

Ref. VPE1 y VPE2.

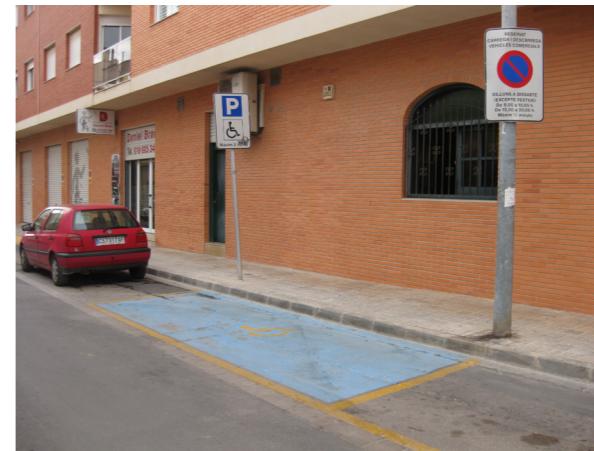
Itinerario: 7	T.3	APARCAMIENTO EN VÍA PÚBLICA
CC.AA	Comunidad Valenciana

Pl. aparc. discapacitados C/ del Comerç, cruce con C/ de València. Se tratan de una plaza en línea que no cumplen las dimensiones mínimas y no poseen de espacio de acercamiento desde el vado peatonal. La señalización es correcta ya que aparece el símbolo internacional vertical y en el suelo así como la señal de prohibido aparcar.

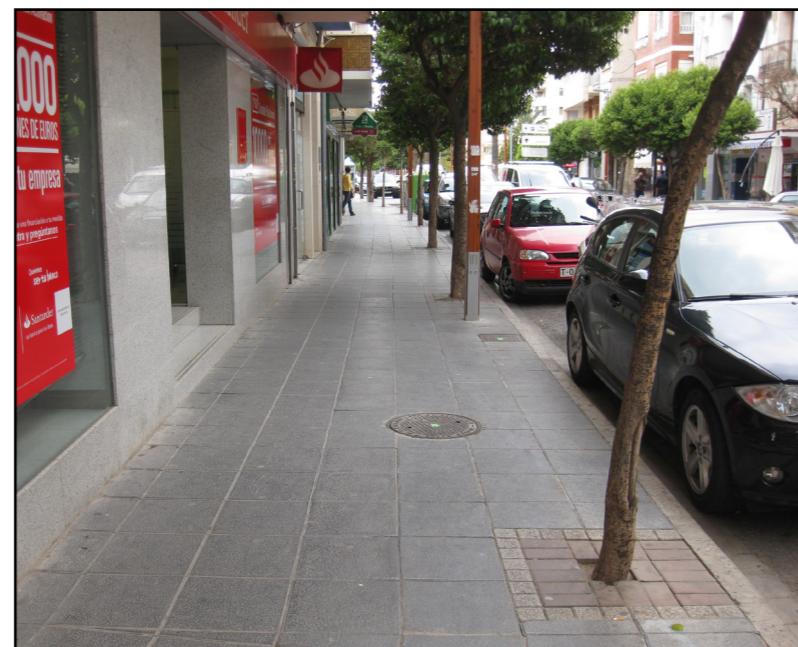
Imagen 110: Itinerario Av Joan Carles I. Aceras anchas con alcorques cubiertos. FP.

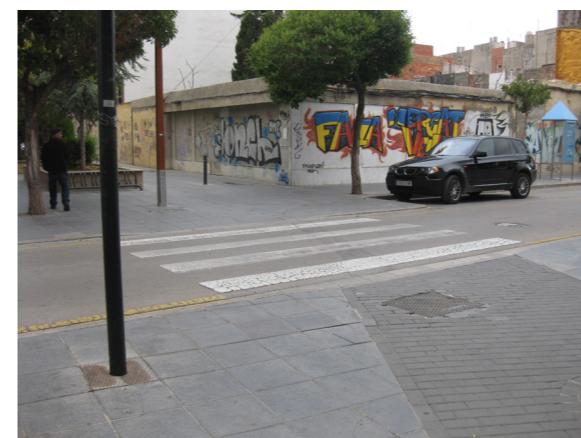
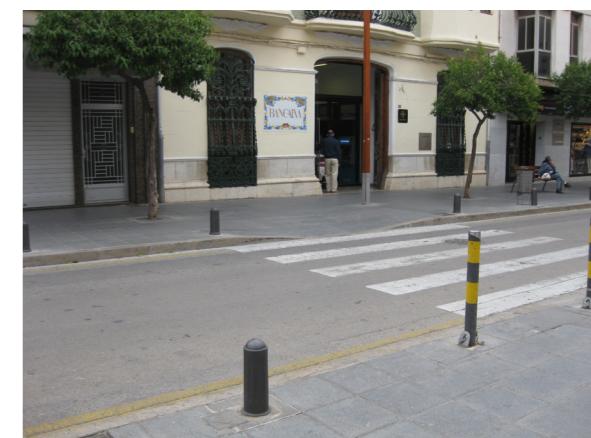
VADOS PEATONALES_En el itinerario se localizan pasos de peatones que presentan la misma problemática, la inexistencia de un pavimento diferenciador de textura y color adecuado para la detección del mismo por invidentes y/o personas con restos visuales.

Imagénes 111 y 112 Paso peatonal Av Joan Carles I cruce con Passatge Sant Pau. Fuente: Propia

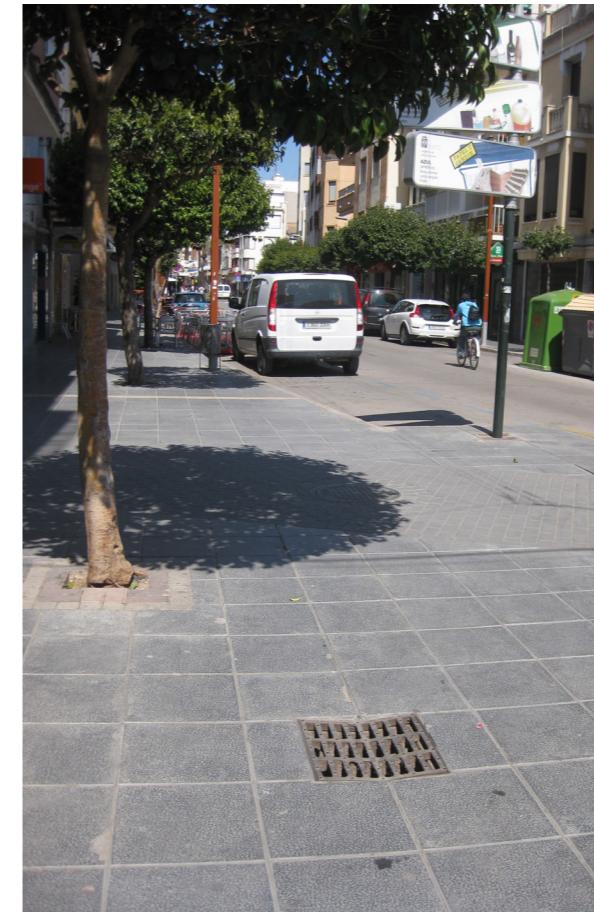
Se localizan rejas y/o registros colocados enrasados con el pavimento pero con una anchura de huecos superior a los 2 cm y orientados en el sentido de la marcha (imagen 116).

Imagen 116: Rejilla con anchura de huecos excesiva y orientada en sentido de la marcha.

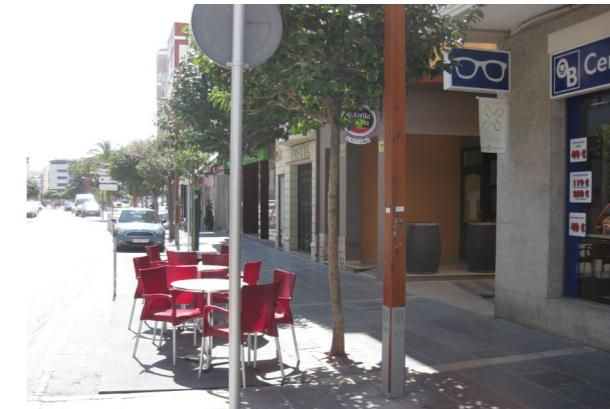
Imagen 117: Terraza perfectamente ubicada fuera de itinerario peatonal.

Los elementos provisionales, como terrazas de bares o cafeterías, puestos de venta o exposición, etc. deben organizarse de forma alineada en el tramo más próximo al bordillo, de forma que en ningún caso invadan la banda libre peatonal. La imagen 117 se trata de una terraza de la av. Joan Carles I 22, siendo este un buen ejemplo de como se deberían colocar todas las terrazas fuera del itinerario peatonal. Por el contrario, la imagen 118 corresponde a la terraza de la cafetería en esta misma avenida, en el número 10 y en el que se observa como las mesas situadas a borde de fachada interrumpen el itinerario principal, limitando el ancho de paso.

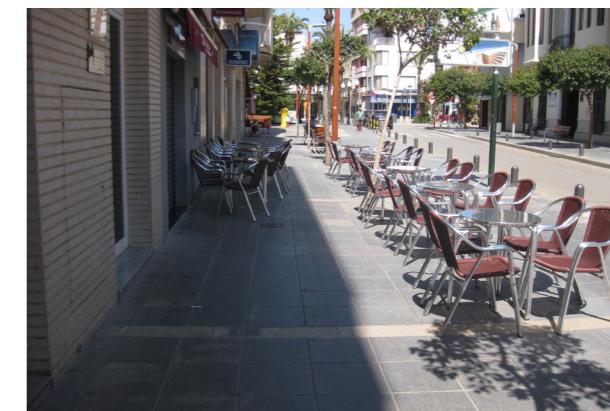
Imagen 118: Mobiliario de terraza mal ubicado con ancho libre de obstáculos estrecho.

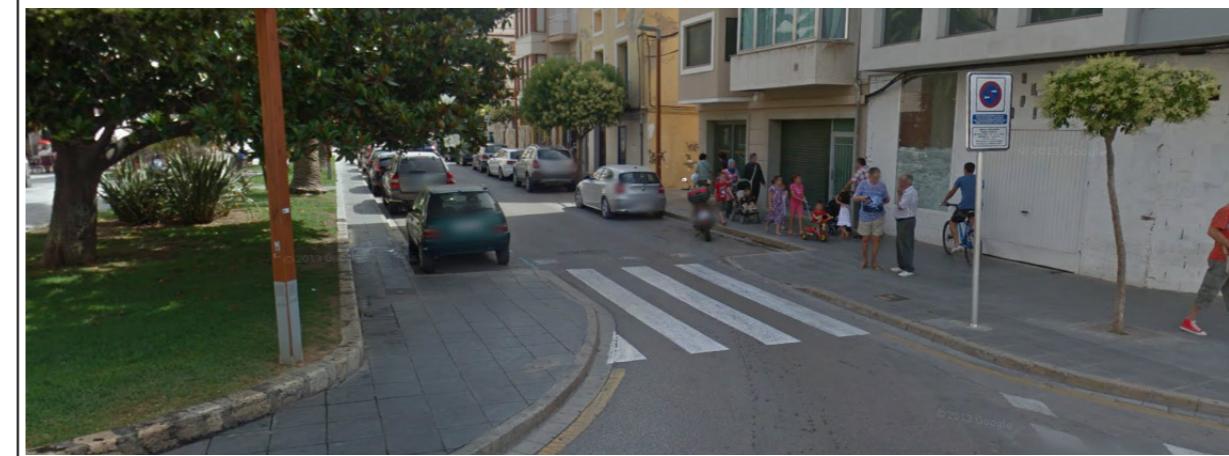
Itinerario: 8	U.2	PASO DE PEATONES/ VADO
CC.AA	Comunidad Valenciana

Paso peatonal en Av. Joan carles I, cruce con Av Constitucio. El ancho de vado es menor que el paso de peatones. Inexistencia de pavimento diferenciador en textura y color con el fin de señalizar el paso de peatones. Falta de señalizacin vertical.

Se construirá un vado de tres rampas con pavimento diferenciador de textura y color y con las dimensiones adecuadas La rampa central será plana y las dos laterales alabeadas.

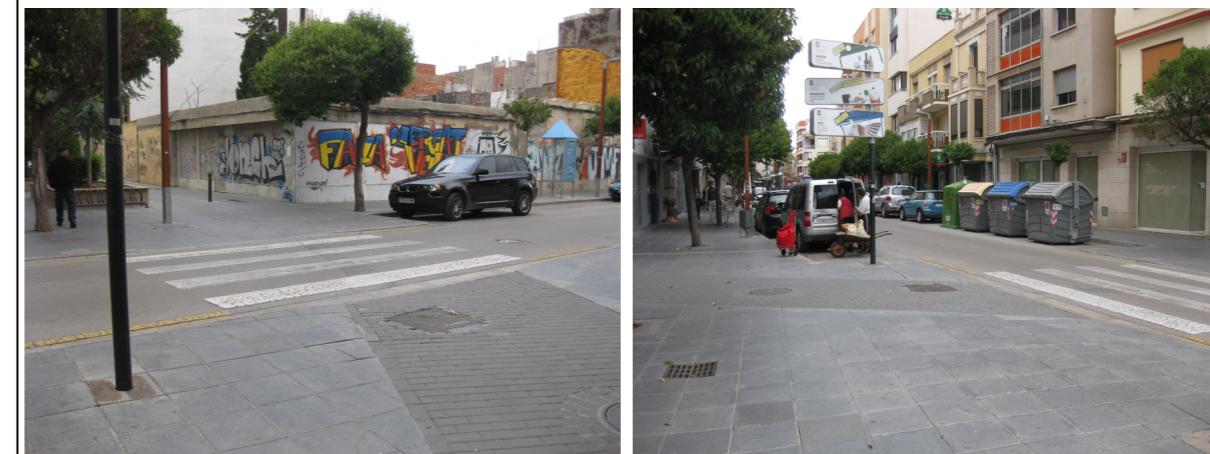
Itinerario: 8	U.2	PASO DE PEATONES/ VADO
CC AA	Comunidad Valenciana

Paso peatonal en Av. Joan carles I, cruce con c/ dels Alemays y Passatge Sant Pau. El ancho de vado es menor que el paso de peatones, aún así cumpliría con Norma por tener un ancho mayor de 1,80 m. Aunque existe diferenciación de textura en el pavimento de uno de los vados, éste no se ajusta a la Norma en cuanto al pavimento abotonado que se recomienda. A su vez, inexistencia de diferenciación en color con el fin de señalizarlo horizontalmente. Falta de señalización vertical.

Se señalizará la presencia de paso peatonal en la acera, justo en el centro o eje del paso peatonal, en dirección perpendicular a la marcha, mediante franja señalizadora de 1,20 m de anchura. La franja señalizadora de paso peatonal en la acera debe contrastar en textura y color con el resto de la acera, para que sea fácilmente detectable por las personas ciegas y con deficiencia visual. De forma general, se extenderá sin interrupción desde la línea de fachada o parte más exterior del itinerario peatonal opuesta al bordillo hasta el mismo, cubriendo igualmente todo el ancho del paso de peatones en el tramo de acera contiguo al bordillo, quedando el pavimento señalizador en forma de "T" invertida.

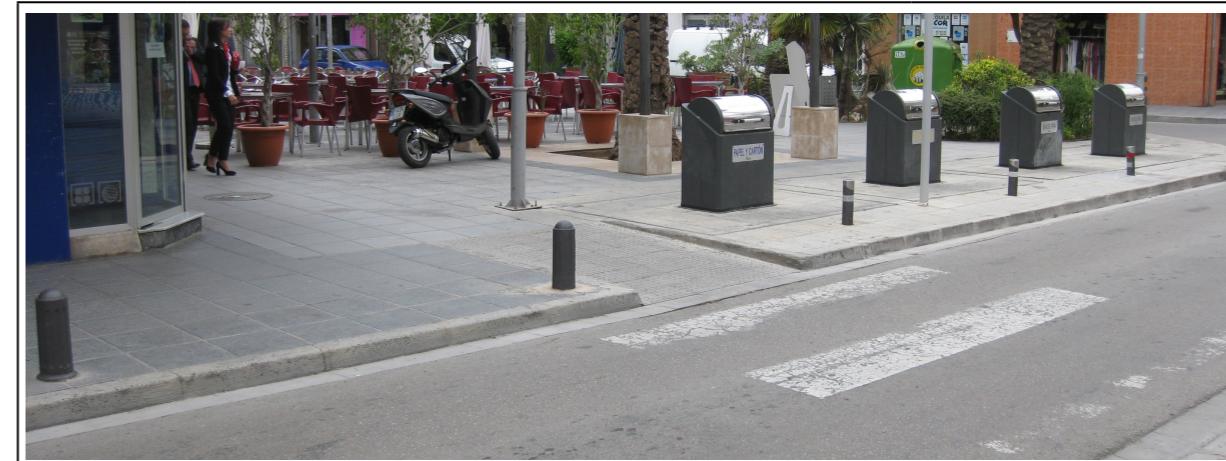
Itinerario: 8 CC.AA	U.2	PASO DE PEATONES/ VADO
	Ficha Descriptiva y Gráfica

Paso peatonal en Plaça del Mercat Vell. El ancho de vado es mucho menor que el paso de peatones, además de tener un ancho inferior a 1,80 metros. Inexistencia de pavimento diferenciador en textura y color con el fin de señalizar el paso de peatones. Pintura del paso de cebra deteriorada.

Se construirá un vado de tres rampas con pavimento diferenciador de textura y color y con las dimensiones adecuadas. La rampa central será plana y las dos laterales alabeadas.

(Diseño Técnico Ref. VPE1).

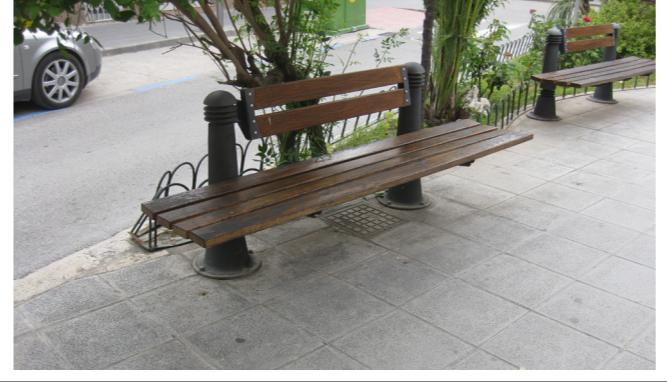
Banco en la Plaça del Mercat Vell. Diseño no adaptado; asiento sin reposabrazos en los extremos. Respaldo no continuo en todo el asiento. Inexistencia de pavimento diferenciador para indicar la presencia del elemento. Se recomienda los bancos modelos <i>Modo</i> o <i>Madrid</i> .
Contenedores					
mdi12	Reserva mínima		Sí		
mdi13	Altura de la boca o mecanismos	0,70-1 m	Cumple		
mdi34	Deben estar situados en la calzada	Sí	No pero en el borde

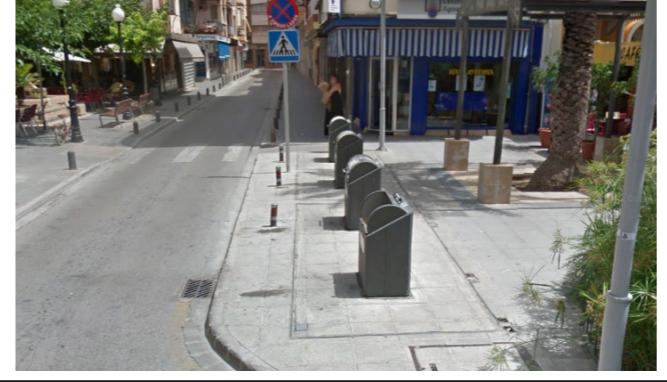
Contenedores de la Plaça del Mercat Vell. Diseño adaptado, situados en lugar adecuado pero inaccesibles desde el itinerario peatonal, ya que deberían estar mirando hacia la acera y no hacia la calzada. La altura y el peso de la tapa facilitan la manipulación para el usuario.
Alcorques en itinerario peatonal					
mdi42	Enrasados	Sí	No		
mdi43	Cubiertos con rejillas o similar	Sí, si distancia borde elemento-fachada < 3m	No		
mdi44	Diámetro de la obertura ≤	2 cm	No cumple

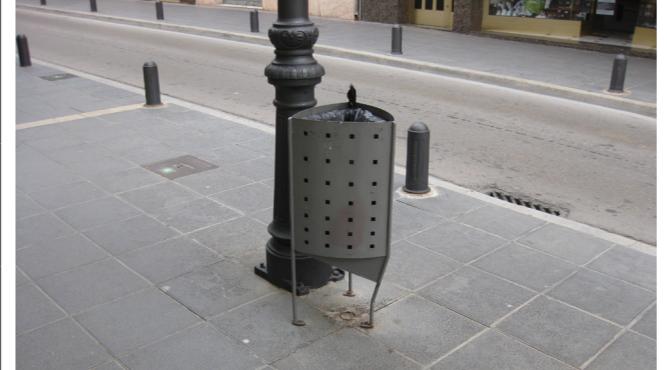
Papelera en la Av de Joan Carles I. Diseño adaptado, altura de la boca entre 0,70 - 1,00 m y se prolonga hasta el suelo. Inexistencia de pavimento diferenciador.
mdi13	Altura de la boca o mecanismos	0,70-1 m	Cumple			
mdi2	Pavimento diferenciado	-	No			
Fuentes						
mdi12	Reserva mínima		No

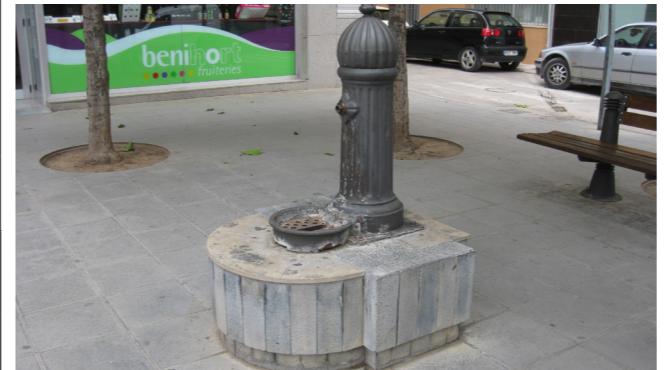
Fuente en la Plaça del Mercat Vell. Elemento con dimensiones y diseños no adecuados por su dificultad de acercamiento y uso por personas con sillas de ruedas. Sin embargo, son elementos con un valor histórico, ornamental/decorativo y que cumplen cierto cometido estético.

mdi14	Altura del grifo	0,70 m	No			
mdi15	De fácil uso	Sí	No			
mdi16	Enrasada al pavimento	Sí	No			
mdi2	Pavimento diferenciado	-	No

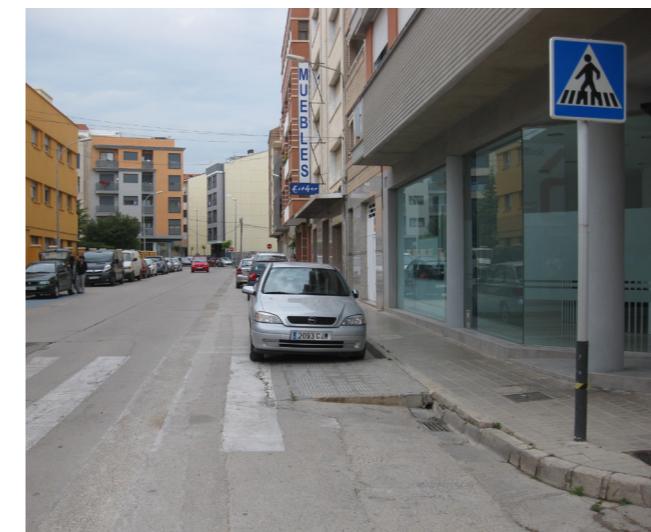
Imagen 121: Paso Peatonal c/ Dr Flemming 11

PASOS DE PEATONALES_Tal y como se observa en las siguientes imágenes los pasos de peatones no cumplen la Normativa ya que presentan deficiencias en su diseño. El ancho de los

vados es inferior al paso de cebra y no están señalizados verticalmente ni horizontalmente con una diferenciación en color ni en textura del pavimento de circulación para facilitar su detección por incidentes y, en general, por cualquier persona. Destacar el estado deteriorado del pavimento de la calzada, así como de la pintura del paso de cebra.

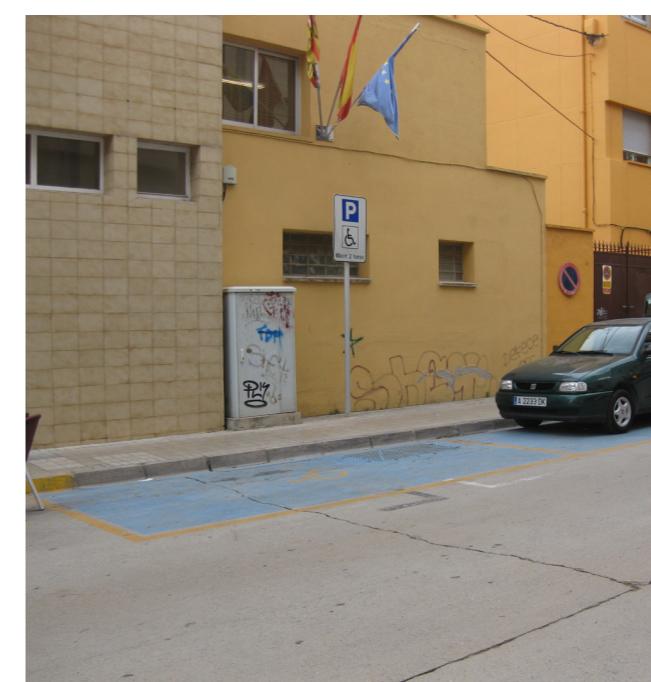
Imagen 122: Aparcamiento reservado Club Tercera Edad

PLAZAS DE APARCAMIENTO RESERVADAS Se localizan dos plazas de aparcamiento reservadas para discapacitados en las inmediaciones del la Biblioteca Pública Municipal y entre el Club de Tercera Edad y el Centro Geriátrico Asistencial. Ambas se tratan de plazas en línea que aún cumpliendo las dimensiones mínimas no poseen vado peatonal ni espacio de acercamiento desde el mismo. La señalización es parcialmente correcta ya que aún apareciendo el símbolo internacional de accesibilidad en el suelo y en la señal vertical, no existe señal visible de prohibición de aparcar en ellas a vehículos de personas que no se encuentren en situación de movilidad reducida.

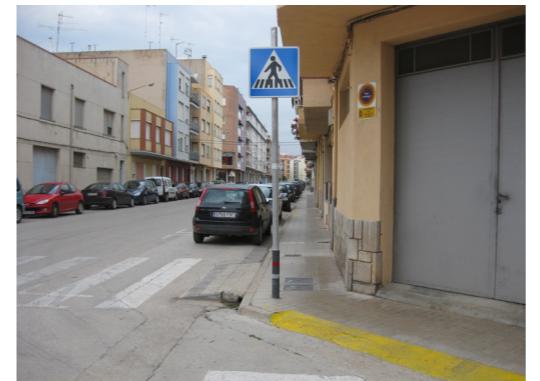
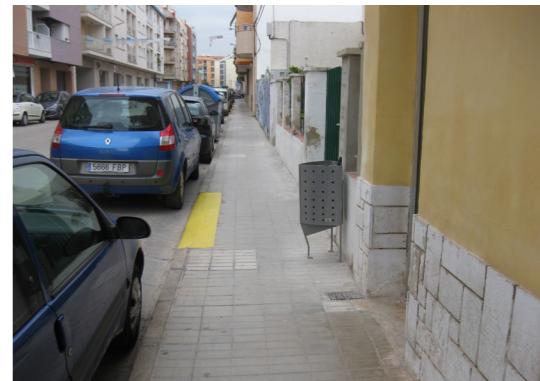
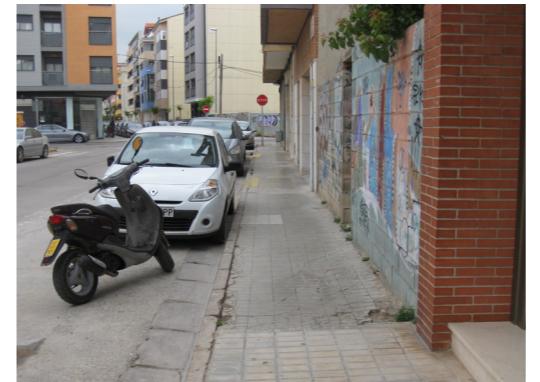
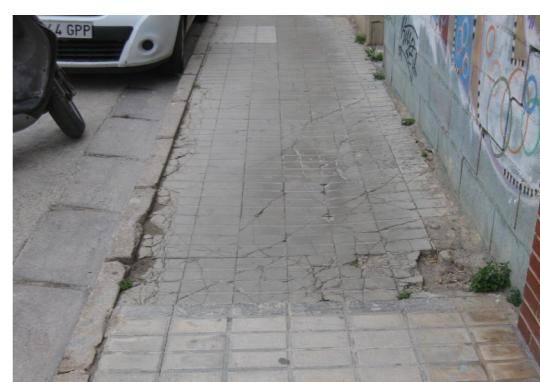
Itinerario: 9	U.1	ITINERARIO PEATONAL
CC.AA	Comunidad Valenciana		
Ficha Descriptiva y Gráfica			
Reportaje Fotográfico

Descripción de la Incidencia			
<p>Itinerario peatonal c/ Doctor Flemming. Aceras estrechas en mayor parte del itinerario con pavimento deslizante en mojado además de estar en mal estado en determinados puntos del mismo. La mala ubicación del mobiliario limita el ancho libre de obstáculos a 0,80 m (menor de 1,50 m que establece la Norma). El bordillo no es de color distinto al de la calzada y se encuentra en mal estado de conservación.</p>			
Solución a adoptar			
<p>Reubicación de mobiliario y sustitución de pavimento o reparación del mismo a medio y largo plazo.</p>

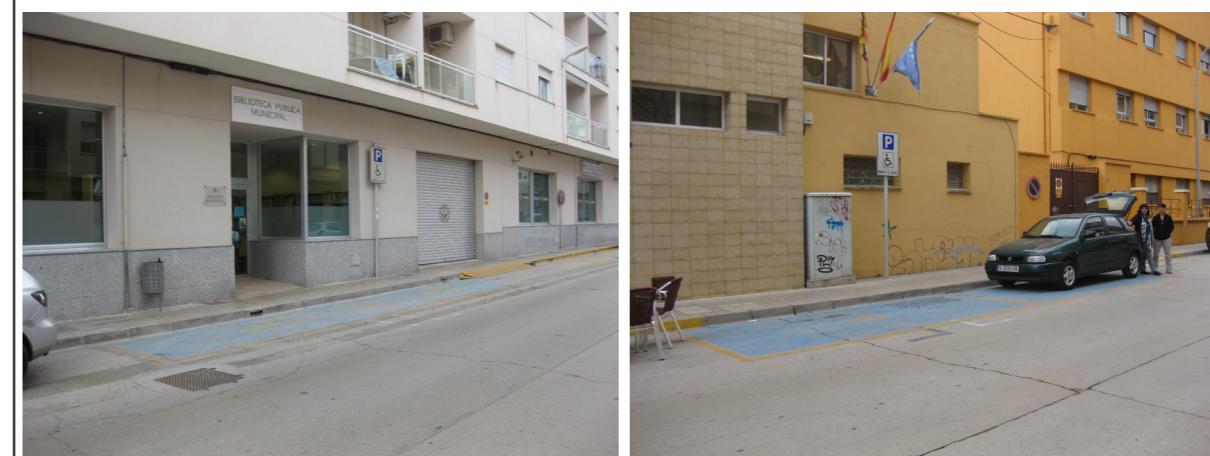
Izquierda_A-2.1. Pl. aparc. discapacitados Biblioteca pública Municipal. Derecha_A-2.2. Pl. aparc. discapacitados Club Tercera Edad. Ambas se tratan de plazas en línea, que no cumplen las dimensiones mínimas y no poseen vado peatonal ni espacio de acercamiento desde el mismo. La señalización es parcialmente correcta ya que aparece el símbolo internacional vertical y en el suelo pero no la señal de prohibido aparcar.

El acceso a ellas debe realizarse mediante un itinerario peatonal adaptado independiente del itinerario del vehículo y la diferencia de cota entre la superficie del aparcamiento y la acera se resolverá mediante rebaje o vado en la acera del itinerario peatonal, con una anchura mínima de 1,50 m.

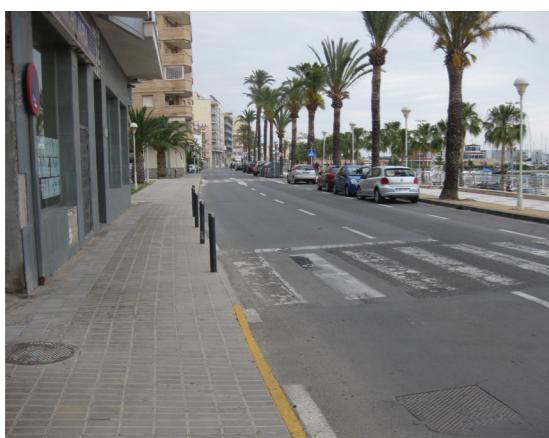
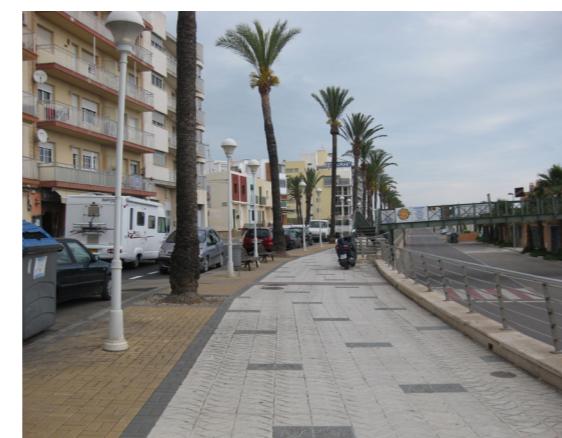
Imágenes 124 y 125: Itinerarios peatonales margen izquierdo y derecho Av. Marqués de Benicarló (paso marítimo).

ITINERARIO PEATONAL Aceras anchas, sin desniveles aislados y con una altura y diseño de bordillo adecuado en la mayoría del recorrido. Sin embargo, se localiza algún tramo más estrecho en su margen izquierdo que se detallará en las fichas de evaluación. La pendiente es uniforme en prácticamente todo el itinerario, siendo las longitudinales inferiores al 6 % alcanzando un máximo del 4 % y la transversal del 0.6 %.

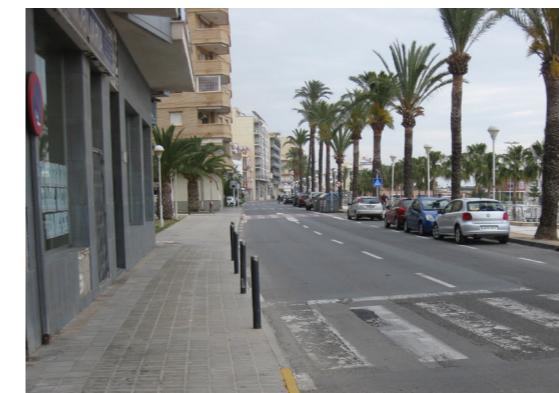
Imagen 126: Paso sin vado Av Marques de Benicarló

PASOS DE PEATONALES_A lo largo de la Avenida Marqués de Benicarló se detectan pasos peatonales sin vado o mal diseñados. El ancho de los vados es inferior al paso de cebra

y no están señalizados verticalmente ni horizontalmente con una diferenciación en color ni en textura del pavimento de circulación para facilitar su detección por invidentes y, en general, por cualquier persona. A su vez, se detectan ciertos elementos del mobiliario urbano como bolardos o señales de tráfico mal ubicados interrumpiendo el ancho libre de paso.

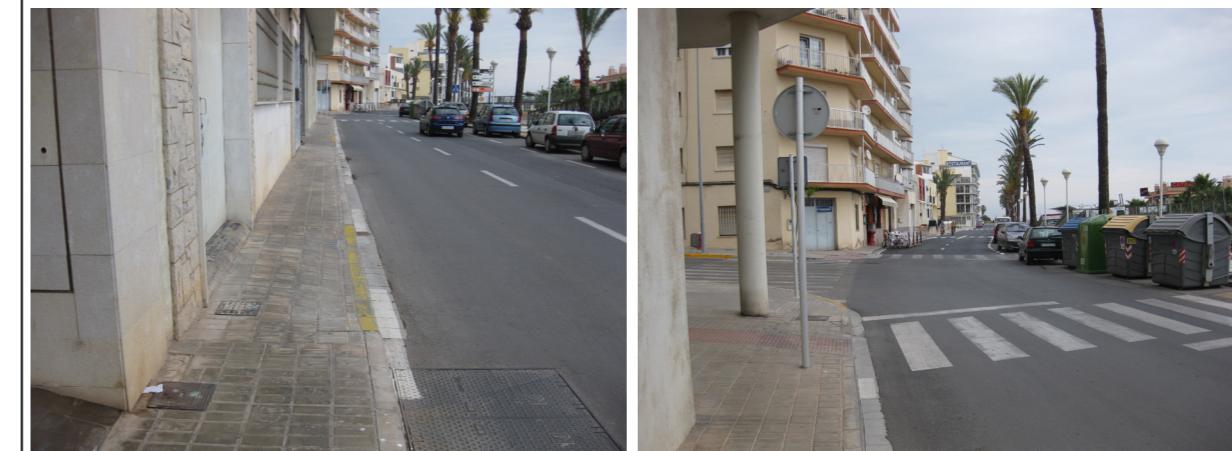
Itinerario peatonal Av. Marqués de Benicarló del nº 24 al nº 20. Acera con un ancho libre de obstáculos menor a las recomendaciones de 1,50 m. Existen agravantes en cuanto a que los vados de acceso a bajos privados interrumpen el itinerario peatonal atribuyéndole a la acera en ese punto una pendiente transversal excesiva, mayor del 2 %. En el último tramo de esta acera se detecta una señalización vertical del paso de cebra cuya ubicación no es del todo correcta ya que se encuentra dentro del ancho libre de obstáculos

Desplazar la señal de tráfico al final de la acera con el fin de que no invadir el ancho mínimo de paso del itinerario peatonal.

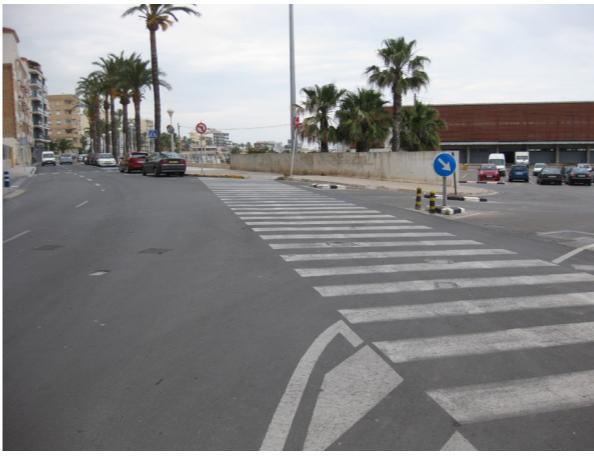
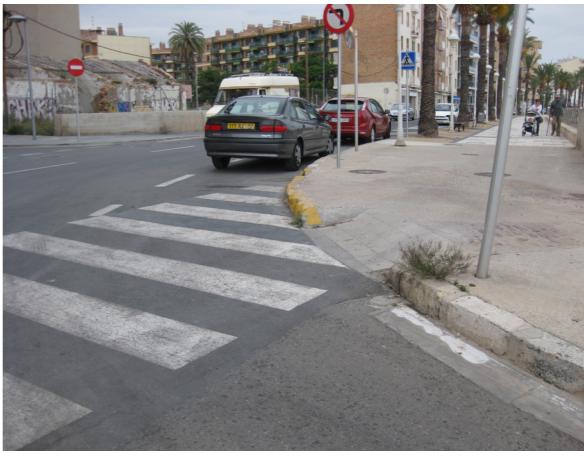
Descripción de la Incidencia		
Pp en Av. Marqués de Benicarló nº 41. Inexistencia de parada intermedia necesaria por la longitud del paso. Vados peatonales inaccesibles ya que no solo no cumplen en anchura sino que ademas tienen una excesiva pendiente transversal. No existe pavimento diferenciador en textura y color con el fin de señalizar el paso horizontalmente. Falta de señalización vertical.		
Solución a adoptar		
<p>Cuando el paso, por su longitud, se realice en dos tiempos, con parada intermedia, la isleta tendrá una longitud mínima de 1,80 m y una anchura igual a la del paso de peatones. Su pavimento, necesariamente, estará nivelado con el de la calzada cuando la longitud de la isleta no supere 5,00 metros. La textura de este pavimento coincidirá con la de los vados peatonales. Se dispondrán los elementos necesarios para señalizar y proteger la isleta del tráfico de vehículos.</p>

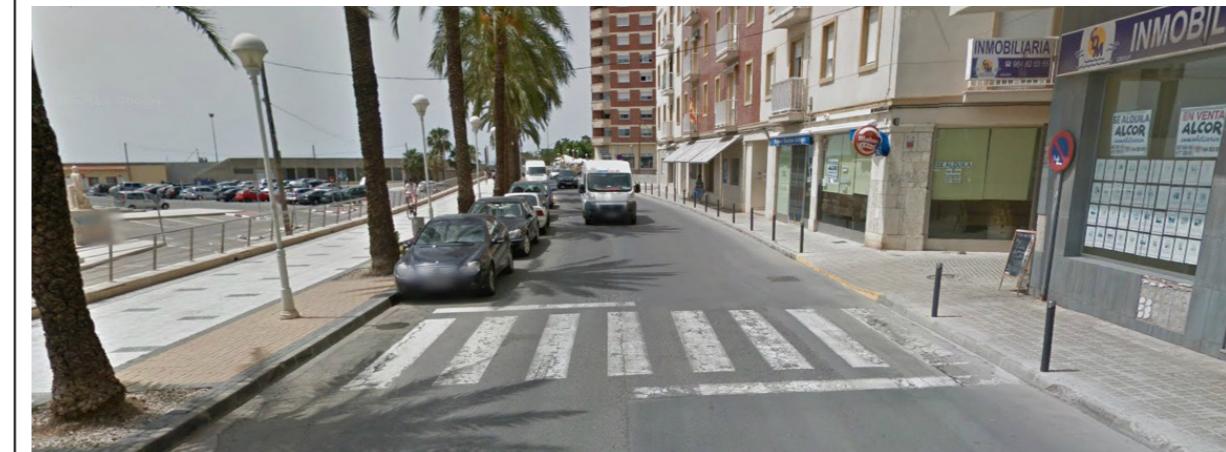
Paso de peatones en Av. Marqués de Benicarló nº 32. El principal problema detectado es la inexistencia de vado peatonal que de continuidad a cota cero entre la acera y la calzada, lo que conlleva a la imposibilidad de uso por parte de las personas con sillas de ruedas, Paso de cebra con pintura deteriorada, que además es deslizante en mojado. Falta de señalización vertical de paso de peatones. Mobiliario urbano (farola) situada en medio del paso peatonal.

En aceras estrechas de 1,50 a 2,70 m de ancho se construirá un vado de dos rampas laterales alineadas con la acera y zona central a cota cero. El vado se realizará rebajando todo el ancho de la acera en sentido longitudinal.

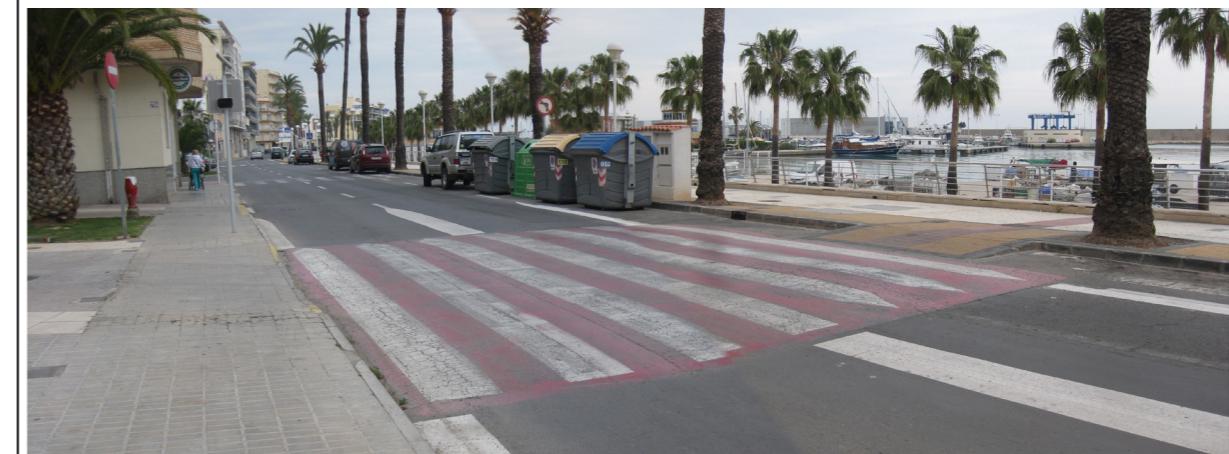
Paso peatonal en Av. Marqués de Benicarló. Inexistencia de pavimento diferenciador en textura y color con el fin de señalizar el paso de peatones. El vado peatonal derecho con ancho inferior al paso de cebra.

En el vado izquierdo se construirá un vado de tres rampas con pavimento diferenciador de textura y color y con las dimensiones adecuadas La rampa central será plana y las dos laterales alabeadas.

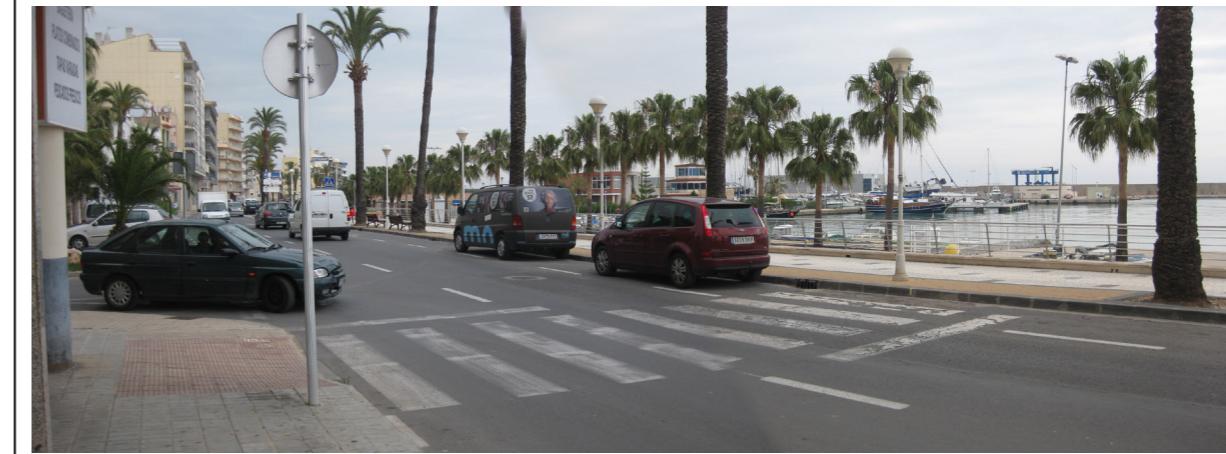
Paso de peatones ubicado en Av. Marqués de Benicarló cruce con Carrer del Comerç. Falta de vado peatonal en el margen del paseo marítimo que de continuidad a cota cero entre la acera y la calzada, lo que conlleva a la imposibilidad de uso por parte de las personas con sillas de ruedas. Paso de cebra con pintura deteriorada, que además es deslizante en mojado. Mobiliario urbano (farola) colocada en medio del paso peatonal.

En el lado del paseo marítimo se construirá un vado de tres rampas con pavimento diferenciador de textura y color y con las dimensiones adecuadas La rampa central será plana y las dos laterales alabeadas.
