PLAN MUNICIPAL DE ACCESIBILIDAD EN EL URBANISMO DE BENICARLÓ (CASTELLÓN)

Ajuntament
de Benicarló

FRANCISCO JAVIER MARTÍNEZ CORTIJO
RAÚL GARCÍA ESTEBAN

PLAN MUNICIPAL DE ACCESIBILIDAD EN EL URBANISMO DE BENICARLÓ (CASTELLÓN)**ÍNDICE GENERAL**

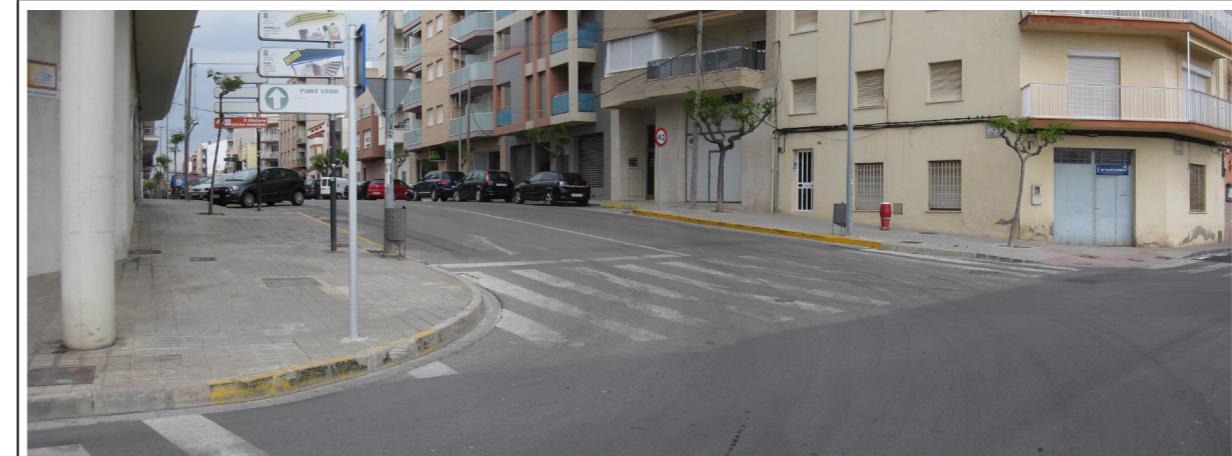
Paso peatonal en Av. Marqués de Benicarló esquina con Avinguda de Méndez Núñez Paso de peatones ubicado en c/ del Comerç, cruce c/ del Grau. El principal problema detectado es la inexistencia de vado peatonal que de continuidad a cota cero entre la acera y la calzada, lo que conlleva a la imposibilidad de uso por parte de las personas con sillas de ruedas. Paso de cebra con pintura deteriorada, que además es deslizante en mojado..

En el vado izquierdo se construirá un vado de tres rampas con pavimento diferenciador de textura y color y con las dimensiones adecuadas La rampa central será plana y las dos laterales alabeadas.

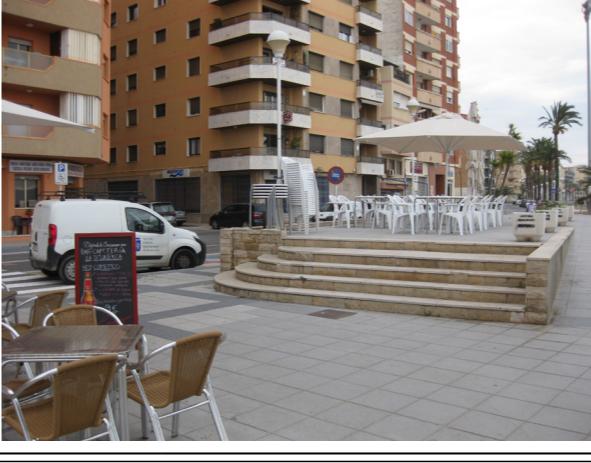
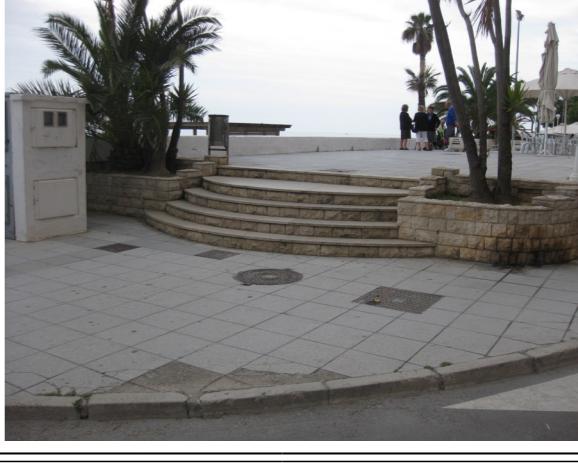
Descripción de la Incidencia		
Escalera en Avinguda del Marqués de Benicarló. El principal problema que se detecta es la inexistencia de barandilla. A su vez, poca diferenciación en color de la huella y la contrahuella y existencia de un pequeño bocel. Sin señalización para invidentes al principio y final de la escalera. Existencia de tapas de registro ocultas al principio de la misma.		
Solución a adoptar		
Colorar doble pasamanos ergonómico a ambos lados de la escalera. Pavimento diferenciador en textura abotonada y color al principio y al final de la misma.

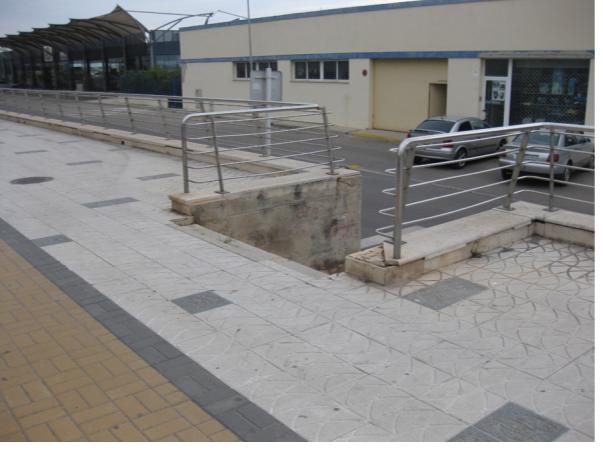
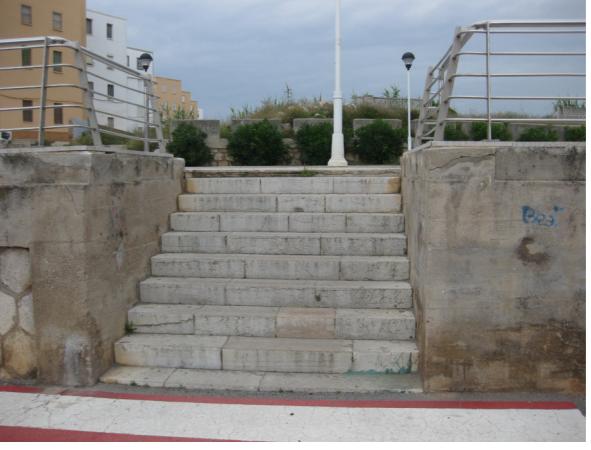
Descripción de la Incidencia			
Escalera en Avinguda del Marqués de Benicarló. El principal problema que se detecta es la inexistencia de barandilla. A su vez, ninguna diferenciación en color de la huella y la contrahuella. Sin señalización para invidentes al principio y final de la escalera.			
Solución a adoptar			
Colorar doble pasamanos ergonómico a ambos lados de la escalera. Pavimento diferenciador en textura abotonada y color al principio y al final de la misma. (Diseño Técnico Ref. ESC2).

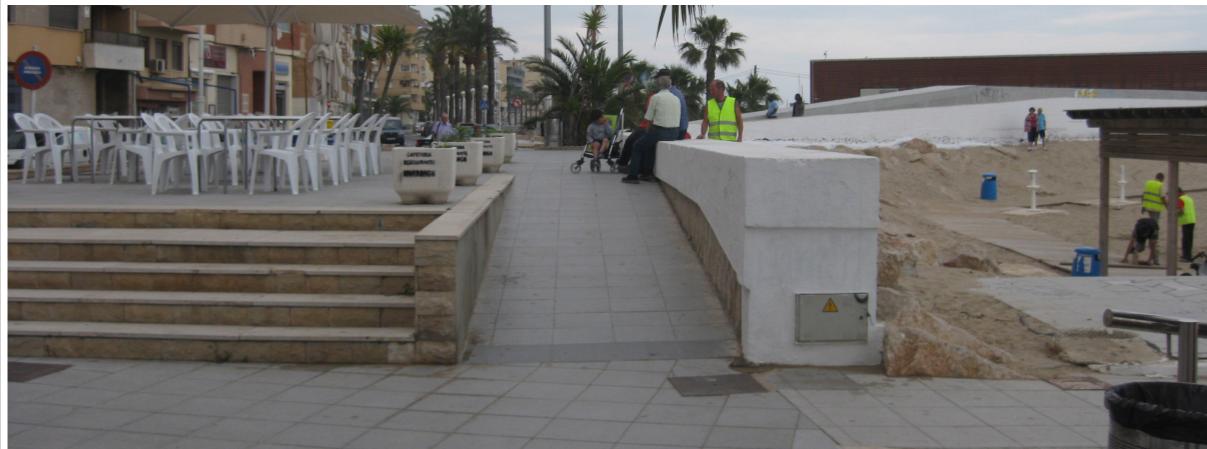
Descripción de la Incidencia						
<p>Rampa en Avinguda del Marqués de Benicarló. El principal problema que se detecta es la inexistencia de barandilla. Pendiente practicable. Sin señalización para invidentes al principio y final de la escalera. Existencia de tapas de registro ocultas al principio de la misma.</p>						
Solución a adoptar						
<p>Colorar pasamanos ergonómico y señalizar la escalera horizontalmente con pavimento diferenciador en textura abotonada y color al principio y al final de la misma, así vez de señalizar verticalmente indicadora de rampa. (Diseño Técnico Ref. RAM3).</p>

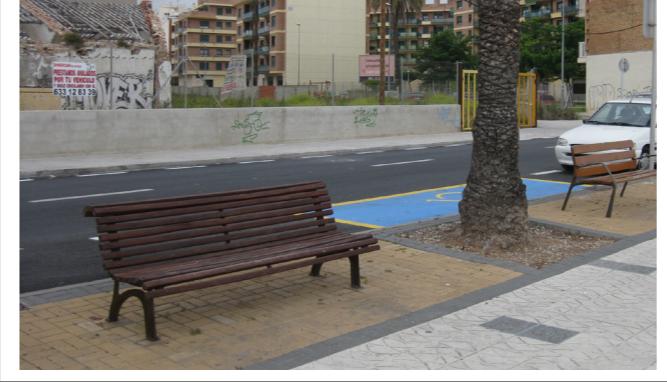
Banco en la Av. del Marqués de Benicarló. (Margén Paseo Maítimo). Diseño no adaptado; asiento sin reposabrazos en los extremos lo que implica dificultades para levantarse a las personas mayores y con muletas. Inexistencia de pavimento diferenciador para indicar la presencia del elemento.
mdi17	Altura del asiento	0,45 m ± 0,02 m	Cumple		
mdi18	Reposabrazos en los extremos	Sí	No		
mdi19	Altura del reposabrazos		No cumple		
mdi20	Profundidad del asiento	0,40-0,45 m	No cumple		
mdi21	Altura del respaldo	0,40 m	Sí		
mdi2	Pavimento diferenciado	-	No		
Contenedores					
mdi12	Reserva mínima		Sí

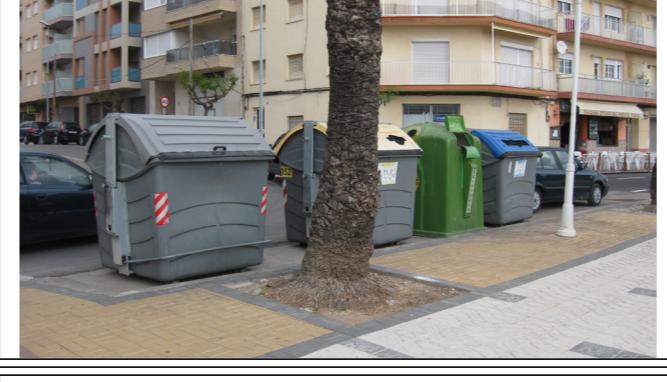
Contenedores situados en la Av. Marqués de Benicarló. Su diseño no es el más adecuado ya que la altura de la boca es superior a 1 metro. Además la ubicación es incorrecta, siendo inaccesibles desde el itinerario peatonal. Se recomienda la colocación de horquillas para delimitar su situación.

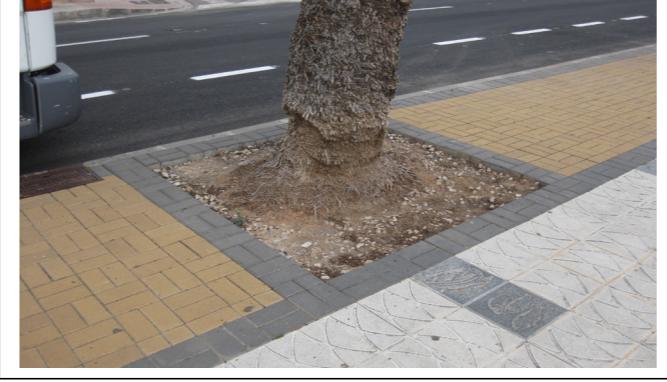
Ubicado en Av. Marqués de Benicarló. Alcorque descubierto, sin rejilla o similar y sin estar enrrasado con el pavimento circundante para evitar un diferencia de nivel que pueda provocar accidentes. La rejilla deber ser permeable y sus dimensiones deben impedir problemas de movilidad para personas ciegas o con deficiencia visual y de otros usuarios.
mdi43	Cubiertos con rejillas o similar	Sí, si distancia borde elemento-fachada < 3m	No		
mdi44	Diámetro de la obertura ≤	2 cm	No

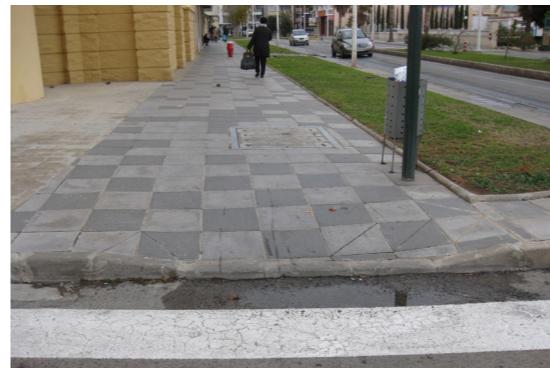
PASOS DE PEATONALES_El principal problema que se detecta en determinados pasos de peatones en la Avenida del Papa Luna es el mal diseño en los vados peatonales de forma que no

Imagen 132: Paso sin vado Av Papa Luna

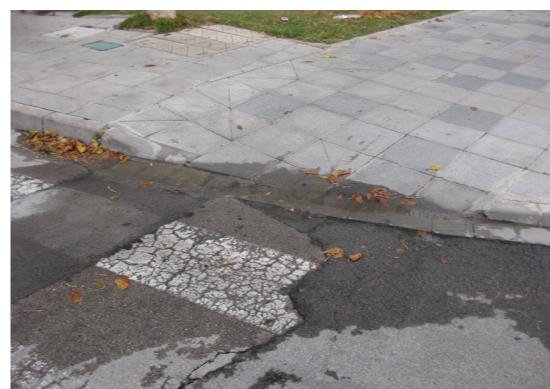
Imagen 133: Vado peatonal sin rejilla.

Por otra parte, se localizan anchos de vados inferiores al paso de cebra, así como la inexistencia de rejillas aguas arriba de manera que no se acumule el agua en dichos vados.

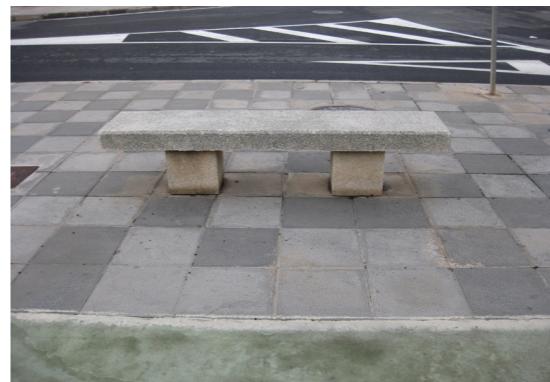
Imagen 134: Banco no adaptado en Av. Papa Luna.

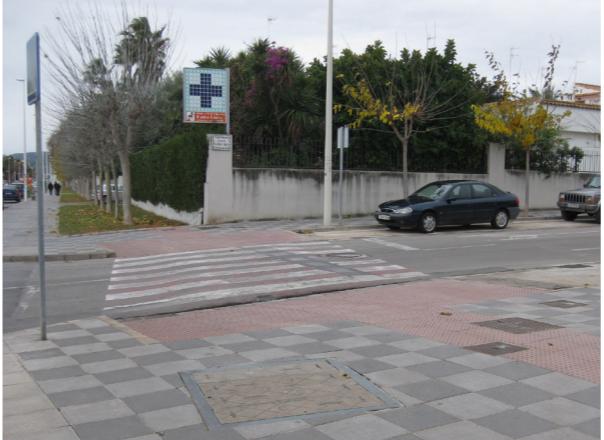
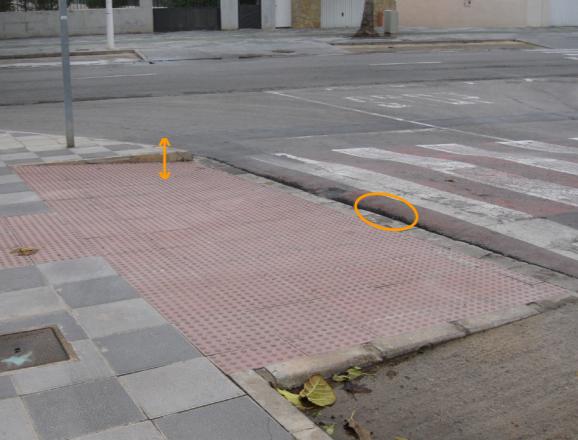
Descripción de la Incidencia			
<p>Paso de peatones en Av. Papa Luna, cruce con carrer d'Ausias Marc. Esta ocasión, aún existiendo vado, se continua detectando el problema de existir un resalte o bordillo entre la acera y la calzada sin existir una continuidad a cota cero entre ambas lo que conlleva a la imposibilidad de uso por parte de las personas con sillas de ruedas. El vado peatonal debería estar diseñado a tres rampas sin .</p>			
Solución a adoptar			
<p>Se deberá resolver, al menos, el principal problema detectado, el llevar a cota cero, sin resalte, el encuentro entre la acera y la calzada.</p> <p>(Diseño Técnico Ref. VPE1).</p>

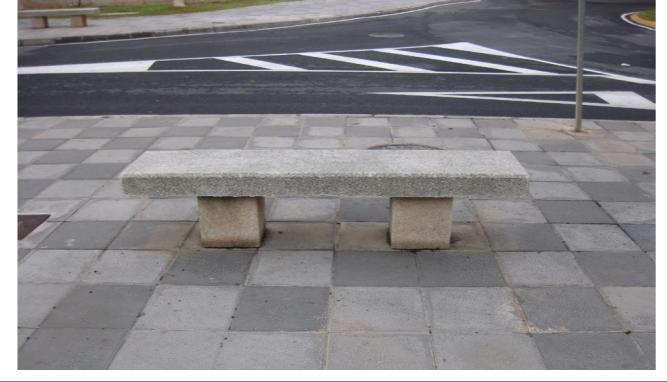
Banco en Av. Papa Luna. Diseño no adaptado; asiento en boladizo y sin reposabrazos en los extremos lo que implica dificultades para levantarse a las personas mayores y con muletas. Inexistencia de respaldo. Falta de pavimento diferenciador para indicar la presencia del elemento.
mdi17	Altura del asiento	0,45 m ± 0,02 m	Cumple		
mdi18	Reposabrazos en los extremos	Sí	No		
mdi19	Altura del reposabrazos		No cumple		
mdi20	Profundidad del asiento	0,40-0,45 m	No cumple		
mdi21	Altura del respaldo	0,40 m	No cumple		
mdi2	Pavimento diferenciado	-	No		
Contenedores					
mdi12	Reserva mínima		Sí

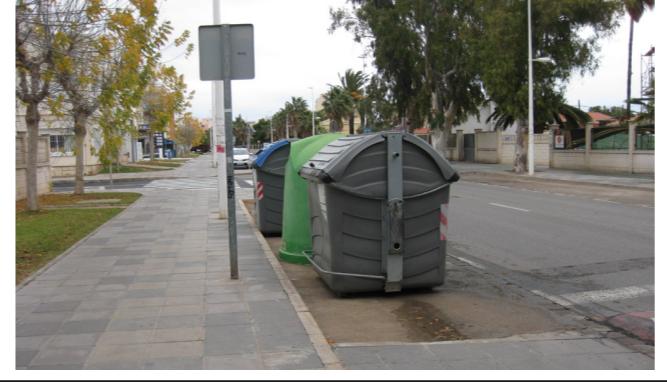
Contenedores situados en Av. Papa Luna. Su diseño no es el más adecuado ya que la altura de la boca es superior a 1 metro y el peso de la misma es excesivo. Además, como se aprecia en el primer contenedor, la ubicación es incorrecta, siendo inaccesibles desde el itinerario peatonal. Se recomienda la colocación de horquillas para delimitar su situación.

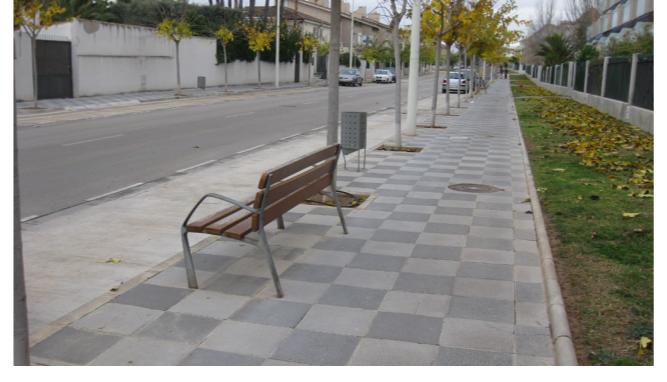
Bancos en el Carrer d'Ausias Marc. Modelo Modo; formado por tablones de madera y soportes de fundición dúctil se presenta en gran parte del municipio. Cumple perfectamente con todas las especificaciones de accesibilidad. Sin embargo, su disposición mirando hacia la calzada no es la correcta ya que lo hace inaccesible desde el itinerario peatonal.
mdi17	Altura del asiento	0,45 m ± 0,02 m	Cumple		
mdi18	Reposabrazos en los extremos	Sí	Cumple		
mdi19	Altura del reposabrazos		Cumple		
mdi20	Profundidad del asiento	0,40-0,45 m	Cumple		
mdi21	Altura del respaldo	0,40 m	Cumple		
mdi2	Pavimento diferenciado	-	No

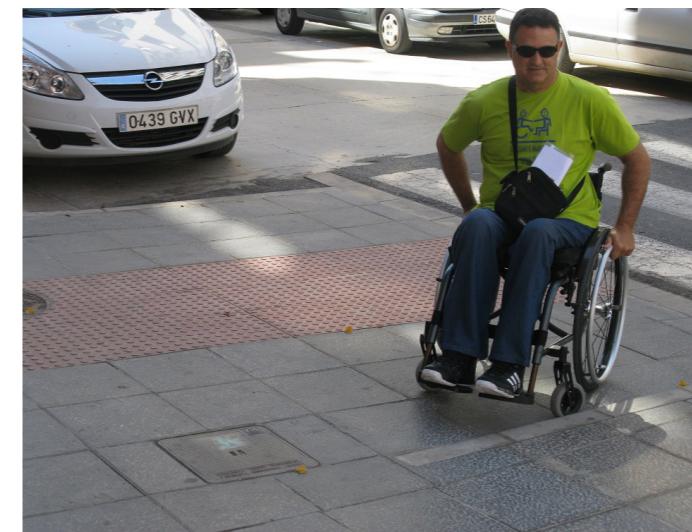
una aproximación adecuada entre la acera y la calzada sin resalte, presentan bordillo perpendicular a la marcha. Esto supone una barrera que se evitaría con un adecuado diseño de vado a tres aguas y no a un agua como es el caso.

Imagen 137: Vado peatonal con bordillo lateral. Mal diseño.

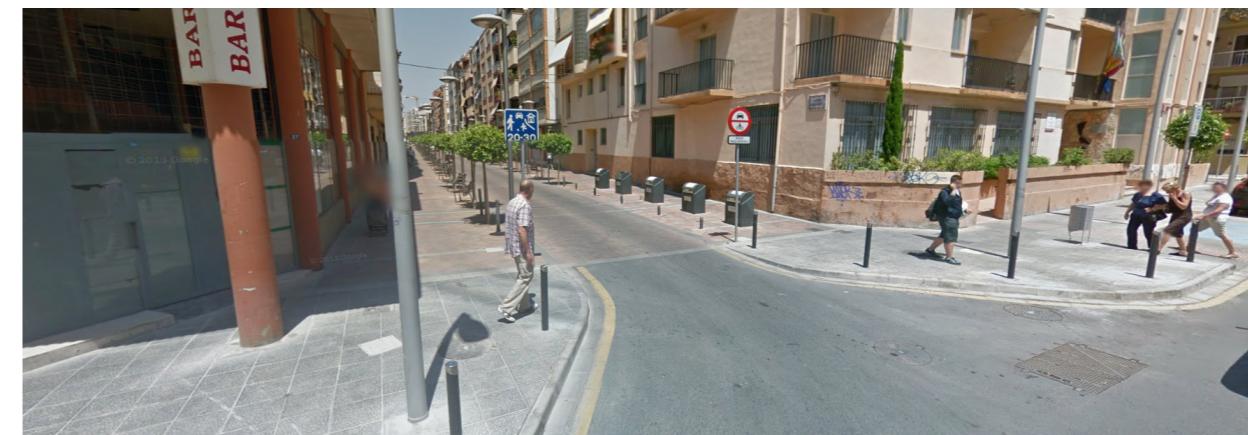
De manera puntual, dentro del itinerario se localiza cruce de calle sin existencia de paso de cebra ni vado peatonal que lo haga practicable para ambulantes. A esto se le añade la mala ubicación del mobiliario urbano que limita los anchos de paso por debajo de los mínimos establecidos.

Imagen 138: Cruce de calle sin paso de cebra ni vado peatonal.

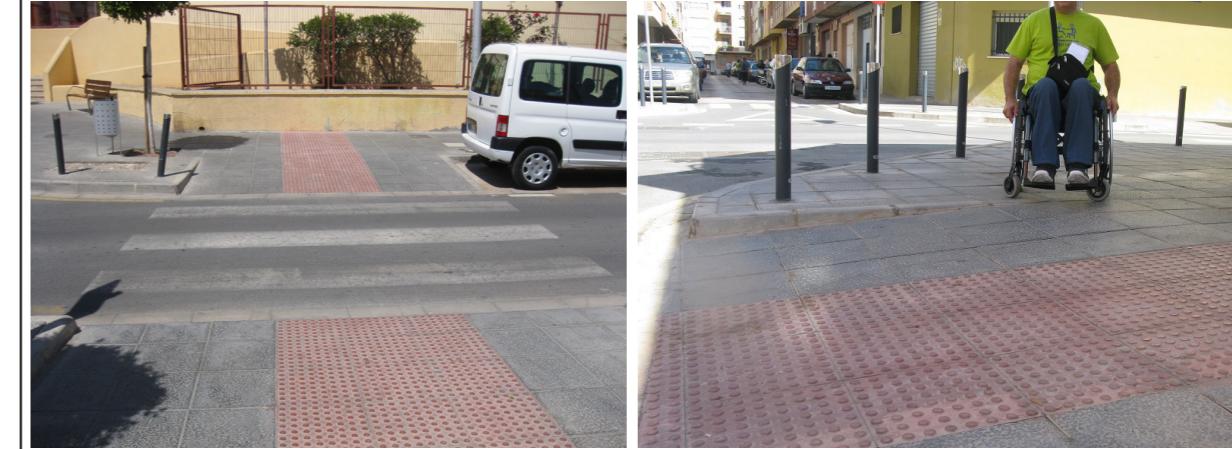
En la mayoría de los pasos peatonales de la avenida de Leclerc se detectan bordillos paralelos al vado y perpendiculares al sentido de la marcha: mal diseño a un agua, se recomienda a tres rampas. Aunque existe señalización horizontal mediante pavimento diferenciador en textura y color, esta no es la más correcta ya que no guarda el diseño de "T invertida" que se observa en la imagen inferior.

Nota: Se recomienda un diseño y dimensiones estándar de abotonadura idéntico para todo el municipio.

(Diseño Técnico Ref. VPE1).

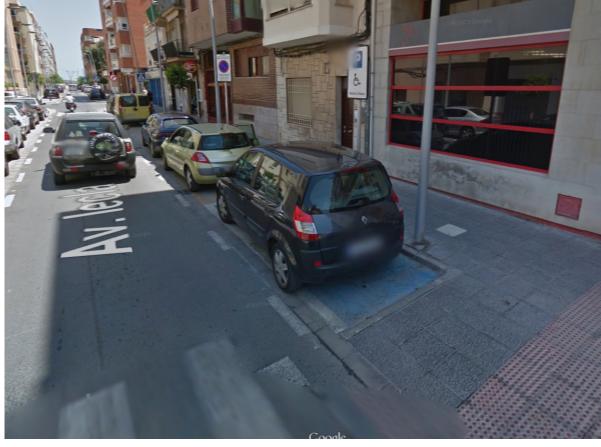
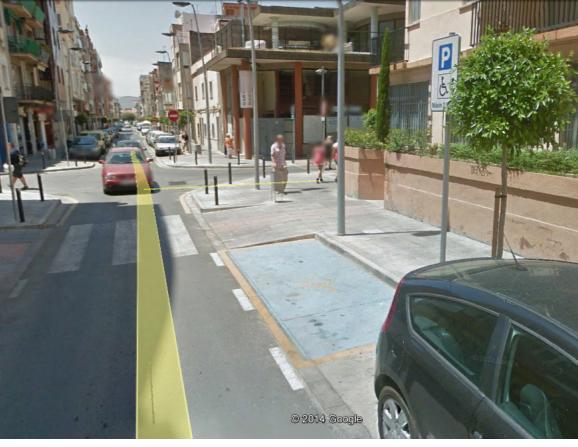
Descripción de la Incidencia			
Izquierda_Pl. aparc. discapacitados Tesorería General de la Seguridad Social. Derecha_Pl. aparc. discapacitados Alberg juvenil Santo Cristo del Mar. Plazas en línea que no sólo no cumplen las dimensiones mínimas sino que ademas no poseen espacio de acercamiento desde el vado peatonal sin tener que circular con la silla de ruedas por la calzada para acceder al vehículo. La señalización es parcialmente correcta ya que aparece el símbolo internacional de accesibilidad pero no la señal de prohibido aparcar.			
Solución a adoptar			
El acceso a ellas debe realizarse mediante un itinerario peatonal adaptado independiente del itinerario del vehículo y la diferencia de cota entre la superficie del aparcamiento y la acera se resolverá mediante rebaje o vado en la acera del itinerario peatonal, con una anchura mínima de 1,50 m. Las dimensiones mínimas de plazas serán de 5,00 x 2,20 m en línea.

(Diseño Técnico Ref. PAP1 Y PAP2).

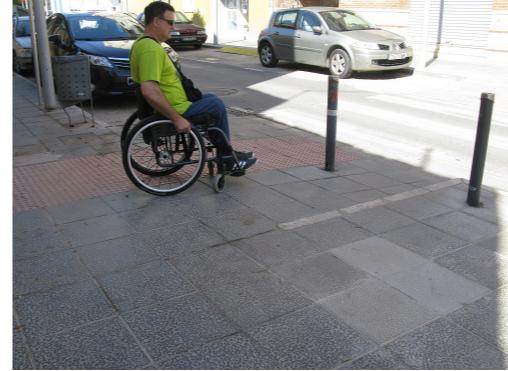
Bolardo con diseño adaptado ya que guarda una altura adecuada con un contraste en color con el entorno gracias a las bandas de señalización reflectantes a distintas alturas. Sin embargo su ubicación no es apropiada ya que se encuentra en medio del paso peatonal pudiendo ocasionar tropiezos o golpes peligrosos.	
mdi10	Altura ≥	0,40 m	0,40			
mdi11	Contraste del color con el entorno	Sí	Sí			
mdi12	Pavimento diferenciado	-	No			
Papeleras						
mdi12	Reserva mínima		Sí

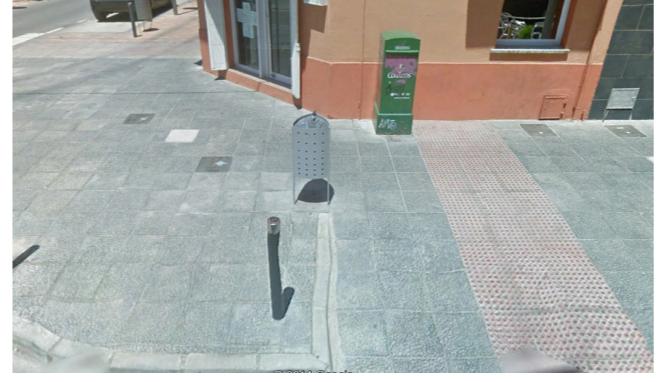
Papelera con diseño adaptado, altura de la boca entre 0,70 - 1,00 m, prolongación hasta el suelo pero su ubicación no es apropiada ya que se sitúa en medio de la acera. Ésta debería estar más al borde de la calzada sin interrumpir la banda libre de paso.

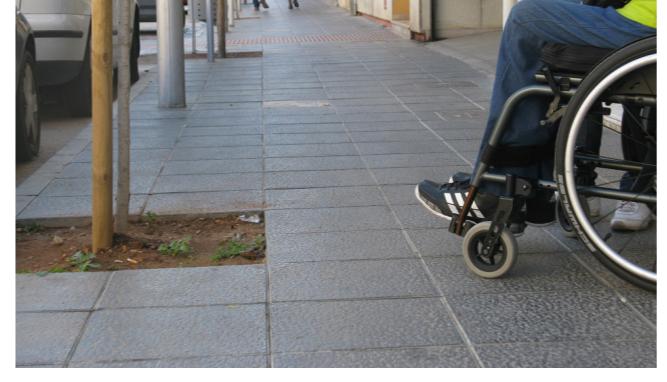
Alcorque descubierto, sin rejilla o similar y sin estar enrasado con el pavimento circundante para evitar un diferencia de nivel que pueda provocar accidentes. La rejilla deber ser permeable y sus dimensiones deben impedir problemas de movilidad para personas ciegas o con deficiencia visual y de otros usuarios.	
mdi43	Cubiertos con rejillas o similar	Sí, si distancia borde elemento-fachada < 3m	No			
mdi44	Diámetro de la obertura ≤	2 cm	No

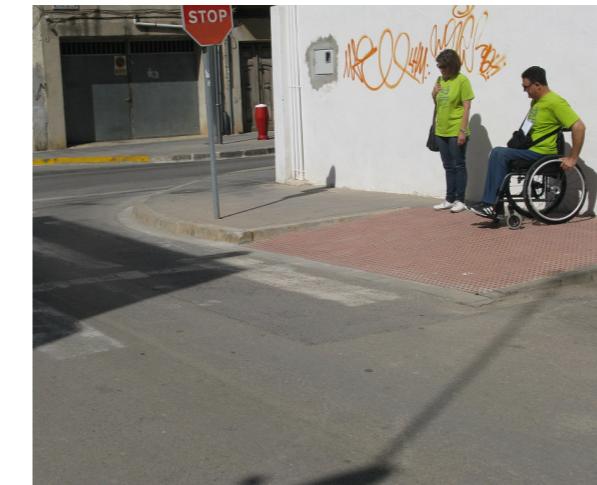
Imagen 141: Vado peatonal con bordillo lateral.

PASOS DE PEATONALES _El principal problema que se detecta en el mal diseño de sus vados. Aunque en la mayoría de sus casos consiguen una continuidad entre la acera y la calzada sin ningún tipo de resalte, no evitan el bordillo perpendicular a la marcha. Propuesta: sustitución progresiva por vados a tres aguas o rampas.

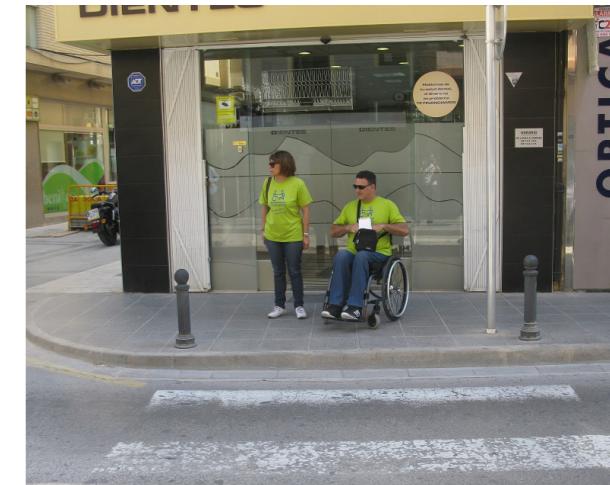
Paso de cebra sin vado peatonal que imposibilita su uso por las personas con sillas de ruedas.

Imagen 142: Paso peatonal sin vado.

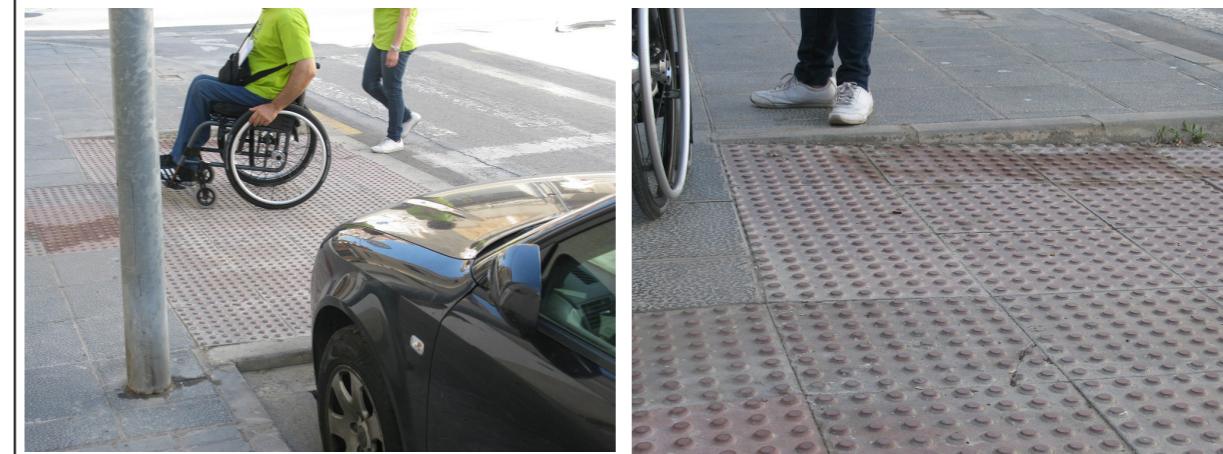
En la mayoría de los pasos peatonales de la calle Crist de la Mar se detectan bordillos paralelos al vado y perpendiculares al sentido de la marcha debido a un mal diseño de los mismos, deberían poseer tres rampas y no a un agua. Aunque existe señalización horizontal mediante pavimento diferenciador en textura y color, ésta no guarda el más apropiado diseño en "T invertida" (imagen inferior).

Se construirá un vado de tres rampas con pavimento diferenciador de textura y color y con las dimensiones adecuadas La rampa central será plana y las dos laterales alabeadas.

Reubicación de la cabina telefónica.

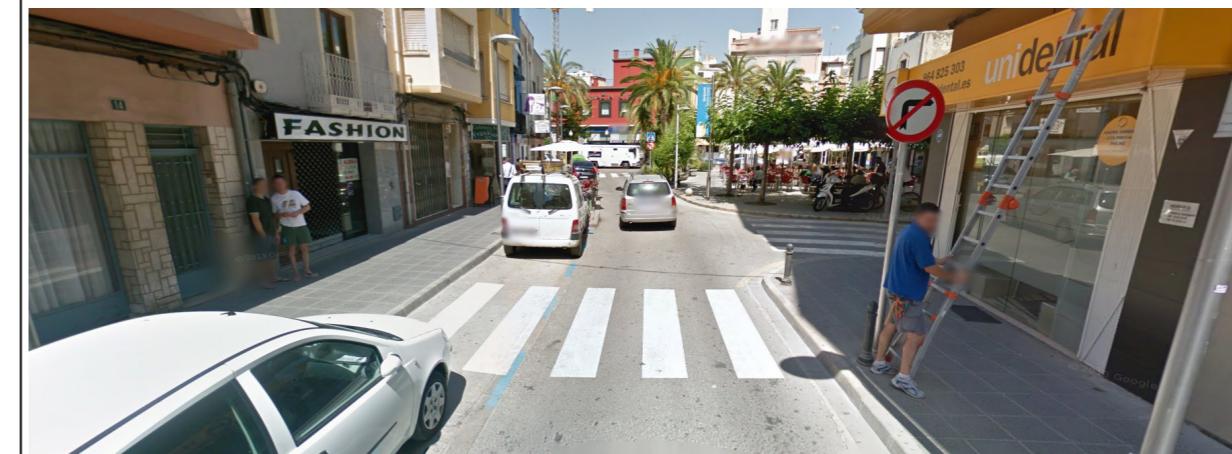
Paso peatonal en Calle Crist de la Mar con Plaça del Mercat Vell. El principal problema detectado es la inexistencia de vado peatonal que de continuidad a cota cero entre la acera y la calzada, lo que imposibilita el uso por parte de las personas con silla de ruedas. Ausencia de pavimento diferenciador en textura y color señalizador del paso peatonal. Inexistencia de señalización vertical de paso de cebra.

En ambos vados se deberá diseñar un vado de tres rampas con pavimento diferenciador de textura y color y con las dimensiones adecuadas La rampa central será plana y las dos laterales alabeadas.

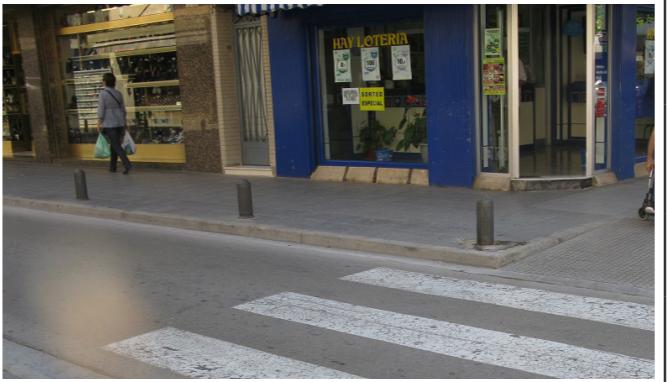
<p>Bolardo en Plaça del Mercat Vell. Diseño no adaptado. Altura menor de 40 cm. Carece de contraste de color con el entorno.</p>	
mdi10	Altura ≥	0,40 m				
mdi11	Contraste del color con el entorno	Sí				
mdi12	Pavimento diferenciado	-				
Banco y asientos públicos						
mdi12	Reserva mínima		Sí

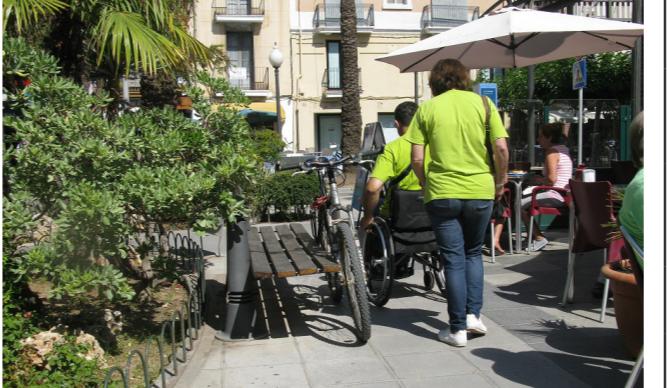
<p>Banco inaccesible. Inadecuado ángulo entre el respaldo y el asiento. Inexistencia de reposabrazos. Asiento en voladizo sin proyección vertical hacia la acera. Nota: A los problemas de barreras se añade otros o se agravan debido a la falta de conciernización ciudadana. Como ejemplo, amarre de la bicicleta que impide el uso del propio banco.</p>	
mdi17	Altura del asiento	0,45 m ± 0,02 m	Cumple

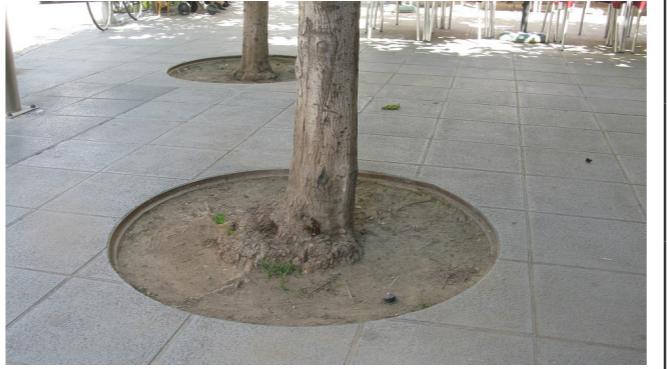
<p>Alcorque descubierto, sin rejilla o similar y sin estar enrasado con el pavimento circundante para evitar una diferencia de nivel que pueda provocar accidentes. La rejilla debe ser permeable y sus dimensiones deben impedir problemas de movilidad para personas ciegas o con deficiencia visual y de otros usuarios.</p>	
mdi43	Cubiertos con rejillas o similar	Sí, si distancia borde elemento-fachada < 3m	No			
mdi44	Diámetro de laertura ≤	2 cm	No

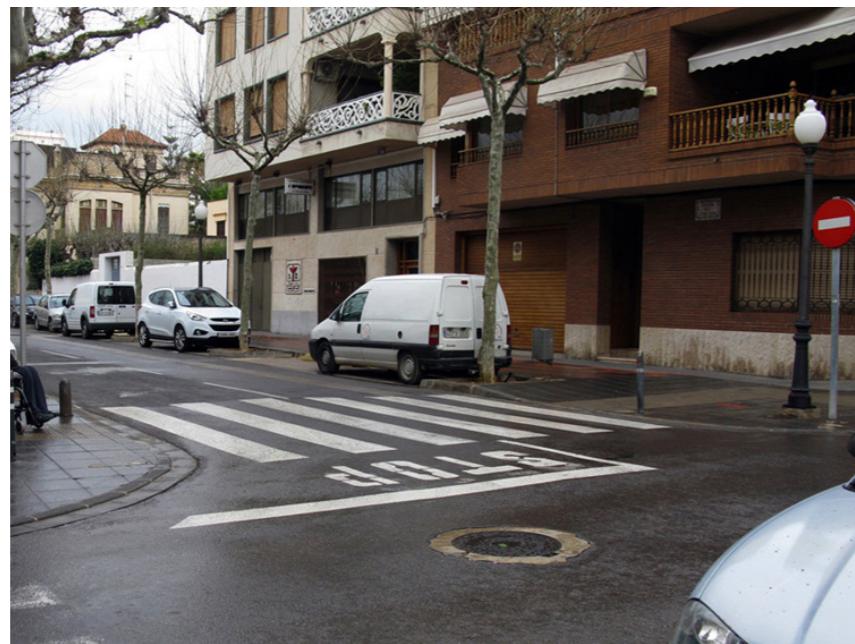
Presenta grandes tramos de aceras anchas con pavimento adecuado y escasa pendiente, con mobiliario alineado y accesible mayormente. Sin embargo aparecen problemas de accesibilidad en las calles transversales que la cruzan, en los pasos de peatones y sus vados.

Imagenes 151: Cruce Passeig d'en José Febrer i Soriano.

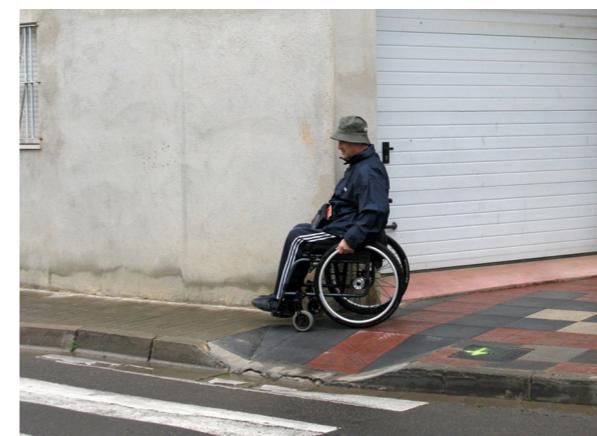
PASOS DE PEATONALES Existencia de numerosos vados peatonales sin adecuados rebajes, sin señalización horizontal mediante pavimento diferenciador en textura y color, sin desarrollo a lo largo de todo el paso de peatones y sin iluminación adecuada. Vados con pendientes excesivas y sin resolver a cota cero el encuentro entre la acera y la calzada. Pavimentación de la calzada deslizante en mojado, en mal estado de conservación, con rebordes y resalte que pueden causar tropiezos y caídas peligrosas. Por último, existencia de trampas de servicios en medio del paso de peatones, así como inexistencia de imbornales aguas arriba para evitar encharcamientos.

Imagen 152: Vado inaccesible con excesiva pendiente.

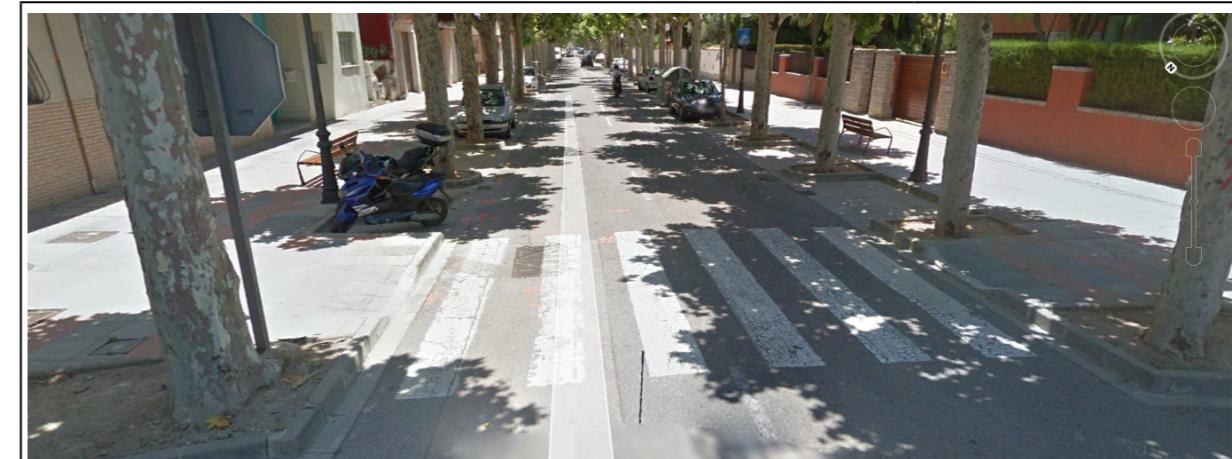
Paso de Passeig D'en José Febrer i Soriano, cruce con Avinguda de Magallanes. La misma problemática que el anterior, vados peatonales estrechos con pequeños resalte s o bordillos entre la acera y la calzada dificultando un itinerario continuo y sin obstáculos. Falta de señalización con pavimento diferenciador en textura y/o color. Por el propio diseño de acera en uno y otro caso, la solución en este se diferencia del anterior aportándose una propuesta de "T invertida".

Se deberán resolver los problemas de diseño de los pasos de peatones, con vados adecuados, sin resalte s o bordillos entre aceras y calzadas y que proporcionen una continuidad en el itinerario.

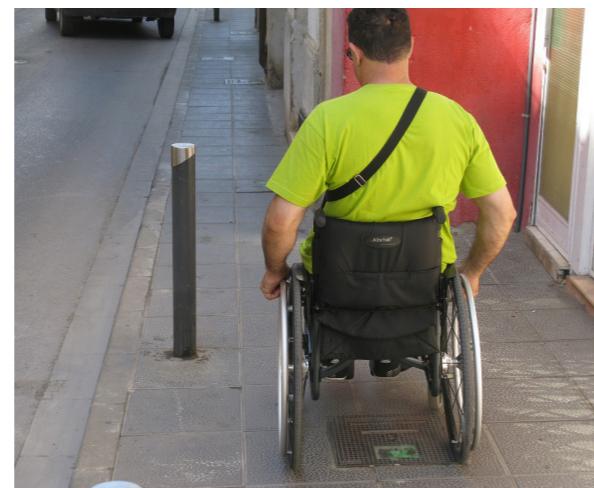
ITINERARIO PEATONAL Recorrido con accesibilidad diferenciada drásticamente según tramos lo que determina falta de continuidad itinerante accesible. El problema fundamental radica en el ancho libre de obstáculos (tunel accesible). Como ejemplo el primer tramo de calle Jaume I, aceras con pavimentos y pendientes adecuadas, sin embargo, en uno de los lados de la calle ancho inadecuado, mobiliario mal ubicado que limita todavía más el ancho, toldos de comercios y otros salientes de fachadas, etc. Más adelante la cera accesible se estrecha y deja de serlo limitado por el ancho de un recorrido urbano antiguo de calles estrechas. Continuando la problemática por el carrer d'Oliverella i mare del Carme, a pesar de la estrechez de las calles se intenta mantener un ancho de acera mínimo con un pavimento adecuado, sin embargo, los elementos salientes de fachada y otros obstáculos la limitan. Sobre el número 20 y 22 de la calle Mare de Déu del Carme estrechez e inaccesibilidad de acera sin conexión con la acera contraria.

Imágenes 157: Estrechamiento Itinerario Mare de Déu del Carme.

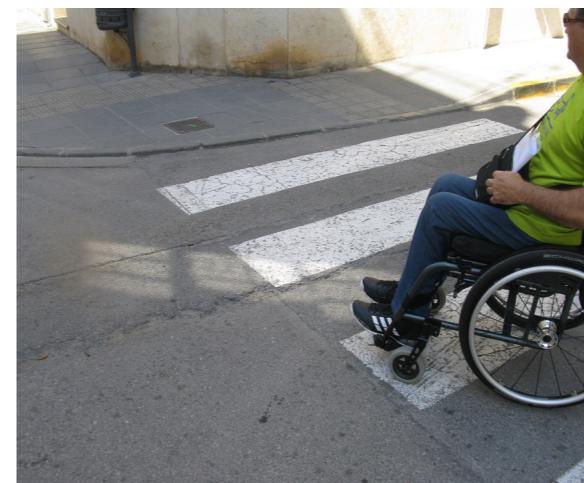
PASOS DE PEATONALES_Las incidencias detectadas en el carrer d'Olivella y el carrer mare de Déu del Carme se centran mayoritariamente en el encuentro entre la acera y la calzada. Los vados peatonales no consiguen que este encuentro sea a cota cero existiendo por tanto un pequeño bordillo que dificulta el uso por parte de las personas con silla de ruedas.

Imagen 158: Vado Peatonal Carrer Rei en Jaume

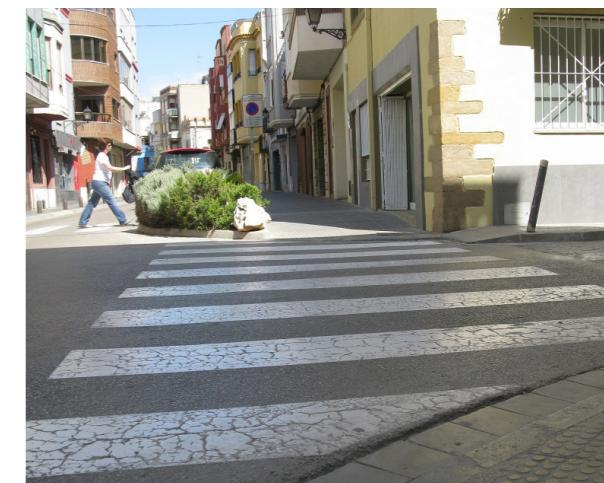
Por otro lado, también se detectan incidencias con respecto la mala señalización horizontal sin existir un pavimento diferenciador en textura y/o color que señalice el paso peatonal

Imagen 159: Encuentro acera calzada paso peatonal

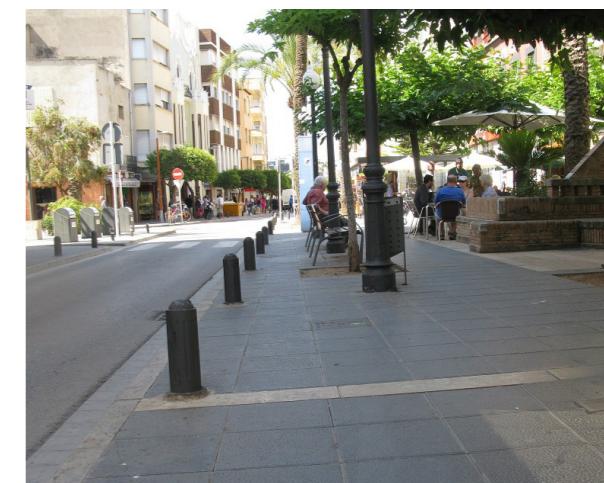
Se localizan determinadas deficiencias en diseño como bolardos inadecuados, alcorques descubiertos sin rejilla y a distintos niveles, así como bancos no adaptados.

Imagen 160: Bolardos y alcorte calle Rei en Jaume.

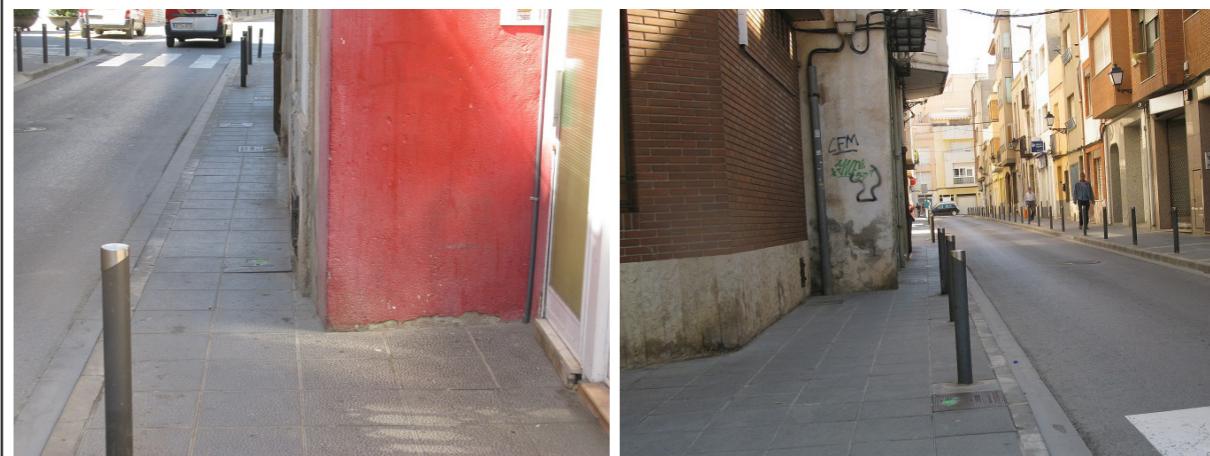
Itinerario: 17 (Carrer del Carme)	U.1	ITINERARIO PEATONAL
CC.AA	Comunidad Valenciana		
Ficha Descriptiva y Gráfica

Sobre el número 20 y 22 de la calle Mare de Deu del Carme se detecta estrechez e inaccesibilidad de acera sin conexión con la acera contraria.

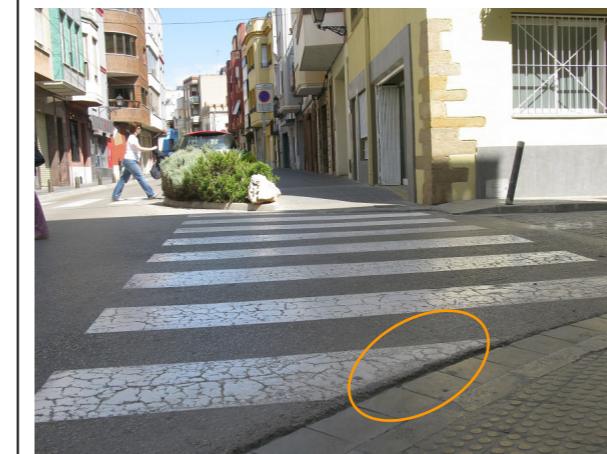
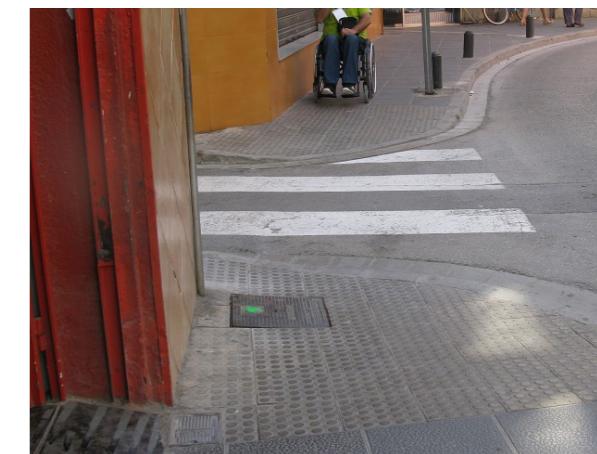
Itinerario: 11	U.2	PASO DE PEATONES/ VADO
CC.AA	Comunidad Valenciana

Paso de peatones en Carrer Rei en Jaume, Aún existiendo vado se detecta resalte o bordillo entre la acera y la calzada sin existir una continuidad a cota cero entre ambas lo que conlleva a una dificultad de uso por parte de las personas con sillas de ruedas. Inexistencia de diferenciación de color en el pavimento que señalice el paso de peatones.

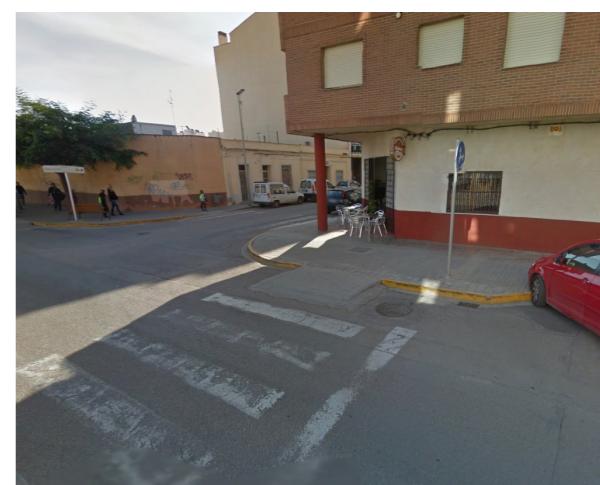
PASOS DE PEATONALES_Pasos en diagonal (peligro para invidentes, deterioro de pintura y pavimento). Falta de señalización horizontal mediante pavimento diferenciador en textura y/ color, vados mal diseñados con pendientes excesivas y sin resolver a cota cero el encuentro entre la acera y la calzada. Pavimentación de la calzada en mal estado de conservación, con rebordes y resalte que pueden causar tropiezos y caídas peligrosas. Por último, existencia de trampas de servicios en medio del paso de peatones, así como inexistencia de imbornales aguas arriba para evitar encharcamientos.

Imagen 164: Mal diseño vado peatonal

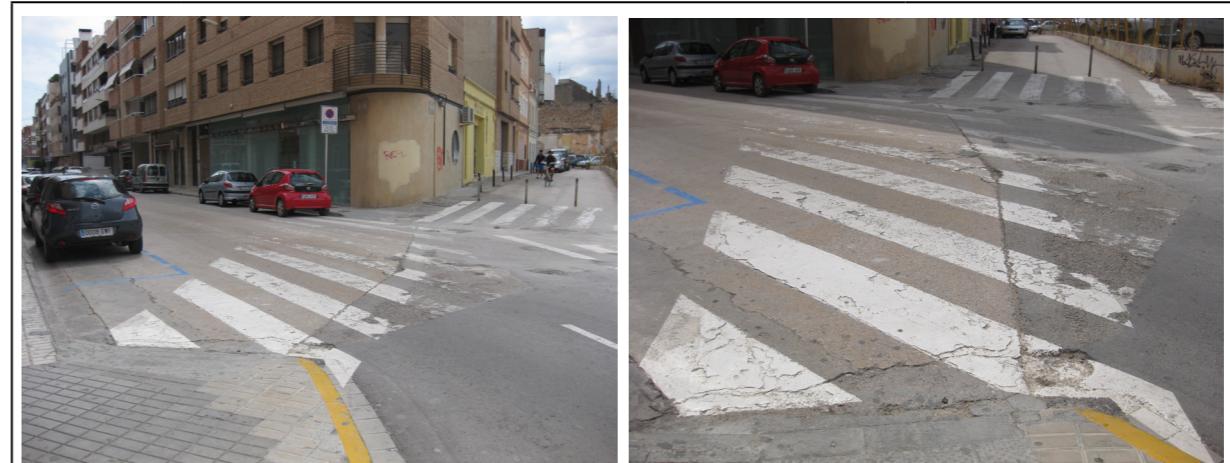
Itinerario: 18 CC.AA	U.2	PASO DE PEATONES/ VADO
	Ficha Descriptiva y Gráfica

AV de Méndez Núñez con Paseo peatonal C/ Doctor Ferran. Los vados no disponen de pavimento señalizador abotonado ademas de no estar diferenciado en color. Destacar que los vados peatonales no se encuentran enfrentados con paso de cebra en diagonal; Implica situaciones de grave peligro para invidentes y personas con restos visuales. Además el pavimento de la calzada se encuentra en muy mal estado, con resaltas y con la pintura del paso de cebra muy deteriorado.

Se señalizará la presencia de paso peatonal en la acera, justo en el centro o eje del paso peatonal, en dirección perpendicular a la marcha, mediante franja señalizadora de 1,20 m de anchura. La franja señalizadora de paso peatonal en la acera debe contrastar en textura y color con el resto de la acera, para que sea fácilmente detectable por las personas ciegas y con deficiencia visual.

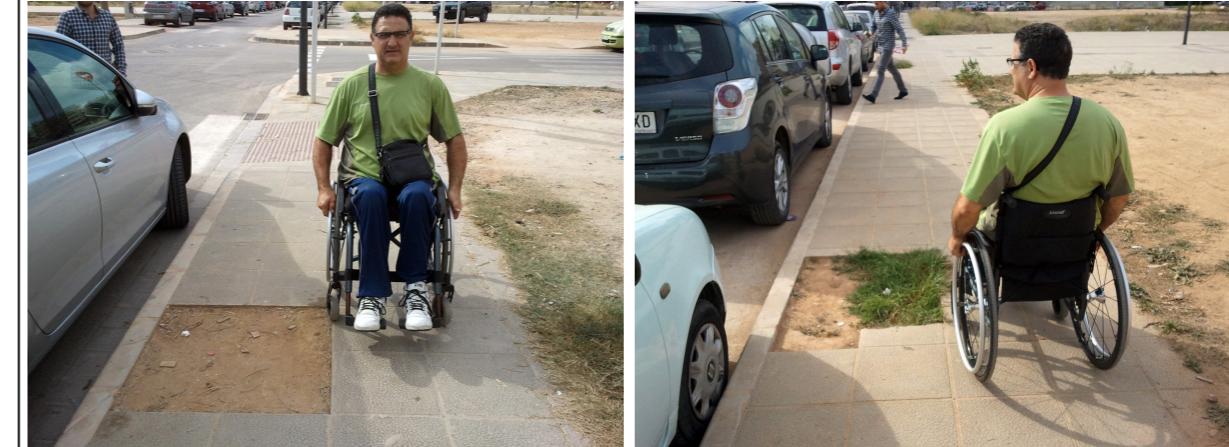
Itinerario carrer Puig de la Nau	U.1	ITINERARIO PEATONAL
CC.AA	Comunidad Valenciana

Itinerario peatonal carrer de Joan XII y Av Illes Canàries. Acera con un ancho adecuado pero unos alcorques sin cubrir limita el ancho libre de obstáculos a 0,80 (anchura menor a las recomendaciones de 1,50 m).

Los alcorques existentes en las aceras deberán estar perfectamente enrasados con el pavimento. Cuando la distancia del borde del alcorte a la fachada sea inferior a 3 m, los alcorques deberán de ir cubiertos con rejas y otros elementos enrasados con el pavimento. En los casos en que esta distancia sea superior a 3 metros, los alcorques pueden quedar descubiertos. (**Diseño Técnico Ref. IPE1 y MOB3**).

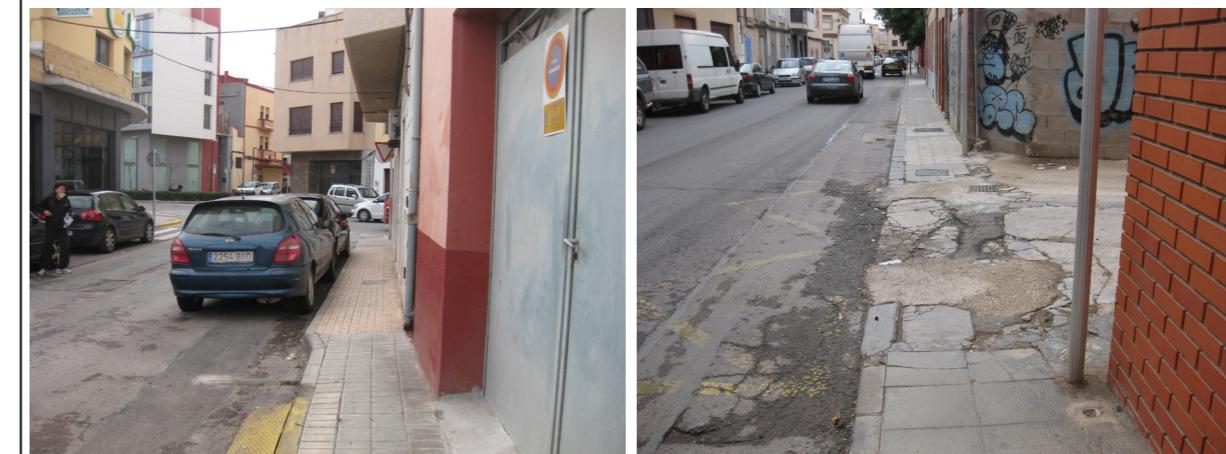
Itinerario carrer Puig de la Nau	U.1	ITINERARIO PEATONAL
CC.AA	Comunidad Valenciana

Itinerario peatonal carrer del Puig de la Nau. Anchos de aceras en ocasiones impracticables por su estrechez y la mala conservación del pavimento. En determinados puntos el desnivel transversal del itinerario es excesivo lo que podría acarrear graves caídas por vuelco de la silla de ruedas.

(Diseño Técnico Ref.
IPE1).

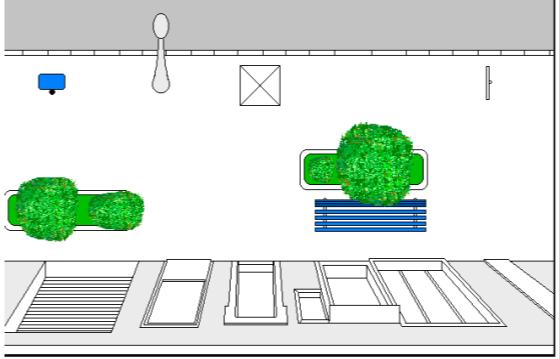
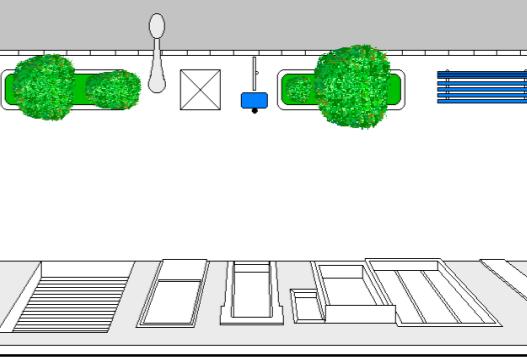
<p>Alineación incorrecta de mobiliario urbano</p> </div> <div style="text-align: center;">

<p>Alineación correcta de mobiliario urbano</p> </div> </div>

Reubicación de elemento del mobiliario urbano	Ref. MOB1
<p>Ciertos elementos del mobiliario urbano están bien diseñados, pero comprometen la accesibilidad debido a su incorrecta posición o alineación en el itinerario peatonal.</p> <p>En estos casos se deben recolocar, de tal manera que no supongan ningún peligro para el peatón, dejen una banda libre de obstáculos superior a 1,50 m de ancho y 3,00 m de alto, estén prolongados hasta el suelo, no tengan ningún saliente a una altura inferior a 2,20 m y no invadan la banda libre peatonal.</p> <p>Además, en el caso que comporten un uso por parte del usuario deberán ser perfectamente accesibles desde el itinerario peatonal, disponiendo de un espacio de acercamiento frontal de 0,80 m de anchura x 1,20 m de longitud o bien de un espacio de acercamiento lateral de 0,90 m de anchura mínima. Delante del elemento del mobiliario urbano o a su lado habrá un espacio libre de giro de 1,50 m de diámetro mínimo.</p> <p>En función del tipo de mobiliario que se trate se deberán seguir para su desanclaje, traslado y anclaje en la nueva ubicación las especificaciones de la compañía suministradora afectada, de los servicios urbanos o de ambos.</p>

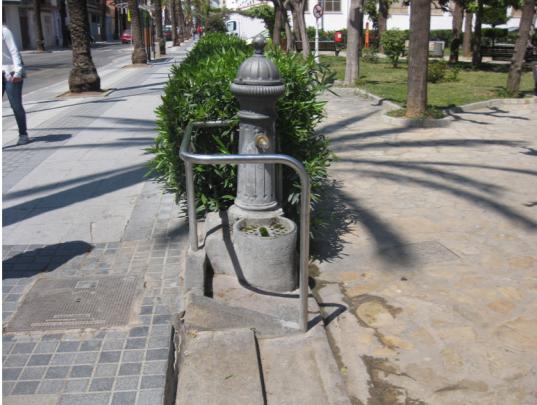
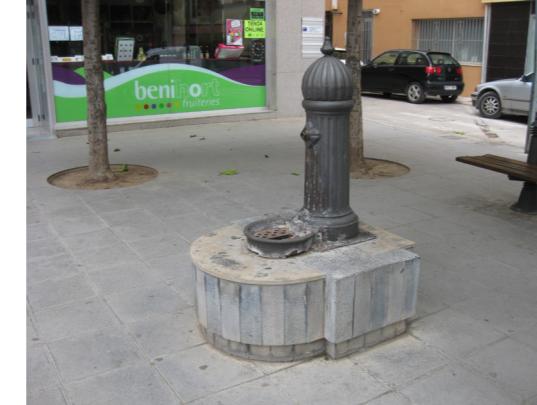
Mantenimiento de elemento de mobiliario urbano, dada su función ornamental	Ref. MOB2
Existen ciertos elementos del mobiliario en el municipio de Benicarló, cuyas características y dimensiones no cumplen con las establecidas en la normativa de accesibilidad y no pueden considerarse en ningún caso adaptados.	
<p>Sin embargo, se ha optado por no eliminarlos, ni sustituirlos por otro modelo que realice la misma función, sino que se mantienen en su ubicación actual, debido al valor histórico y/u ornamental que poseen.</p>	
Descripción gráfica:

<p>Estas dos imágenes aclaran gráficamente lo expuesto anteriormente. Como se puede observar se trata mobiliario con dimensiones y diseños que no son adecuados. Sin embargo, son elementos ubicados con un valor histórico y que cumplen cierto cometido estético.</p>
