PLAN MUNICIPAL DE ACCESIBILIDAD EN EL URBANISMO DE BENICARLÓ (CASTELLÓN)

Ajuntament
de Benicarló

FRANCISCO JAVIER MARTÍNEZ CORTIJO
RAÚL GARCÍA ESTEBAN

PLAN MUNICIPAL DE ACCESIBILIDAD EN EL URBANISMO DE BENICARLÓ (CASTELLÓN)**ÍNDICE GENERAL**

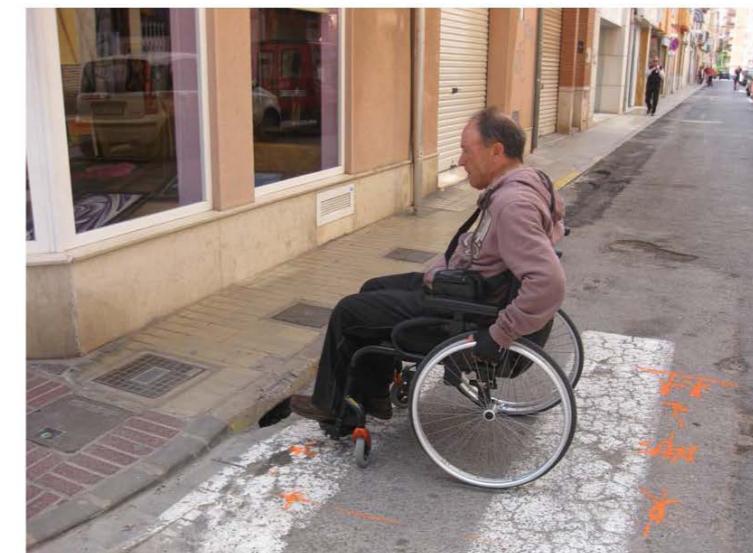
Imagen 1.1: Paso de peatones en las proximidades del Ayuntamiento. Se detecta una mala ejecución del paso de peatones, sin vado adecuado, sin señalización, con imbornal a mitad de éste, en junto a un pavimento en malas condiciones y una acera excesivamente estrecha para permitir la

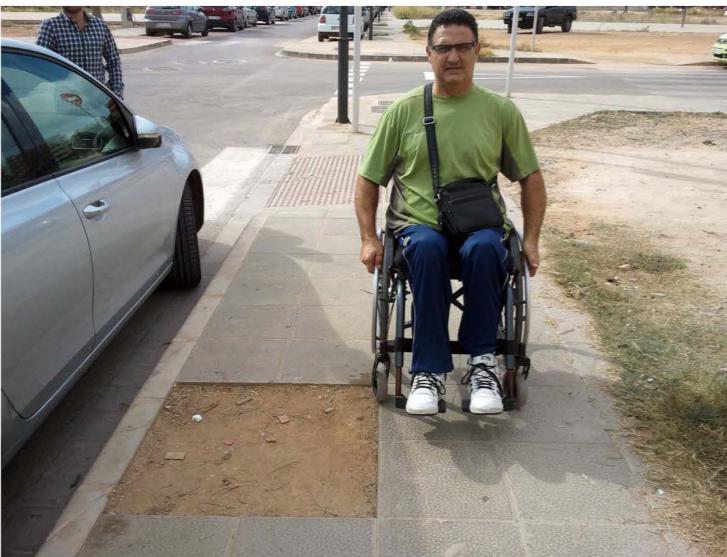
Imagen 1.2: Alcorques mal ubicados y sin rejilla protectora, limitan el ancho de paso útil.

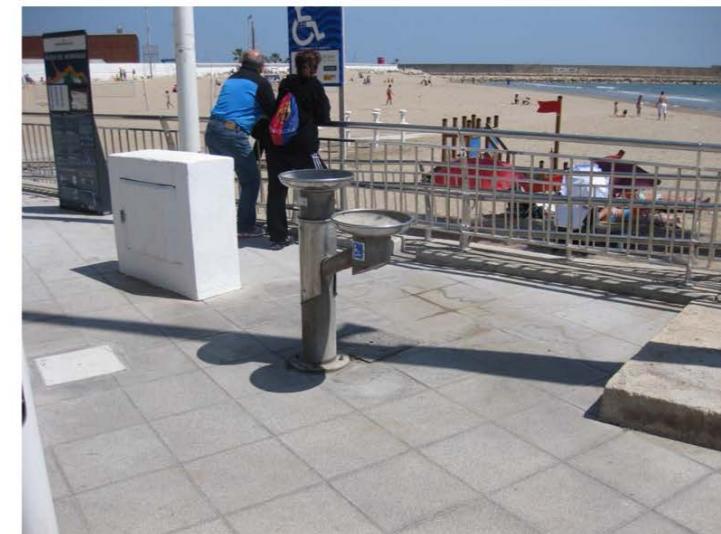
Imagen 1.3: Imagen de fuente en la playa de Benicarló de chorro vertical a dos alturas totalmente accesible. Estos elementos del mobiliario son muy valorados por la población discapacitada. Mejoraría aún más la accesibilidad su señalización horizontal para invidentes.

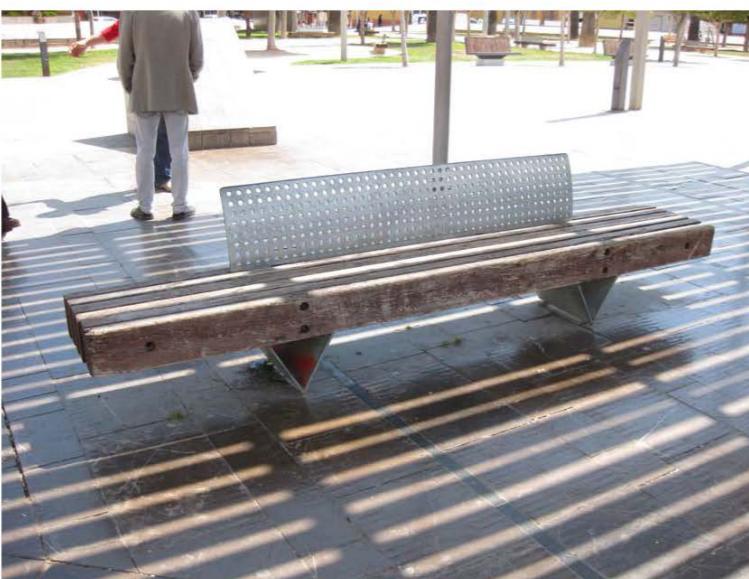
Algunos de los incidentes dicen que bajando las papeleras, de forma que su parte inferior esté más cerca del suelo se solucionaría el problema, mientras que otros optan por su sustitución por papeleras nuevas totalmente prolongadas. A destacar bancos de la plaza de la Constitución con parte del asiento en voladizo, que puede suponer problemas de accidentes, especialmente para incidentes al difícilmente detectar el extremo de éstos

Imagen 1.4: Plaza de la Constitución banco con parte del asiento volado y sin prolongación vertical, problema de tropiezo para incidentes y otros usuarios.

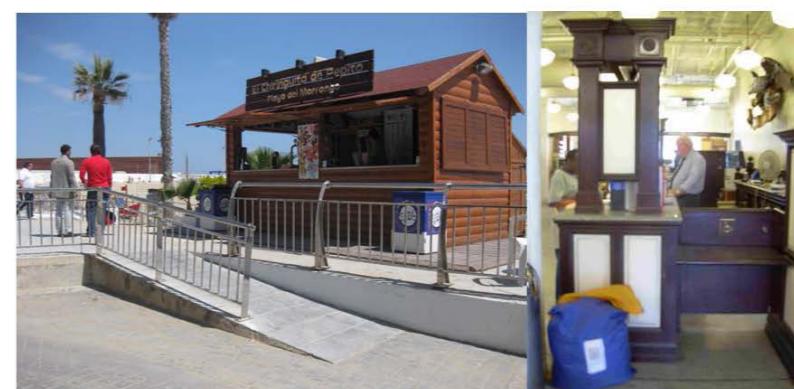
Los kiosco-bares tampoco son accesibles, ya que únicamente uno de ellos tiene mostrador a dos alturas; los mostradores de los demás quedaban fuera del alcance de las personas pertenecientes a este grupo. Por otro lado, las terrazas junto a los toldos de diversos comercios invaden con frecuencia los itinerarios peatonales.

Imagen 1.5: Ejemplo de bar con mostrador a dos alturas para discapacitados frente kiosko en la playa a una única altura.
